**Gutachten**  
**über den baulichen Zustand**  
**der Cäcilienbrücke Oldenburg**  
**(stählerne Hubbrücke über den**  
**Küstenkanal bei km 0,837)**

BAW-Nr. 1.02.10231.00

Karlsruhe, 25. Oktober 2006

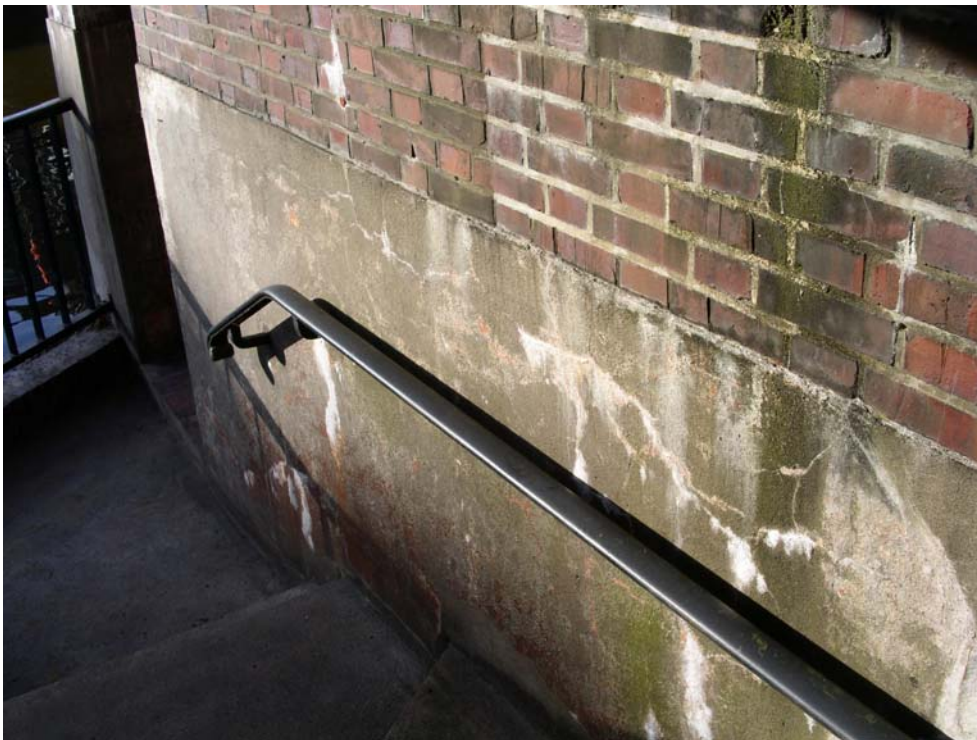
**Bild 1: Riss am nordöstlichen Treppenaufgang / Turm 1**

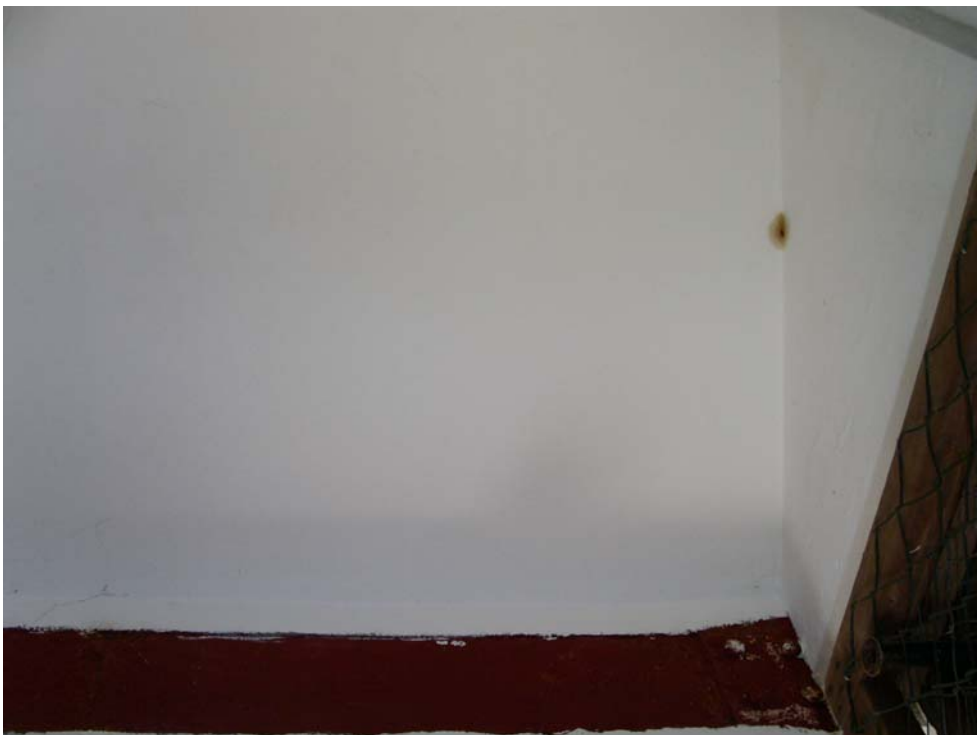
**Bild 4: Rostfleck unter der Decke des Kellerraums / Turm 1**

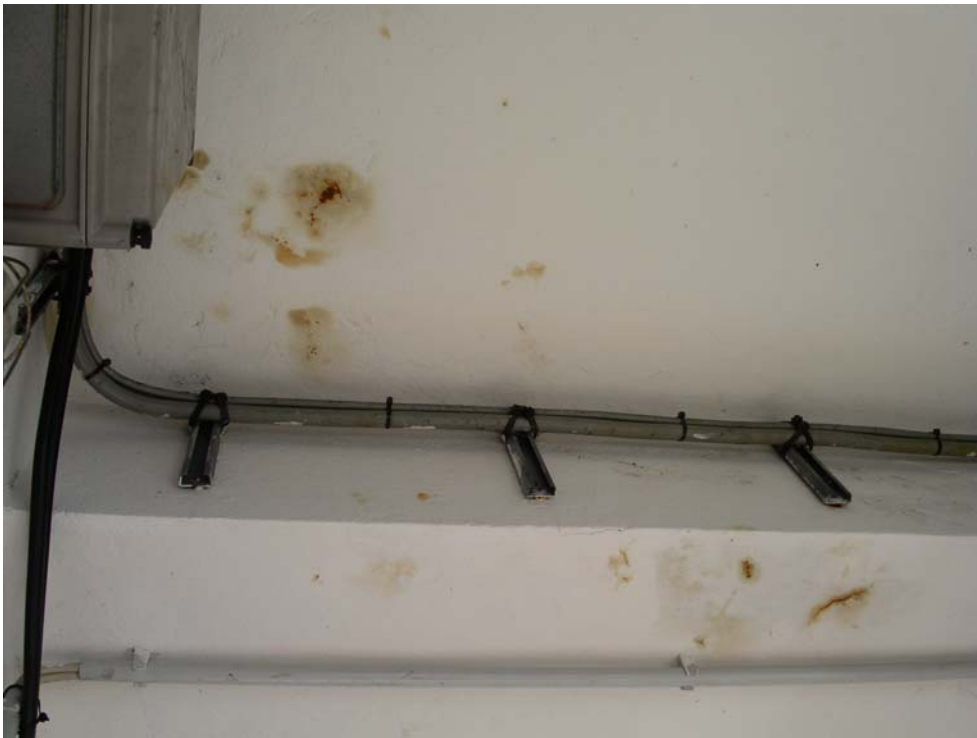
**Bild 5: Rostflecken an der Treppenunterseite / Turm 1**

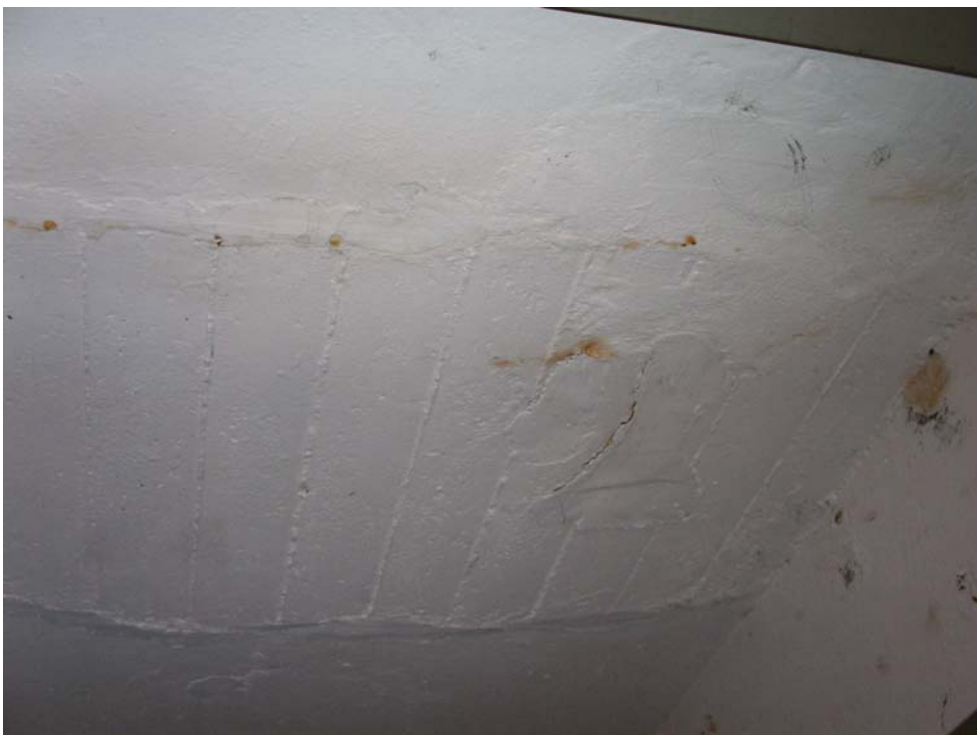
**Bild 8: Putzabplatzungen mit Bewehrungskorrosion, Decke über dem Kellerraum / Turm 2**

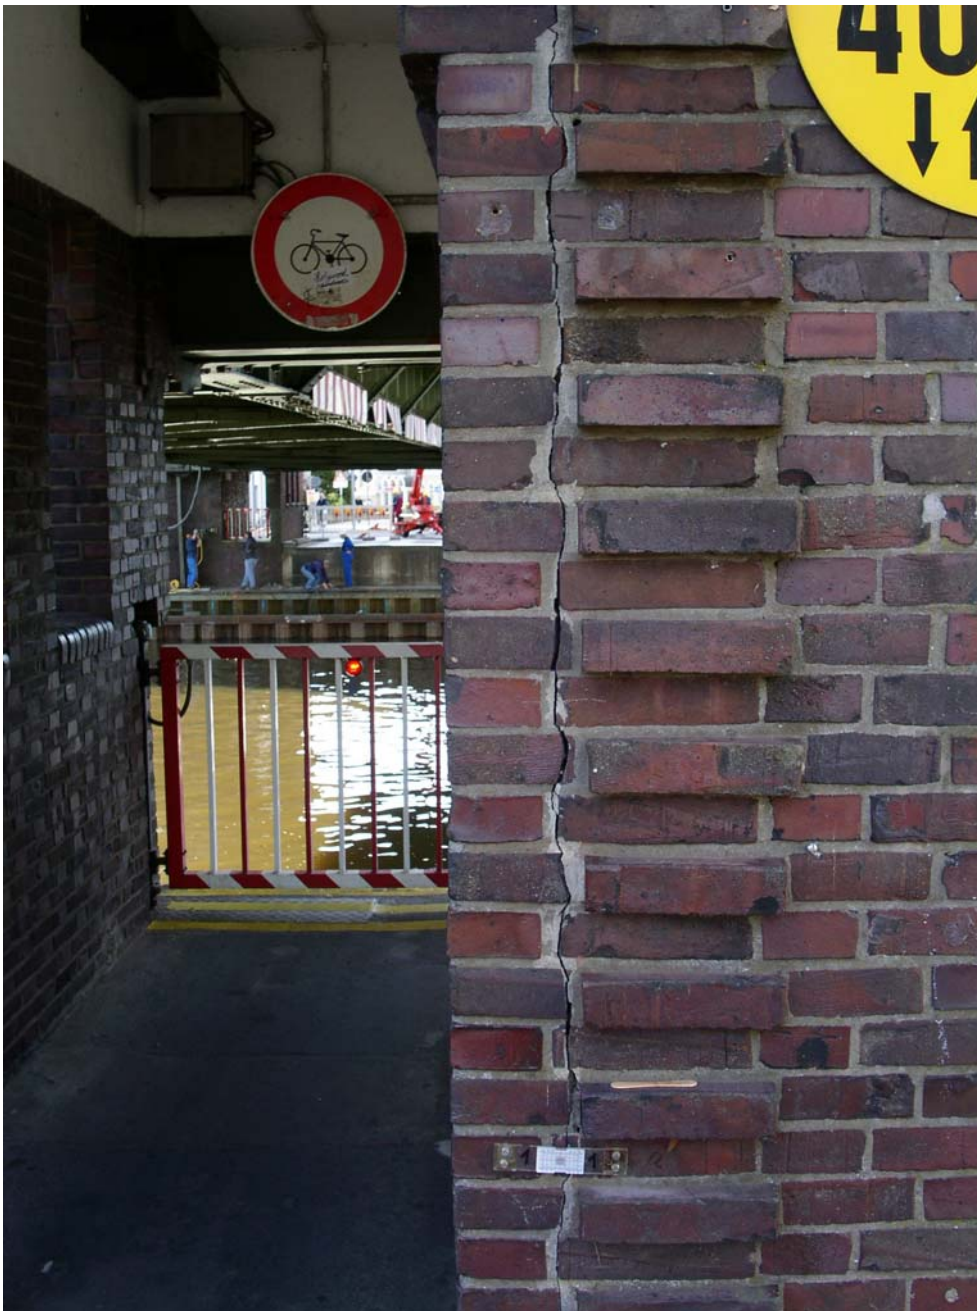
**Bild 9: Vertikaler Riss im Mauerwerk / Turm 2**

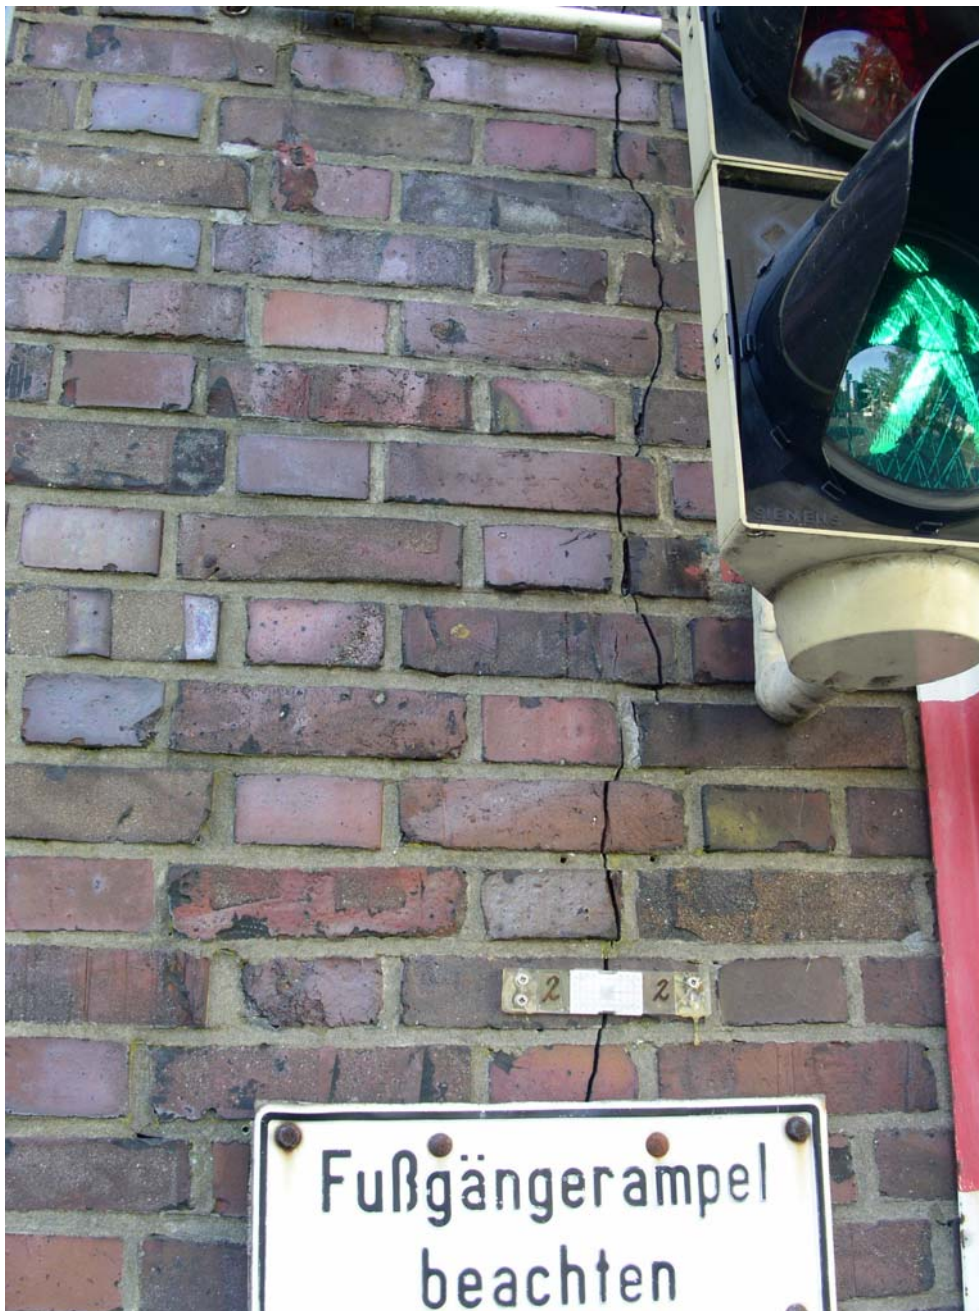
**Bild 10: Vertikaler Riss der nord-westlichen Wand / Turm 2**

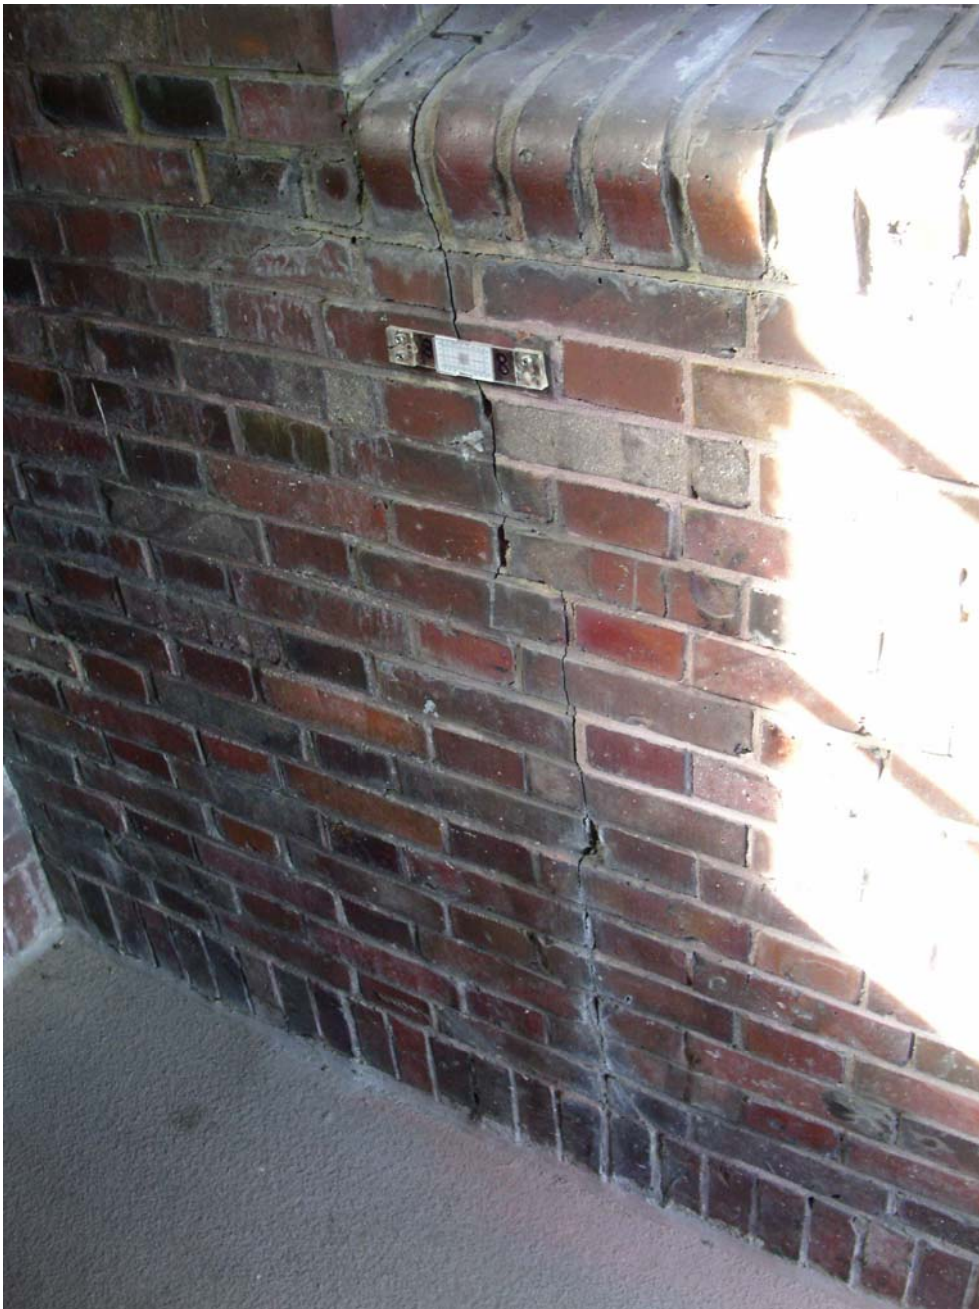
**Bild 14: Vertikaler Riss an der südwestlichen Wand / Turm 3**

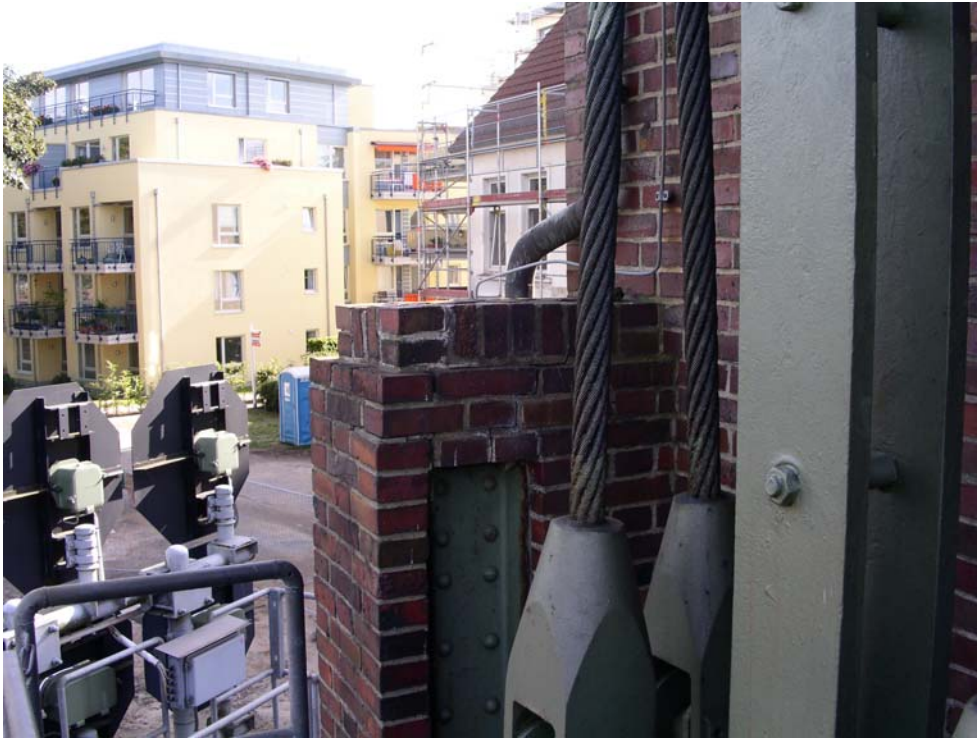
**Bild 15: Brüchige Mörtelfugen im oberen Bereich der Mauerwerkskonsole / Turm 3**

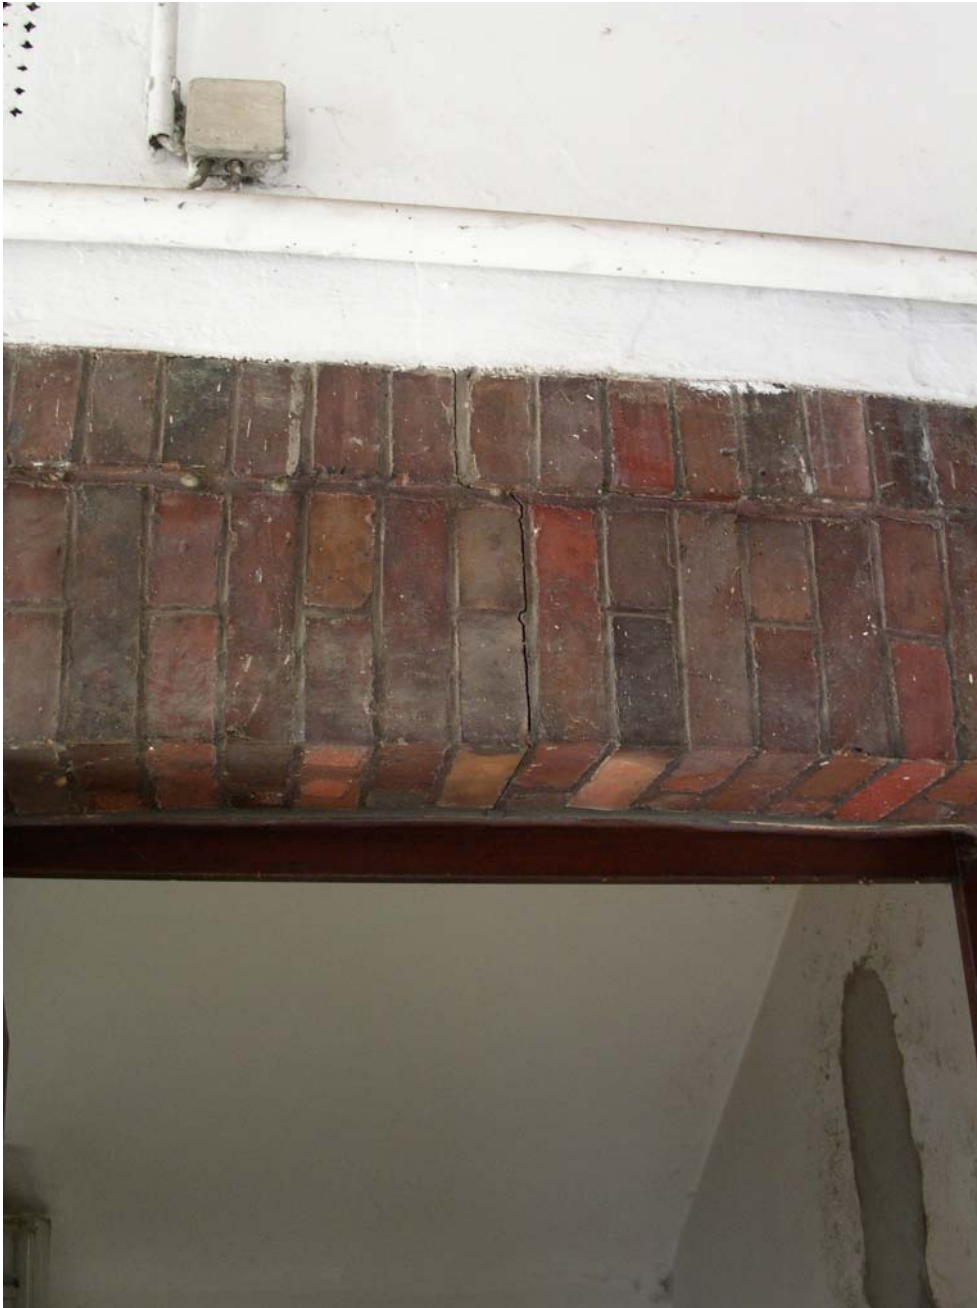
**Bild 16: Vertikaler Riss über der Eingangstür / Turm 4**

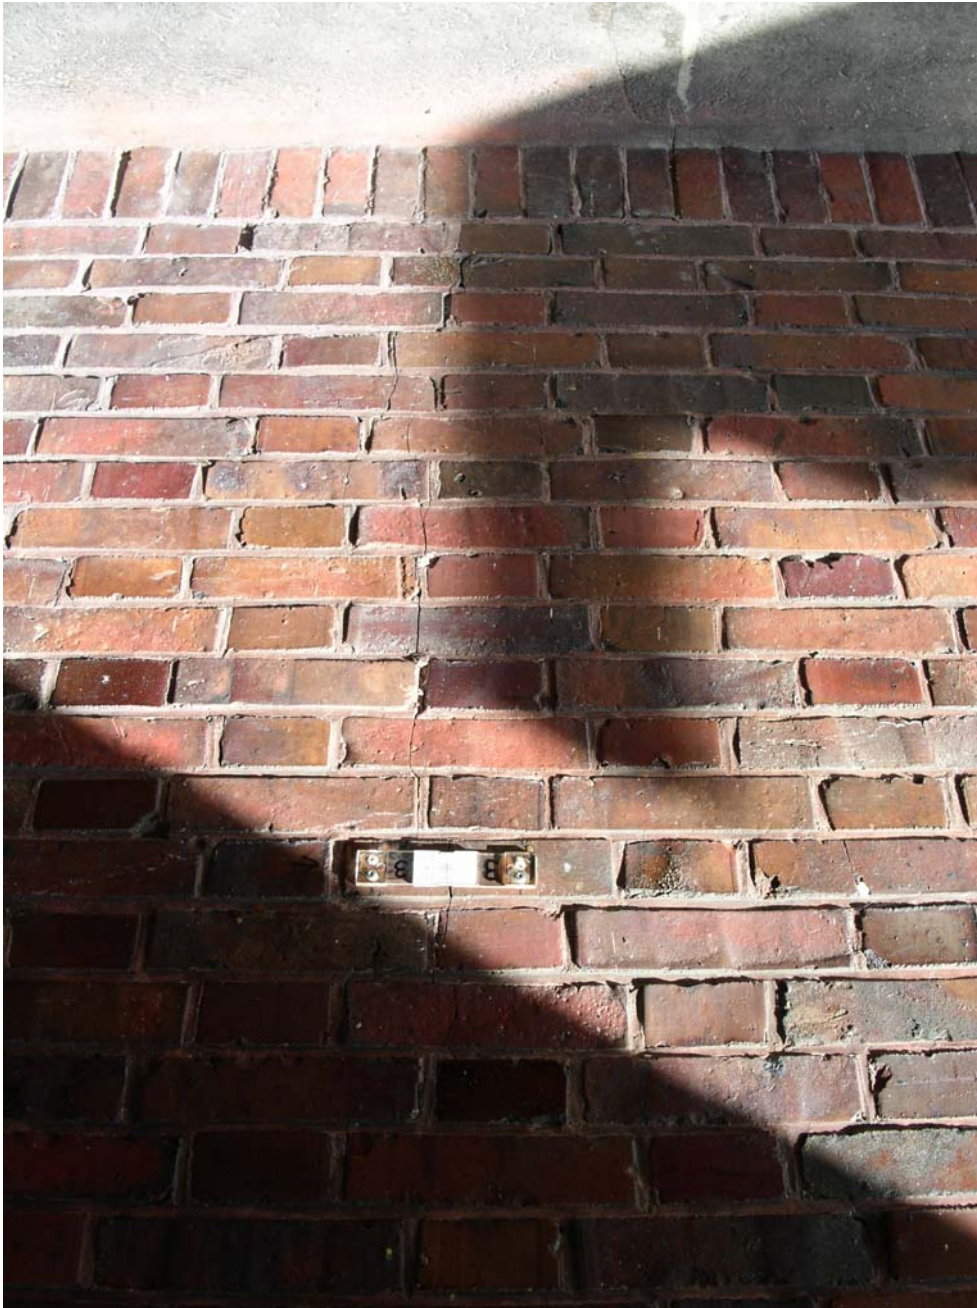
**Bild 17: Vertikaler Riss neben der Eingangstür / Turm 4**

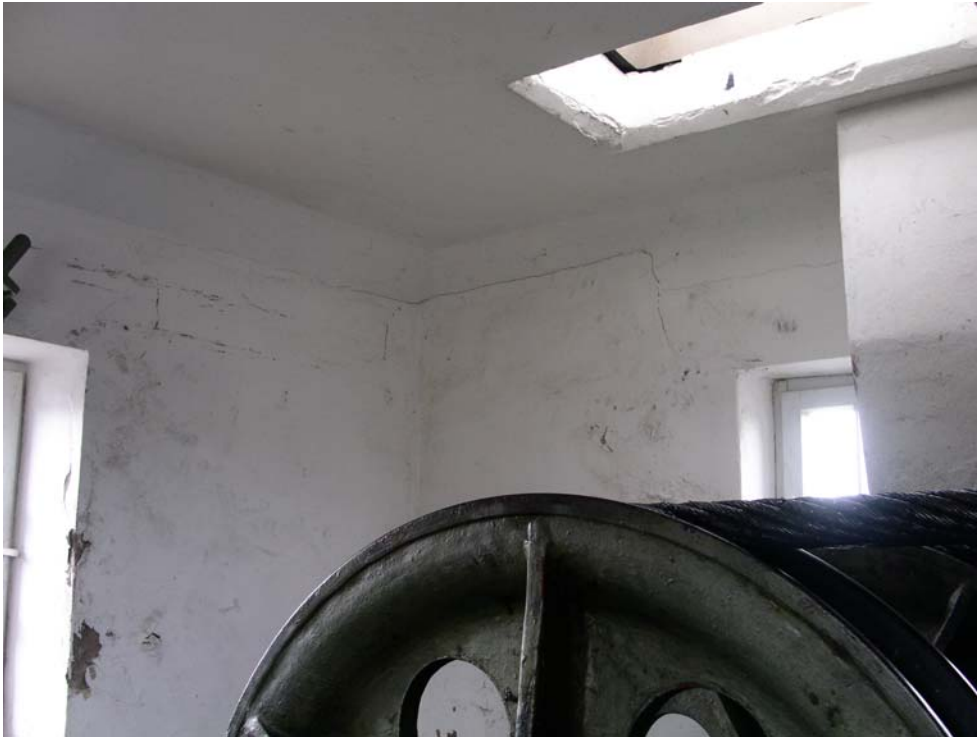
**Bild 18: Antriebsraum, horizontale Risse zwischen MW und Deckenplatte / Turm 4**

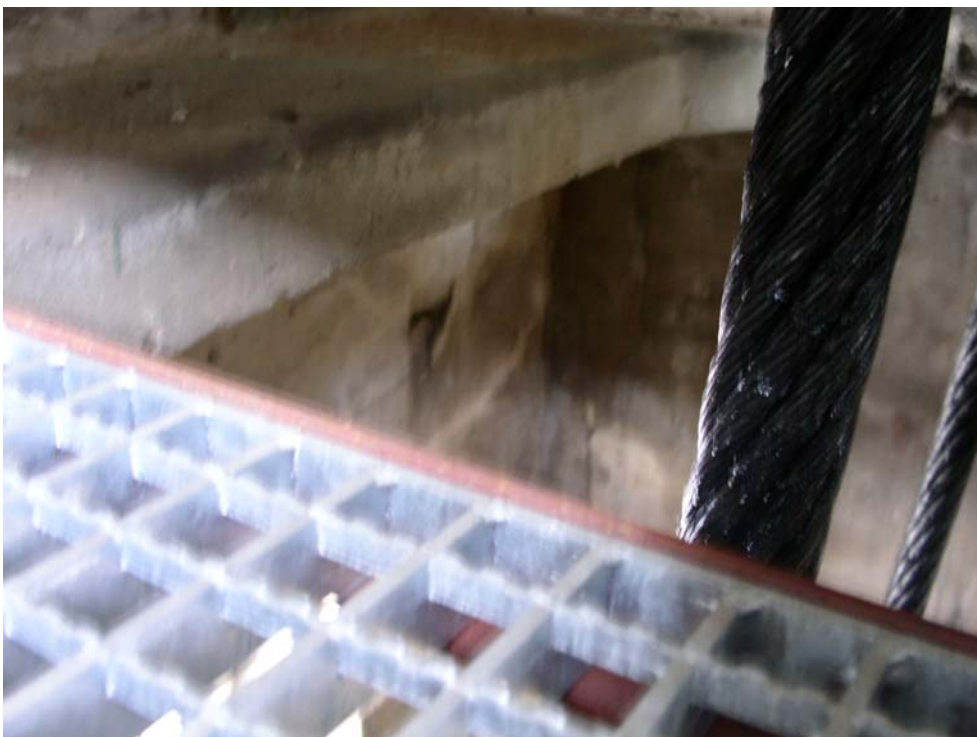
**Bild 19: Risse der südlichen Wände des Gewichtsschachtes / Turm 4**

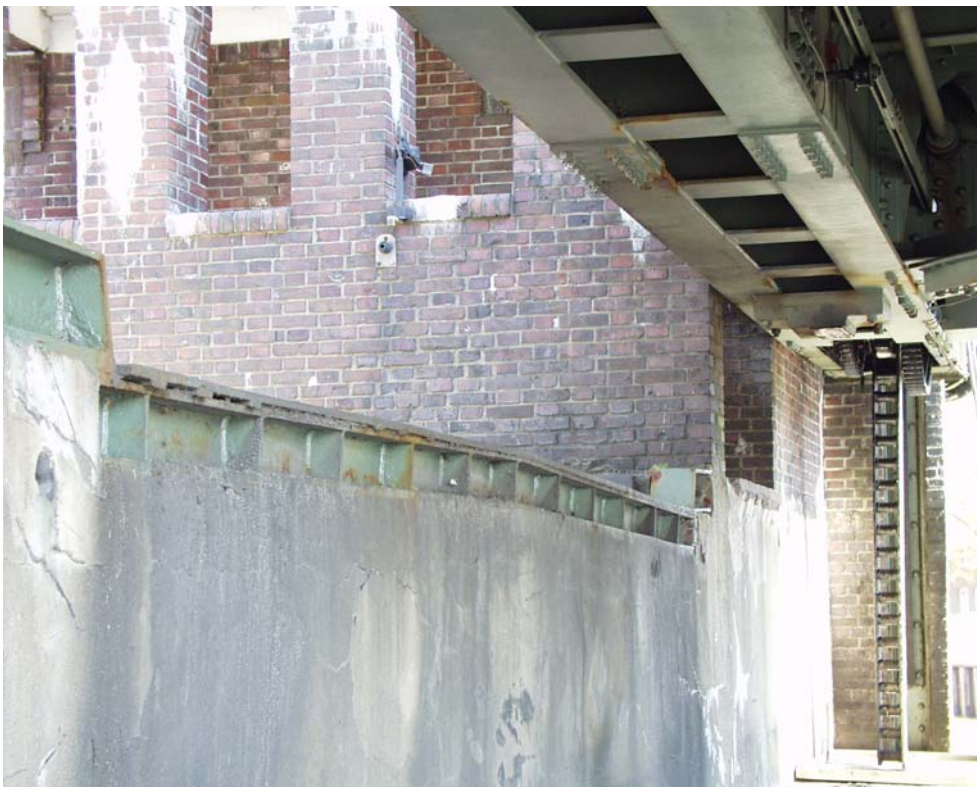
**Bild 22:** Brücke angehoben, Widerlager Dammseite, Untersicht EQT  
(Die ursprünglichen, stark abgerosteten Nietkonstruktionen beider Endquerträger wurden 1989 durch neue geschweißte Hohlkästen ersetzt, die an die verbleibende Fahrbahnkonstruktion über Schraubverbindungen angeschlossen wurden.)

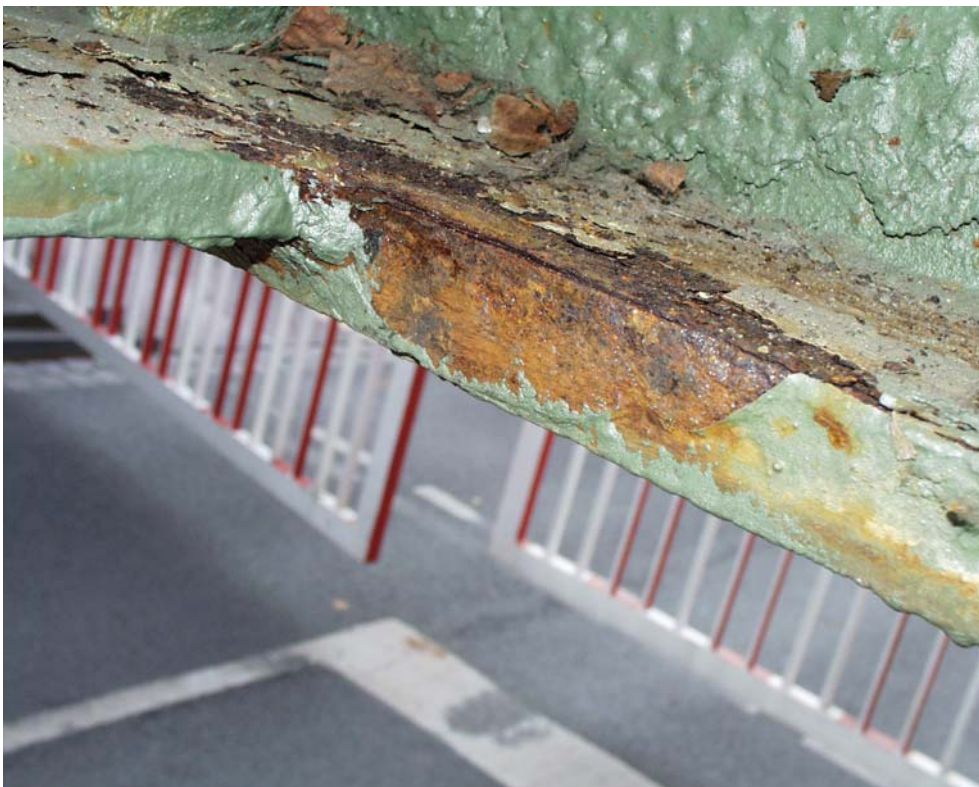
**Bild 17: EQT-Nord (Abrostungen Untergurt-Bereich)**

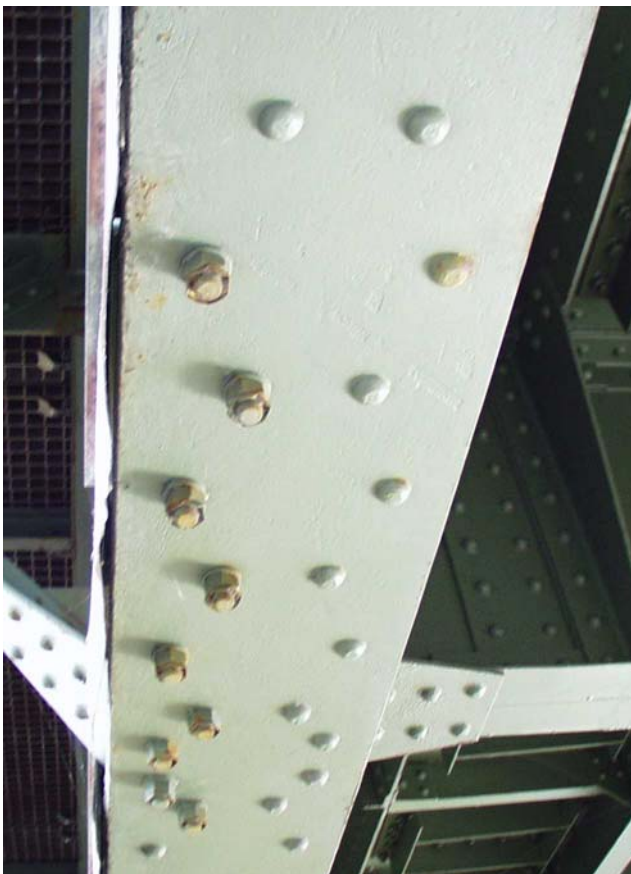
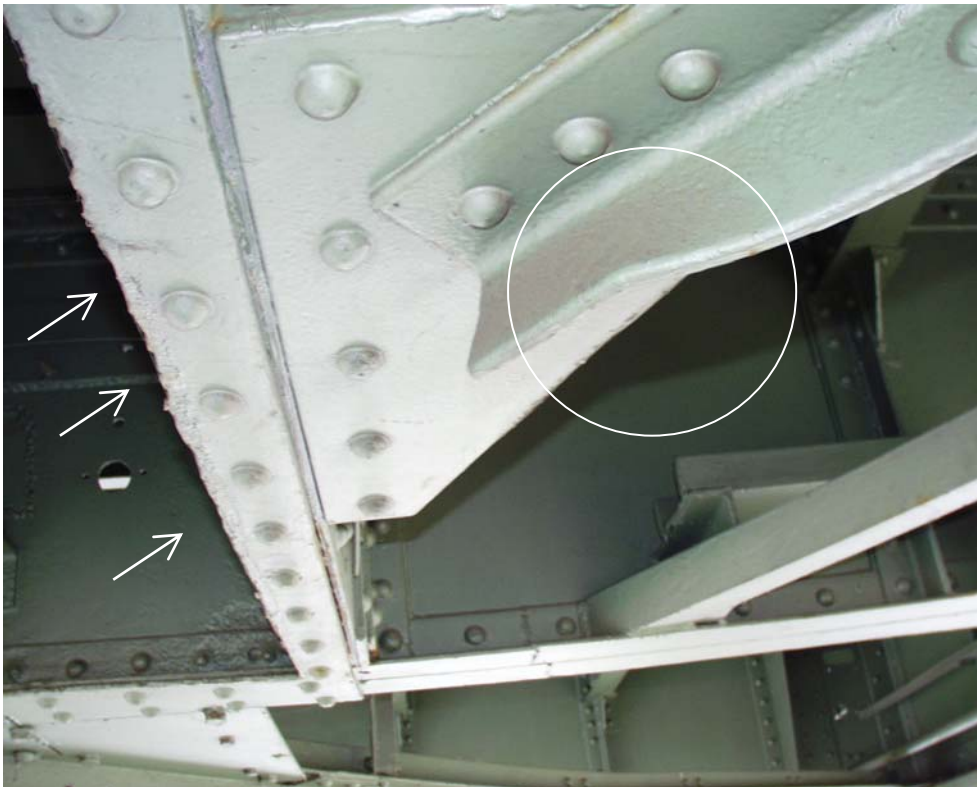
häufig Ab- und Unterrostungen auftreten. Dieses Schadensbild tritt vor allem an Stahlteilen auf, die unterhalb der Fahrbahn liegen (Längs-, Querträger, Windverband, Anschlüsse Gehwegkonsolen; Anl. 3.4, Bild 27 und 28) Sie sind jedoch vereinzelt auch z. B. an den Obergurten der Hauptträger zu finden (Anl. 3.3, Bild 8 und 9). Es liegen verschiedentlich Kantenabrostungen und örtliche Verformungen an Blechen und Profilen vor (Anl. 3.4, Bild 29 bis 31).

**Bild 27 und 28: Beispiele für angerostete Schraubverbindungen**

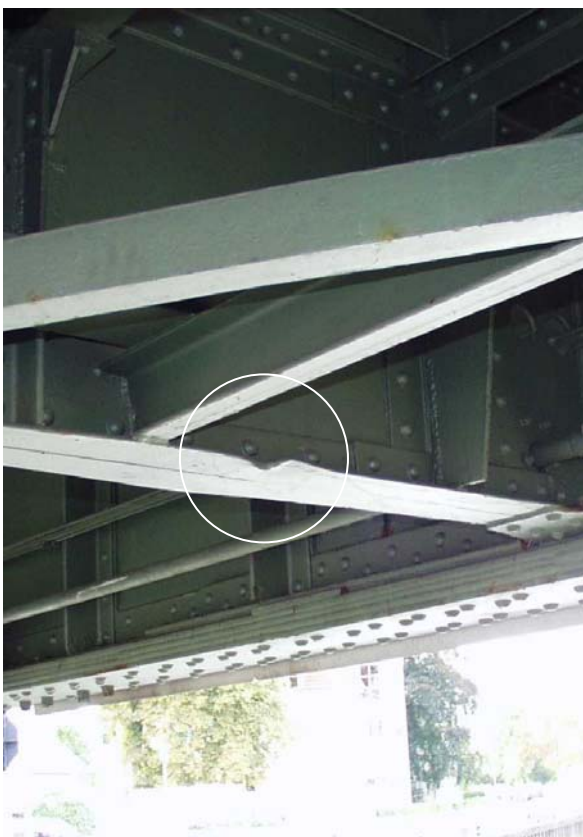
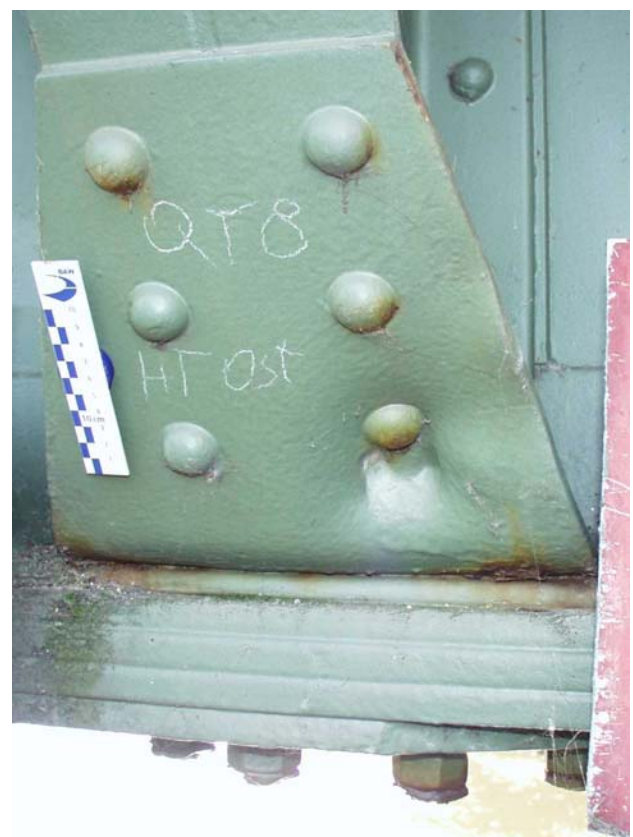
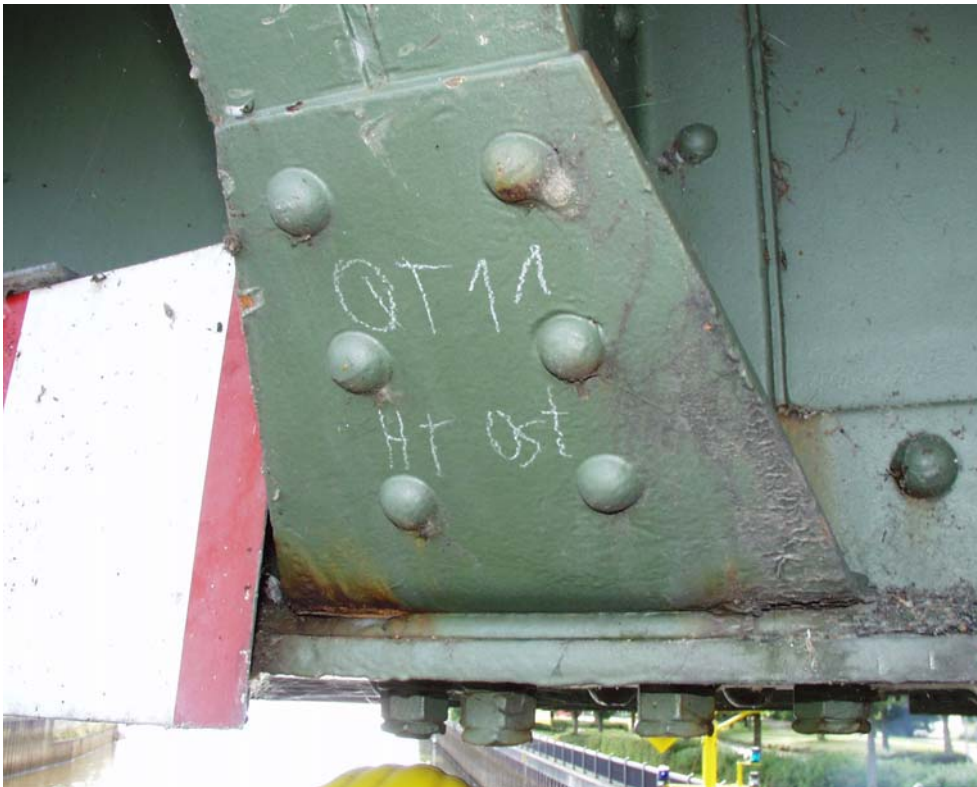
**Bild 29, 30, 31: Beispiele für örtliche Kantenabrostungen und Verformungen an Blechen und Profilen**

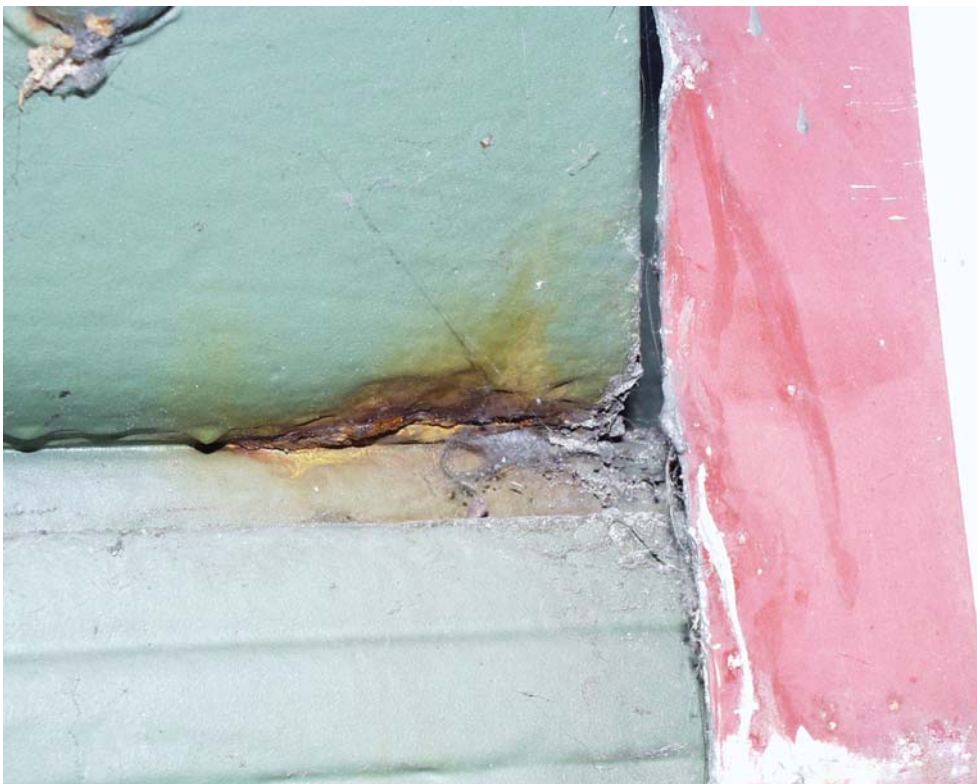
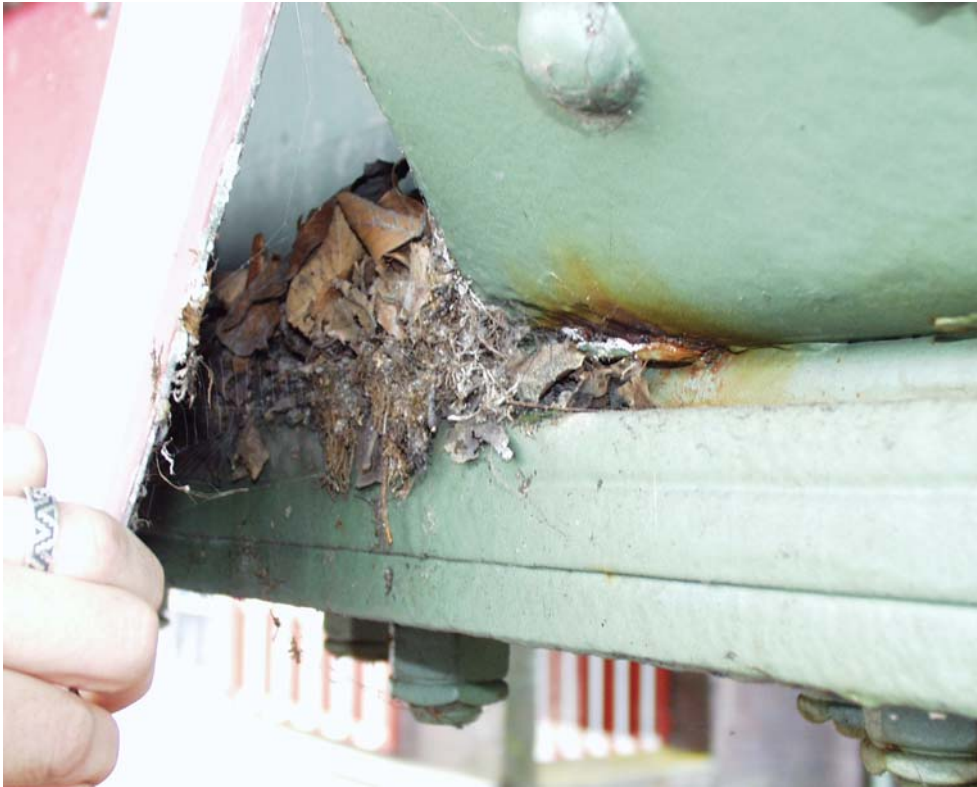
An etlichen der (genieteteten) Knotenblechanschlüsse der Gehwegkonsolen am Untergurt der Hauptträger tritt Spaltrrost auf, was auf die dort vorliegende, hinsichtlich des konstruktiven Korrosionsschutzes ungünstige Gestaltung zurückzuführen ist (Möglichkeit der Schmutz- und damit Feuchtigkeitsansammlung). Betroffen sind auch einige Anschlussbereiche am HT-Obergurt (Anl. 3.4, Bild 32 bis 36).

**Bild 32 und 33: Beispiele für Spaltrostbildungen an den Anschlüssen Gehwegkonsolen / HT-UG**

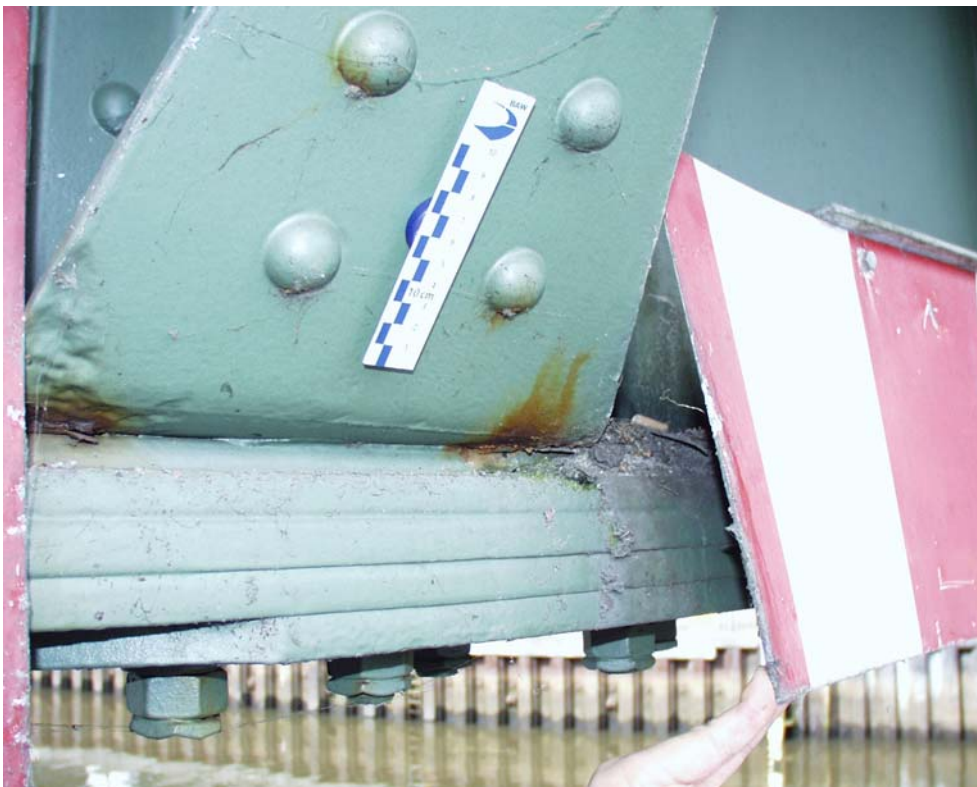
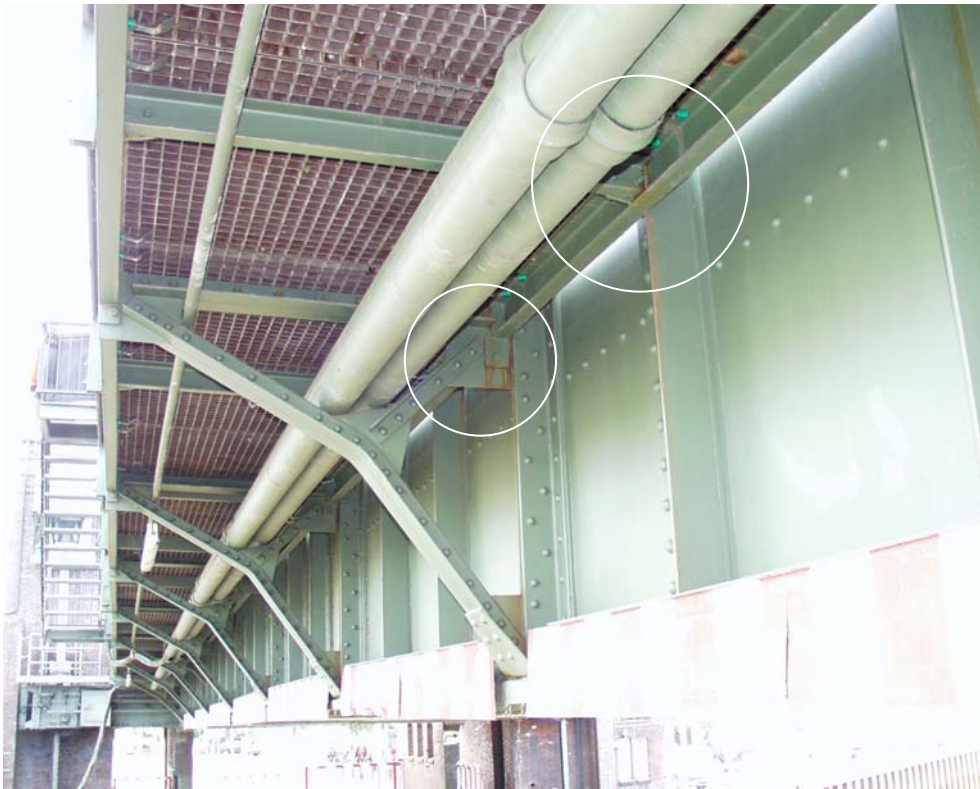
**Bild 34 und 35: Schmutz- und Feuchtigkeitsansammlung → Rostbildung**

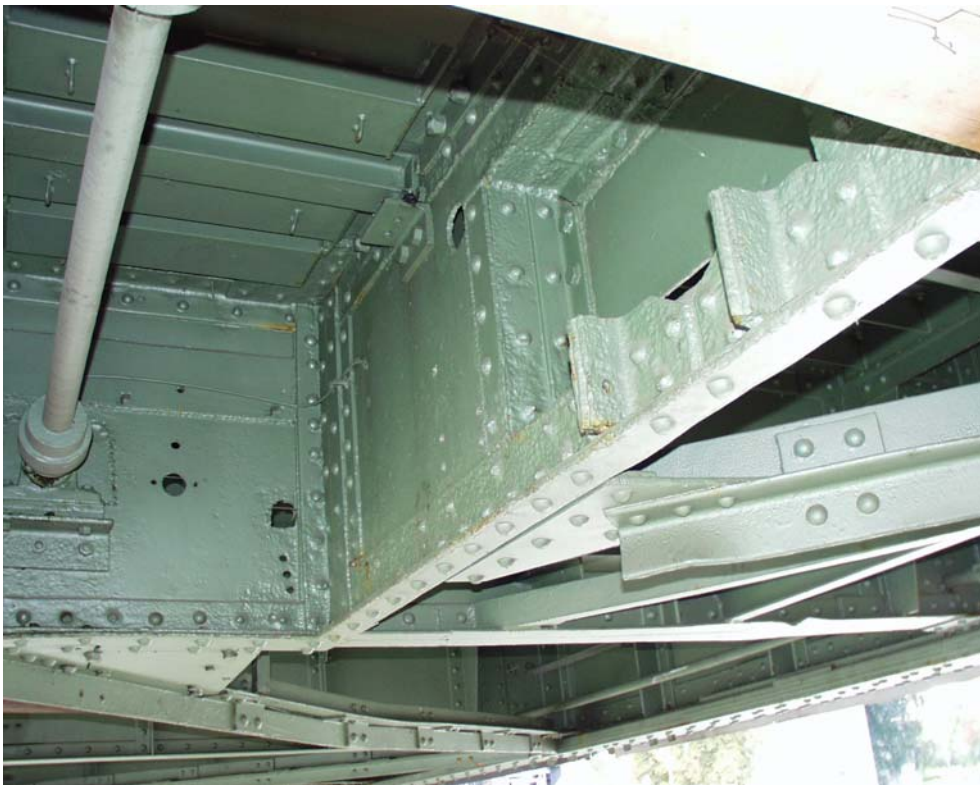
**Bild 36: Beispiele für angerostete Anschlussbereiche der Fußstegkonsolen am HT-Steg**

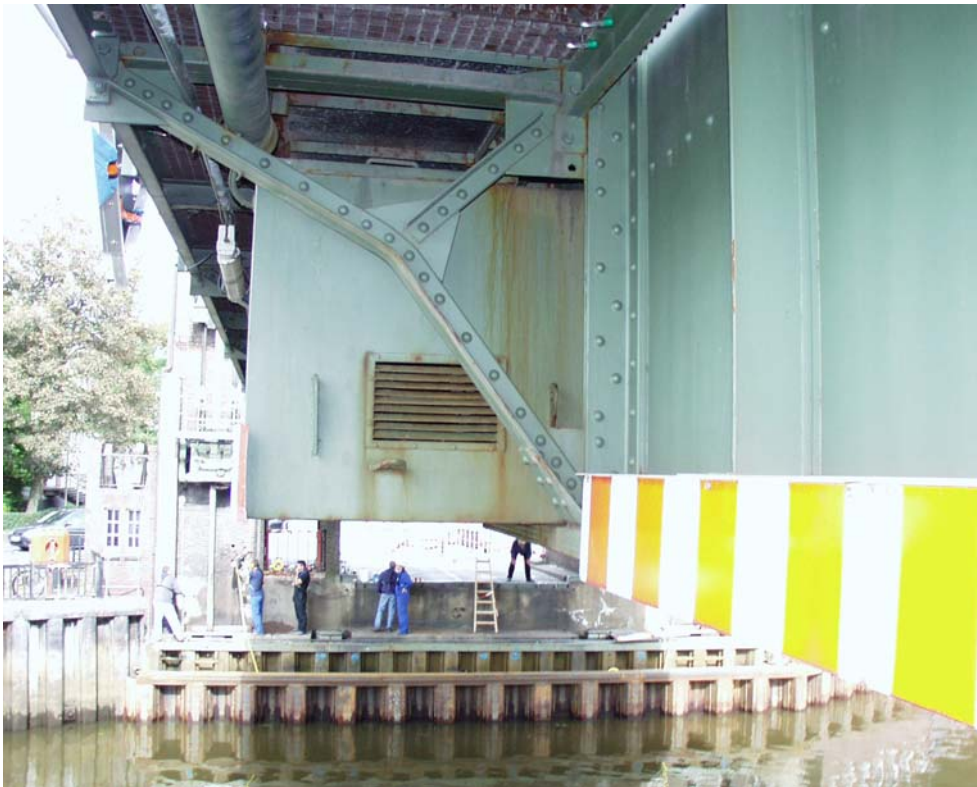
Am Querträger in Brückenmitte ist der Windverband zum Teil nicht angeschlossen, in diesem Bereich wurden verschiedenen alte Einbauten entfernt. Stärkere, bereits wieder mit Korrosionsschutz überschichtete Abrostungen und auch einzelne Verformungen waren an Profilen des Windverbands bzw. an den Querträgergurtprofilen im Bereich des Querträgers 5 zu erkennen, wo früher der Antrieb untergebracht war. Vermutlich war dieser Bereich früher nicht gut zugänglich bzw. es lag dort ein feuchtes Milieu vor, da an den noch vorhandenen Resten der Motorauflagerungen deutliche „überkonservierte“ Abrostungsspuren erkennbar sind. Der Windverband wurde hier auf der einen Seite abgebrannt, so dass er nicht kontinuierlich durchläuft (Anl. 3.4 Bild 37).

**Bild 37: Unterbrochener Windverband, überschichtete Abrostungen**

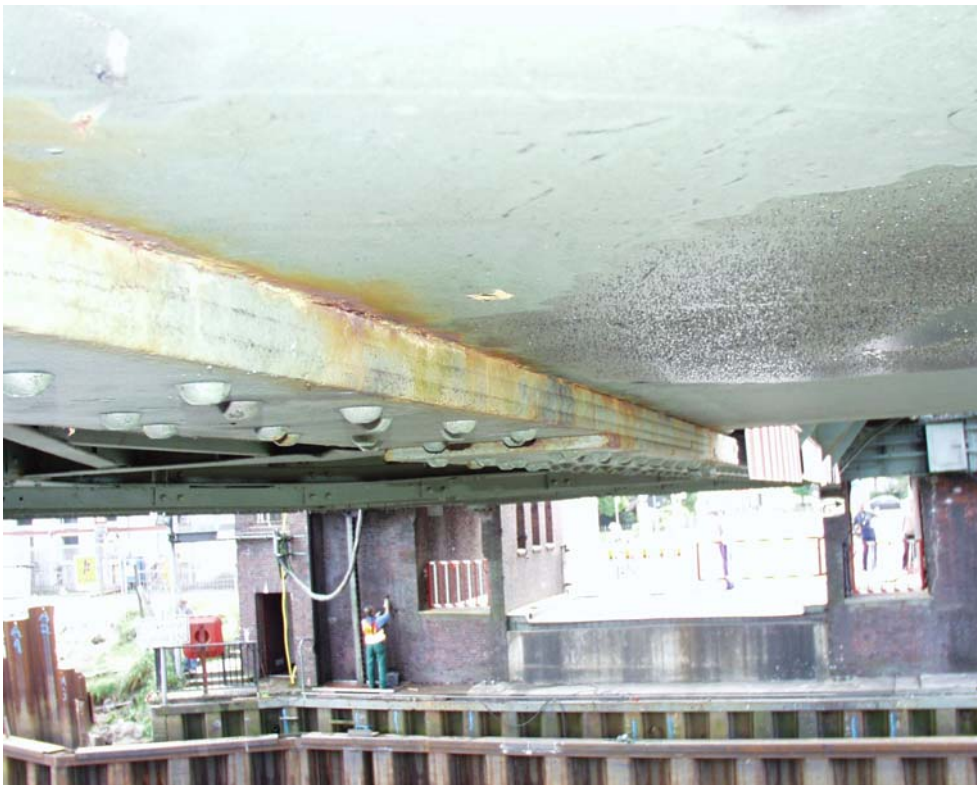
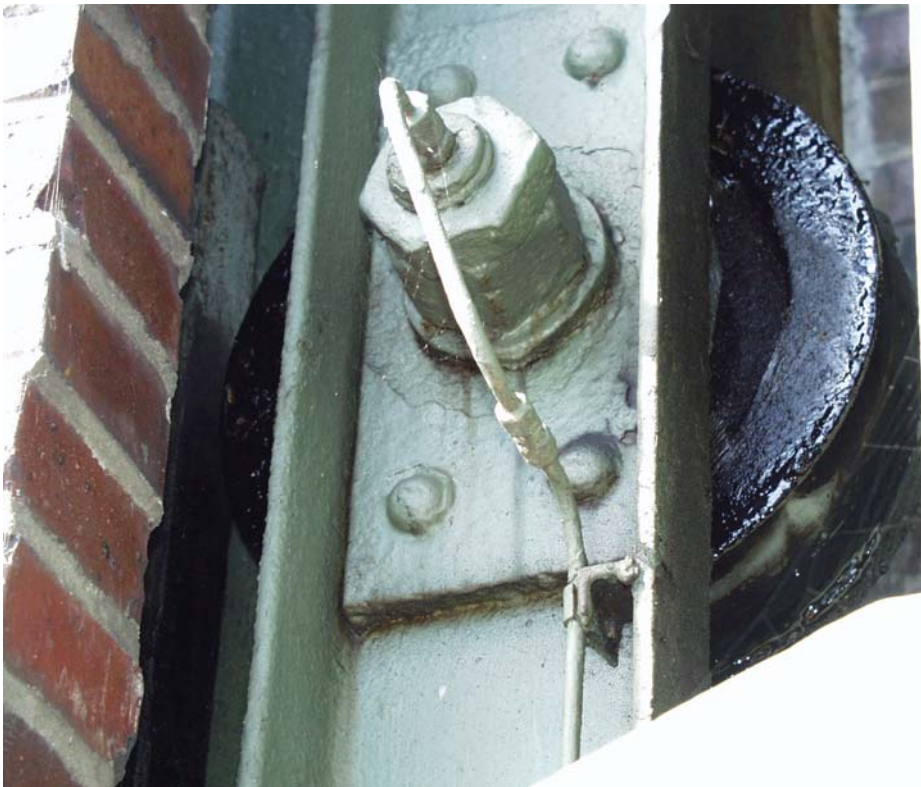
**Bild 38 und 39: Spaltrostbildungen (Motorkasten / Hauptträger)**
