**Gutachten**  
**über den baulichen Zustand**  
**der Cäcilienbrücke Oldenburg**  
**(stählerne Hubbrücke über den**  
**Küstenkanal bei km 0,837)**

BAW-Nr. 1.02.10231.00

Karlsruhe, 25. Oktober 2006

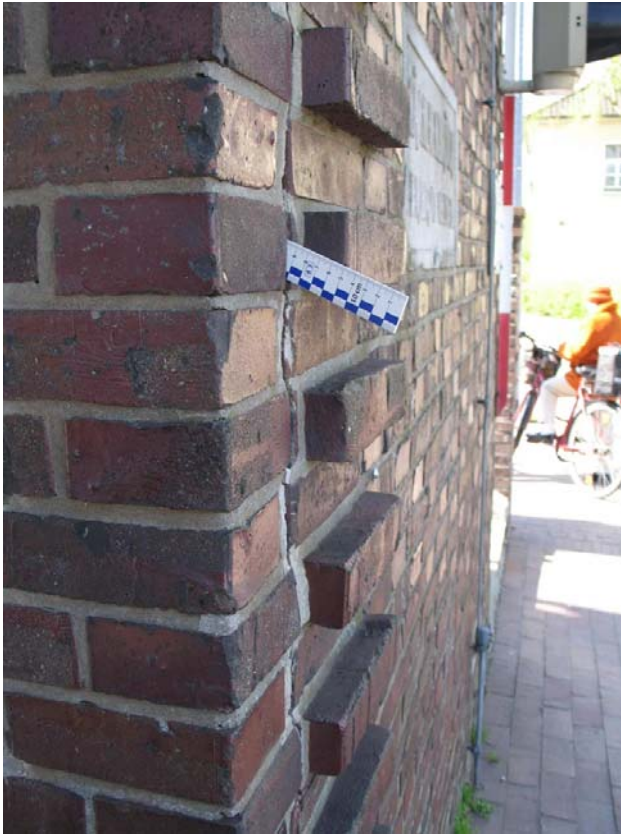
An Turm 2 wurden an zwei Stellen die Stahlträger des Hubgerüstes freigelegt. An einer Stelle war zu erkennen, dass in der Vergangenheit mit Injektionen versucht wurde, die Risse im Mauerwerk zu schließen. Dabei wurden keine Korrosionsschutzmaßnahmen ergriffen. Durch eine weitere Korrosion des Stahls und den daraus resultierenden Rostdruck öffneten sich die

**Bild 7: Riss an Durchgang von Turm 2**

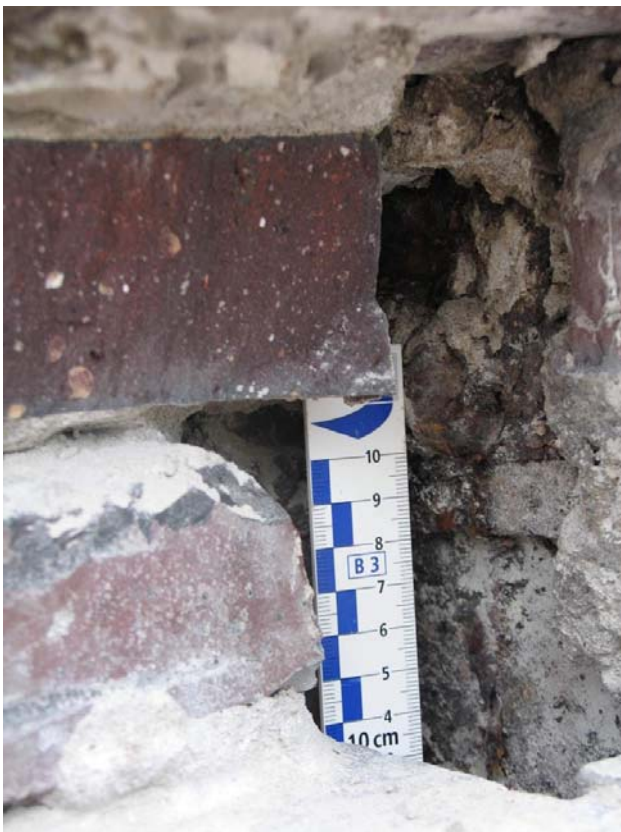
**Bild 8: Rost am Träger und Bolzen vom Hubgerüst in Turm 2**

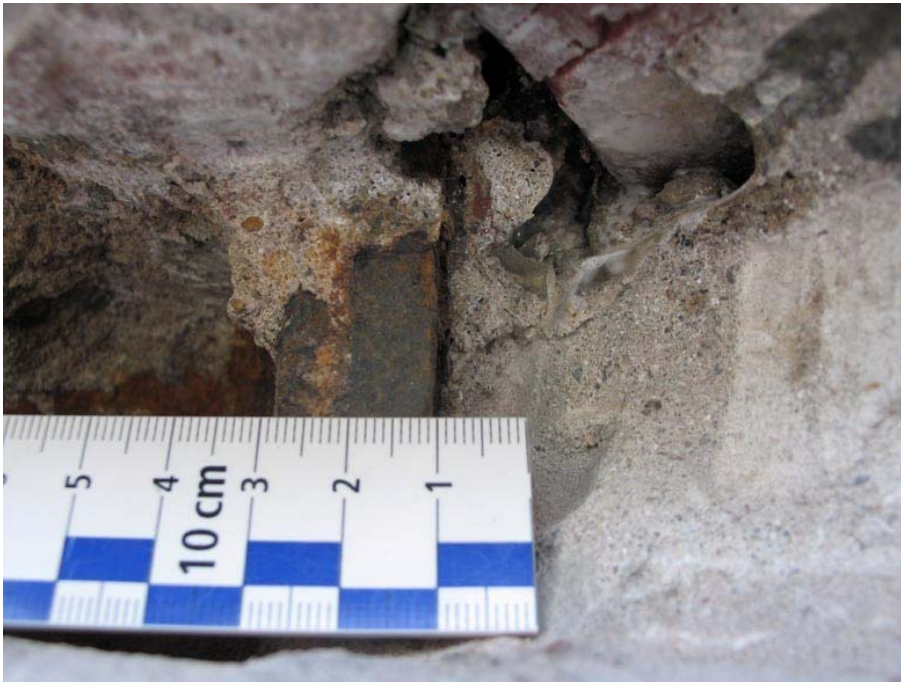
Risse wieder. An einer weiteren Stelle konnte ebenfalls der Rostdruck als Rissursache festgestellt werden. Die Oberflächen der Rissflanken waren karbonatisiert (Anlage 4.1 Bilder 6 bis 12).

**Bild 11: Rost auf Stahlträger von Hubgerüst am Turm 2**

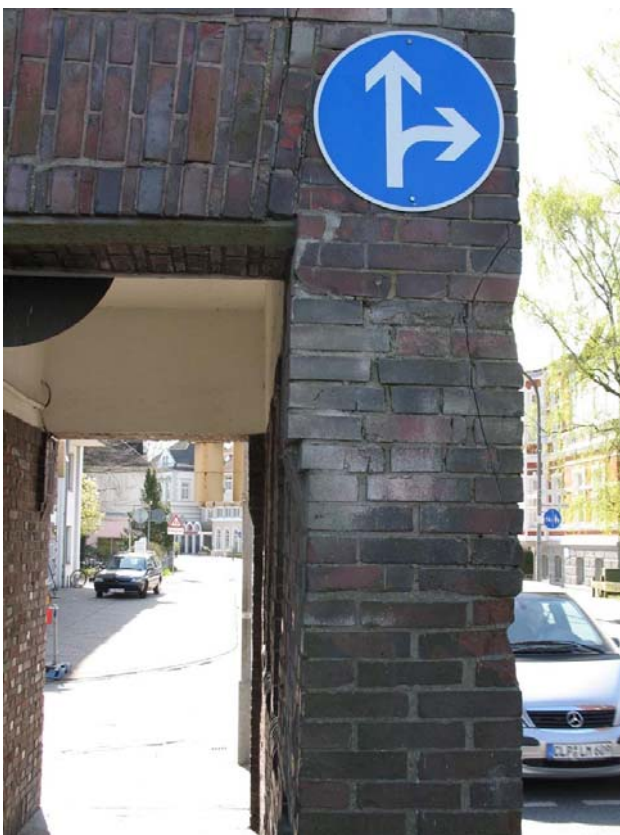
**Bild 14: Anfahrtschaden am Durchgang von Turm 3**

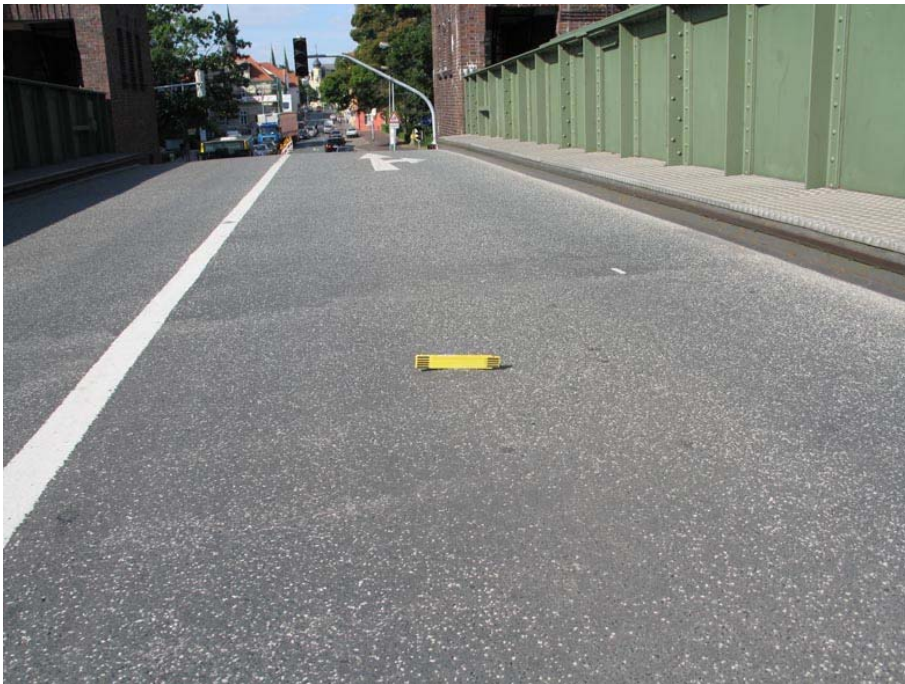
**Bild 15: Dampfblase in Fahrbahn**

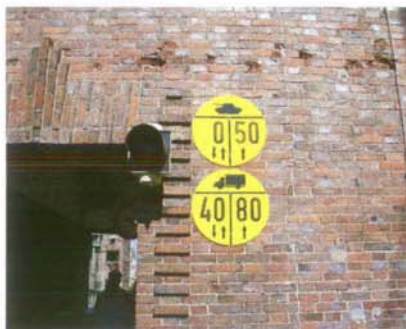
**Bild 6** abgeplatzte Ziegel

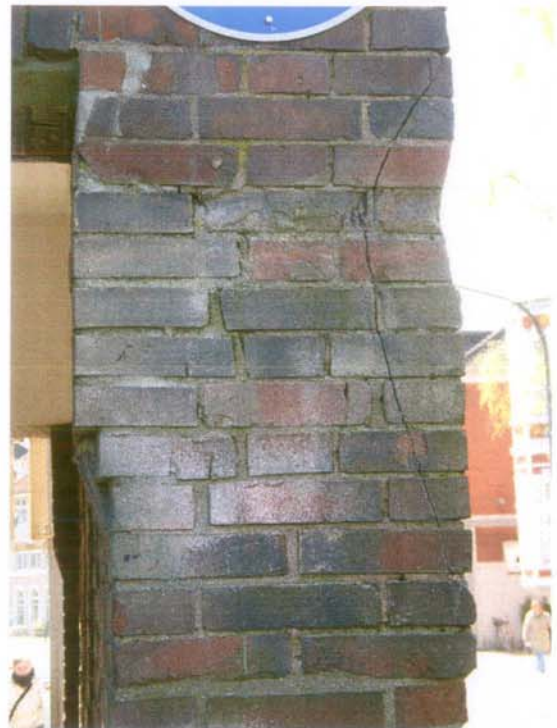
**Bild 8** Risse/Verformungen infolge mechanischer Beschädigung

- Mechanische Beschädigungen: durch Anprall o.ä. ist es lokal zu Verschiebungen, Ausbrüchen und Rissen gekommen (vg. Bild 8)

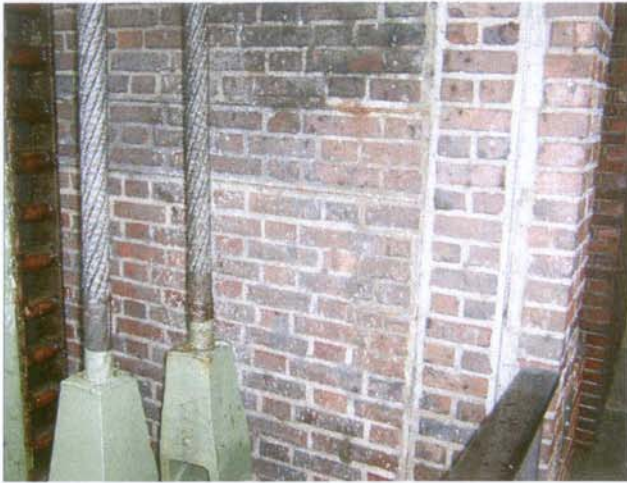
**Bild 9** Turm 2: oberflächennahe Flansche von Profilstählen korrodieren lokal
