Kurzzusammenfassung des Planungskonzeptes für die dauerhafte Instandsetzung der Cäcilienbrücke

3. Zusammenfassung des Planungskonzeptes für die dauerhafte Instandsetzung der Cäcilienbrücke

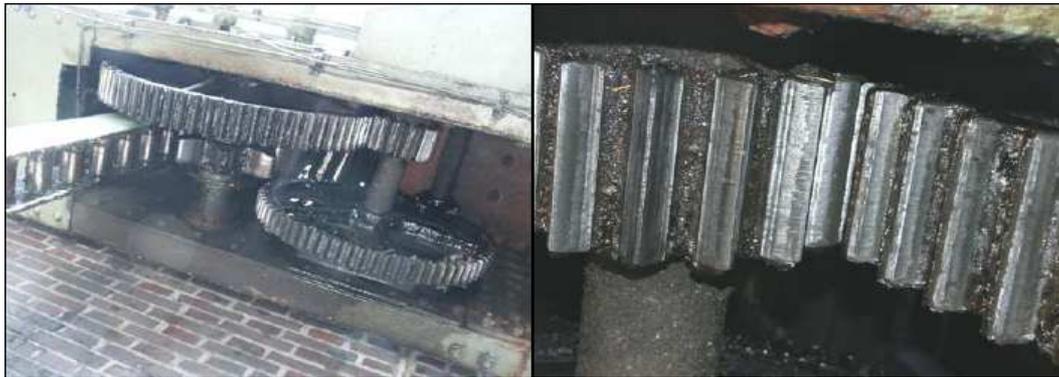
Viele der mechanischen Antriebe und der elektrischen Komponenten sind seit über 60 Jahren im Einsatz und haben damit die in der DIN 19704 zu berücksichtigende Lebensdauer von 30 bis 35 Jahre deutlich überschritten. Der Gutachter kommt zum Ergebnis, dass eine Instandsetzung der Antriebstechnik (Abbildung 2) nicht möglich ist, sondern die komplette technische Ausrüstung gemäß Maschinenrichtlinie (diese entspricht der europäischen Richtlinie 2006/42/EG, die ein einheitliches Schutzsystem zur Unfallverhütung für Maschinen beim Inverkehrbringen innerhalb des europäischen Wirtschaftsraums vorschreibt) erneuert werden muss.

Abbildung 2: Offene Zahnradstufen mit starken Verschleißerscheinungen

Die Erneuerung der technischen Ausrüstung kann erst vorgenommen werden, wenn horizontale Verschiebungen und Setzungen der Türme des Bauwerks verlässlich prognostiziert werden können. Dies ist bei der Cäcilienbrücke z. Zt. nicht der Fall. Eine Erneuerung ist daher nur dann vertretbar, wenn eine Instandsetzung der Türme einschließlich der Gründungen vorgenommen wird.

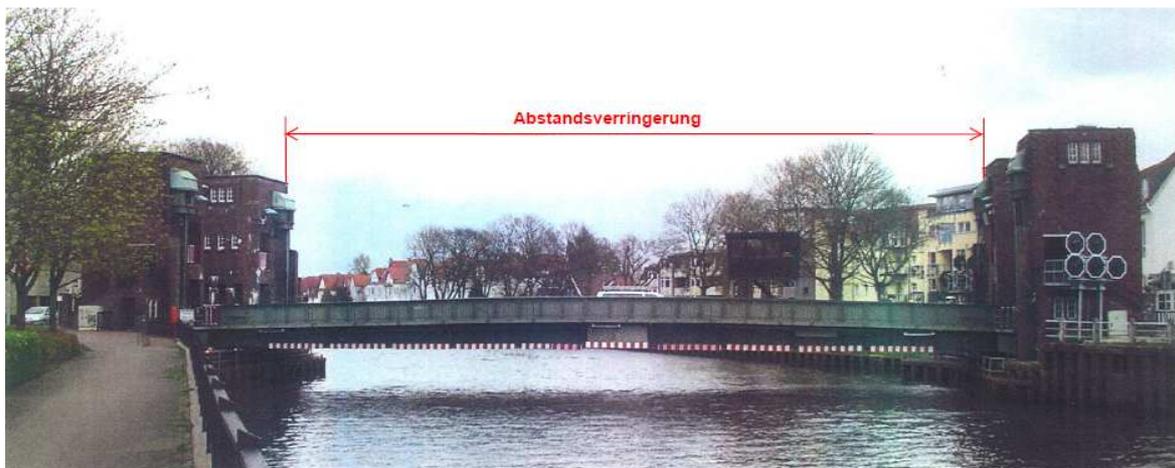
In den vergangenen Jahren wurde eine kontinuierliche Abnahme des horizontalen Abstands zwischen den Widerlagern der Mauerwerkstürme auf dem Nord- und dem Südufer festgestellt (Abbildung 3). Als Folge der Abstandsverringerung mussten bereits häufigere Anpassungen am Überbau der Cäcilienbrücke vorgenommen werden, um die Funktionsfähigkeit der Hubbrücke insbesondere in den Sommermonaten sicherzustellen.

Abbildung 3: Cäcilienbrücke im abgesenkten Zustand (Blickrichtung "Am Stau")

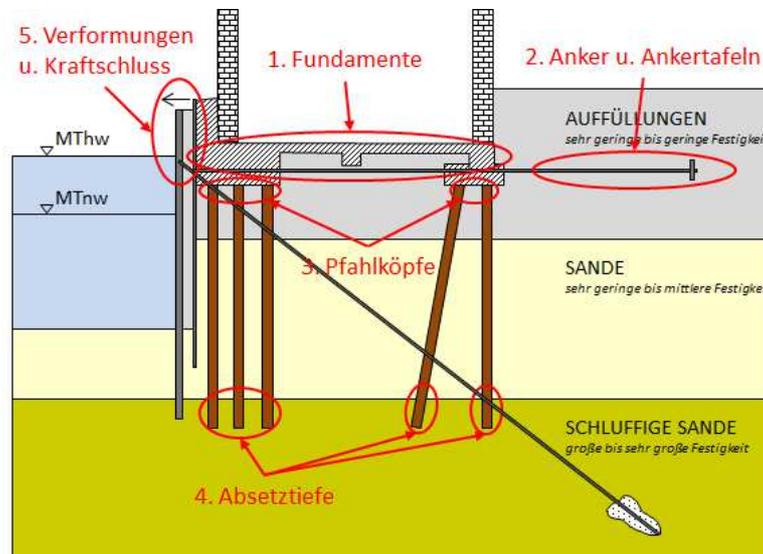
Die Untersuchungen des Sachstands haben gezeigt, dass für die Horizontalverschiebungen der Brückentürme verschiedene Ursachen möglich sind. Die geotechnischen und statischen Betrachtungen zeigen Unsicherheiten bzgl. der Tragfähigkeit der Gründung aufgrund des unbekanntem Zustands der Fundamentbalken (Abbildung 4, Nr. 1) sowie der Pfahlköpfe (Abbildung 4, Nr. 3) auf. Weiterhin binden die Holzpfähle nicht ausreichend in den tragfähi-

gen Baugrund ein (Abbildung 4, Nr. 4). Der Abtrag der Lasten aus den Türmen in den Bodenkörper kann nicht mit ausreichender Sicherheit gewährleistet werden.

Abbildung 4: Unsicherheiten des bestehenden Gründungssystems

Zur Erlangung einer ausreichend sicheren Tragfähigkeit der Gründung ist eine Instandsetzung der Gründung durch Verbesserung der horizontalen und vertikalen Tragstruktur erforderlich. Dies ließe sich durch den Bau einer neuen Rückverankerung in Kombination mit einer von zwei Instandsetzungsvarianten zur Herstellung ausreichender vertikaler Tragfähigkeit erzielen (hier: Unterfangung mit Düsenstrahlkörpern oder Unterfangung mit einer Mikropfahlkonstruktion). Beide Instandsetzungsvarianten übersteigen die Kosten eines Ersatzneubaus um das 3- bis 4-fache. Wegen Ungewissheiten bzgl. des Bestandes beinhalten beide Instandsetzungsvarianten jedoch ein sehr hohes Ausführungsrisiko. Hierdurch kann bei beiden Instandsetzungsvarianten die Standsicherheit der Gründung nicht gewährleistet werden. In Verbindung mit der Instandsetzungsproblematik der Türme kommt daher nur ein Ersatz der vorhandenen Gründung in Betracht. Für den Ersatz der Gründung ist der Abtrag und Wiederaufbau der bestehenden Brückentürme die Voraussetzung. Durch einen Ersatzneubau der Gründung entsteht ein kalkulierbares, definiertes System bei dem die Tragfähigkeit und Dauerhaftigkeit der Gründung gegeben ist.

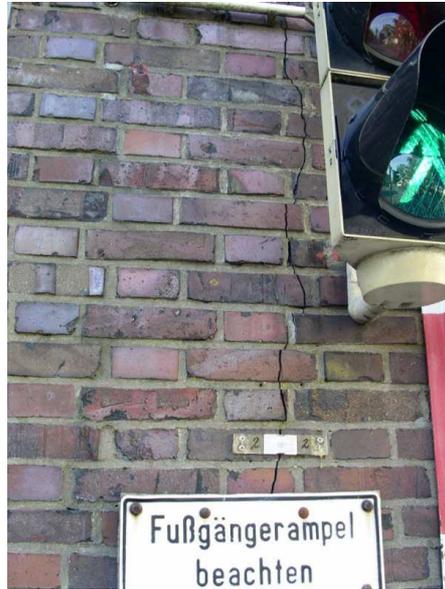
Die Schäden an den Mauerwerkstürmen wurden über einen langen Zeitraum dokumentiert. Sie wurden und werden kontinuierlich beseitigt, soweit dies technisch möglich ist. Das Monitoring durch das WSA Bremen zeigt eine fortschreitende Rissbildung im Mauerwerk (Abbildung 5).

Die Rissbildung ist auf die Korrosion an den im Mauerwerk eingebetteten Stahlgerüsten zurückzuführen. Infolge der Sprengwirkung wölbt sich das Mauerwerk und beginnt zu reißen. Neben der Korrosion am Stahlgerüst entstehen die Risse auch durch horizontale Zwangskräfte, die beim Verklemmen bzw. Zwängen des Brückenüberbaus entstehen. Die Ursache für das Verklemmen bzw. Zwängen ist die gründungsbedingte Abstandverringerng zwischen den Mauerwerkstürmen, die in den heißen Sommermonaten durch die tem-

Abbildung 5: Riss im Mauerwerksturm

Die Stabilität des Mauerwerks kann mit einer aussteifenden Stahlkonstruktion wiederhergestellt werden. Einerseits kann eine Stahlkonstruktion im Inneren der Mauerwerkstürme eingebaut werden, wodurch sich die Nutzfläche in den Mauerwerkstürmen deutlich reduziert.

Andererseits kann eine Stahlkonstruktion außen an den Mauerwerkstürmen angebracht werden. Dies hätte zur Folge, dass das Erscheinungsbild der Mauerwerkstürme stark beeinträchtigt wird. Eine dauerhafte Sanierung der Mauerwerkstürme wird jedoch mit beiden Instandsetzungsvarianten nicht erreicht, da die Ursachen für die Schäden (hier: die Korrosion an den Stahlgerüsten und die Zwangskräfte infolge des Verklemmens bzw. Zwängen des Überbaus) nicht beseitigt werden. Beide Instandsetzungsvarianten kommen daher nur als Sicherungsmaßnahmen bis zu einem Ersatz der Brücke in Betracht. Infolge dessen ist nur ein sorgsamer Abtrag der kompletten Mauerwerkstürme mit Herstellung einer neuen Tragstruktur und anschließendem Wiederherstellen des alten Mauerwerks als Verblendmauerwerk technisch möglich.

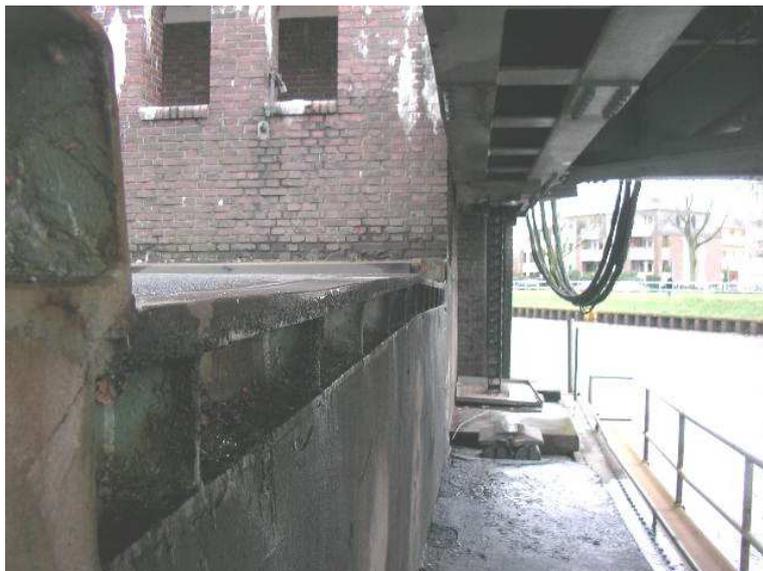
peraturbedingte Ausdehnung des stählernen Überbaus noch verstärkt wird (Abbildung 6). Dieser außerplanmäßige Betriebszustand der Hubbrücke erzeugt erhebliche zusätzliche horizontale Zwangskräfte in den Mauerwerkstürmen und führt dort zu einer Überbeanspruchung.

Die Risse an den Mauerwerkstürmen weisen auf eine deutlich gestörte Verbundwirkung zwischen dem Stahlgerüst und dem Mauerwerk hin. Infolge der Korrosion am Stahlgerüst und der Zwängungen des Brückenüberbaus hat die Verbundwirkung zwischen dem Stahlgerüst und dem Mauerwerk abgenommen. Für die Standsicherheit und Dauerhaftigkeit des Bauwerks ist diese Verbundwirkung jedoch unverzichtbar.

Abbildung 6: Mauerwerksturm mit gehobenem Brückenüberbau

In Anbetracht der Kombination der Standsicherheitsproblematik der Mauerwerkstürme und deren Gründung ist ein kompletter, sorgsamer Abtrag der Türme mit anschließendem Ersatzneubau der Gründung und darauf neu zu erstellender Tragstruktur der Türme mit Verblendschale aus dem alten Mauerwerk die zu bevorzugende Lösung für eine dauerhafte Gewährleistung ausreichender Funktion und Standsicherheit der Cäcilienbrücke.
