Cäcilienbrücke Hubbrücke über den Küstenkanal in Oldenburg

Bericht zum Planungskonzept für die dauerhafte Instandsetzung

P110301

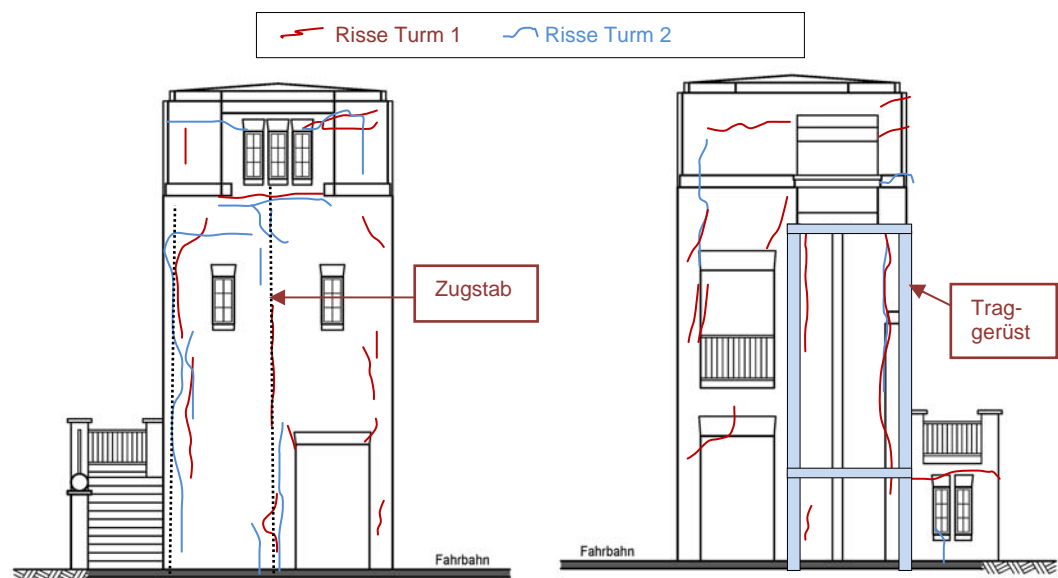
Bild 2-9 Risse an der Nord- und Südseite der Brückentürme 1 und 2

Die Schäden an den 4 Brückentürmen werden in den zur Verfügung gestellten Unterlagen umfangreich dokumentiert. In allen Dokumenten wird die Vielzahl von Rissen an den Brückentürmen beschrieben. Die Risse sind hinsichtlich Größe, Lage und Verlauf an den 4 Türmen unterschiedlich. Insgesamt sind an den Türmen 1 und 2 mehr Schäden als an den Türmen 3 und 4 festgestellt worden.

Aus den Untersuchungen wird deutlich, dass Rissweiten tendenziell zunehmen und neue, zusätzliche Risse auftreten.

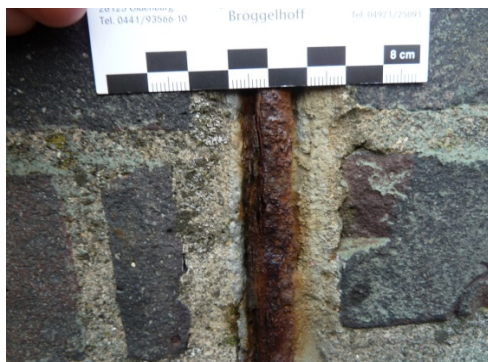
Bild 2-11 Korrosion Traggerüst im Mauerwerk

Als Hauptursache für die Risse im Mauerwerk wird in den Berichten Korrosion an den eingemauerten Stahlträgern genannt. (Bild 2-11) Infolge einer Volumenvergrößerung durch Korrosion der Stahlprofile und der damit auftretenden Sprengwirkung innerhalb des Mauerwerks treten von außen deutlich sichtbare Risse auf. Als Grund für die Korrosion der Stahlkonstruktion wird die fehlende Schutzwirkung infolge einer Karbonatisierung des Mörtels genannt. Durch die Risse kann weitere Feuchtigkeit leichter eindringen und es kommt zu einer verstärkten Korrosion des Stahls.

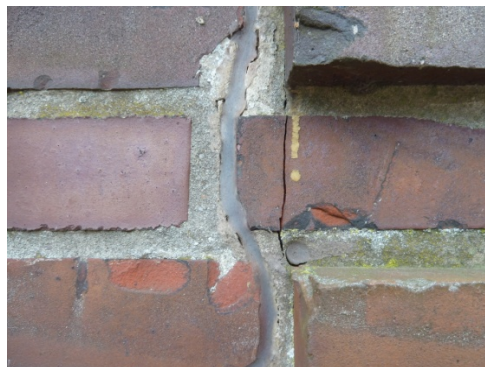
Bild 2-12 Rissfüllung mit dauerelastischem Material

Als Sofortmaßnahme zum Schutz gegen weiteren Wassereintritt und fortschreitende Korrosion der Stahlträger sind viele Risse durch das WSA mit einem dauerelastischen Material verfüllt worden. (Bild 2-12)

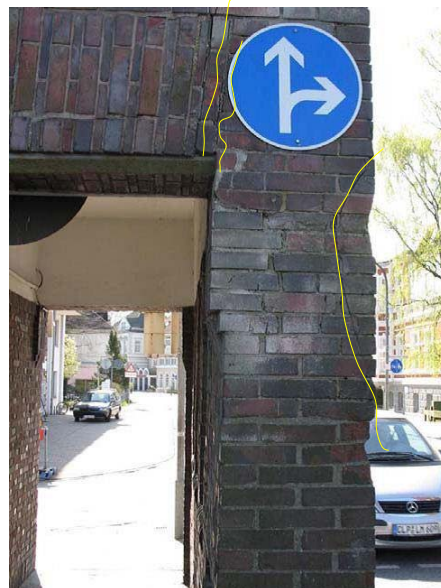
Bild 2-13 Anfahrtschaden Turm 3

Abplatzungen und Risse an den Ecken der Brückentürme sind von äußeren Stoßeinwirkungen durch den Verkehr verursacht worden. (Bild 2-13).

Diese Schäden haben keinen wesentlichen Einfluss auf das Tragsystem und die Standsicherheit der Brückentürme.

Im **Schadensbild 1** werden Risse aus äußeren Einwirkungen infolge Fahrzeuganprall zusammengefasst. Diese Schäden durch Verkehr sind örtlich begrenzt und bislang für die Beurteilung der Gesamtstandsicherheit nicht relevant. (Bild 2-13)

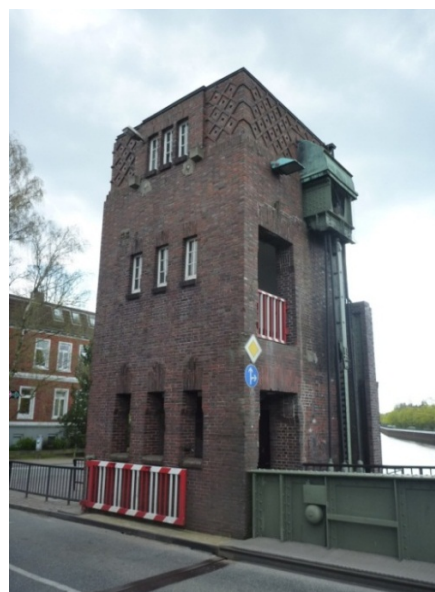
Bild 2-14 Nicht ausreichende Sicherheitsabstände

Wegen des geringen Lichtraumprofils der Fahrbahn zwischen den Brückentürmen und fehlender Leiteinrichtungen ist der Sicherheitsabstand nicht ausreichend. (Bild 2-14)

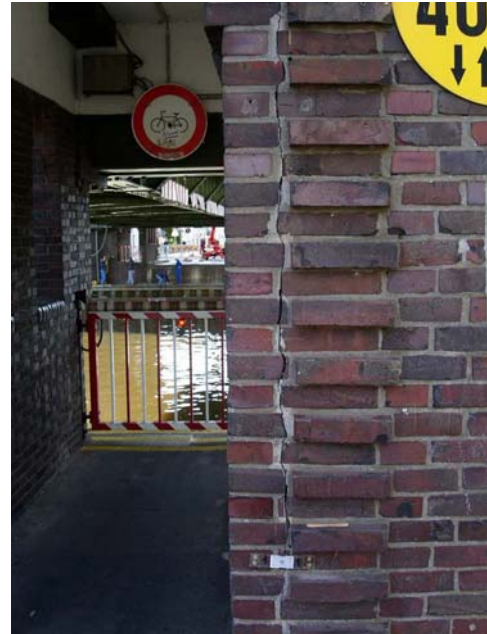
Bild 2-15 Durchgehender Riss im Eckbereich

Bei der Rissaufnahme des WSA Bremen sind besonders an den Eckbereichen lange vertikale Trennrisse im Mauerwerk festgestellt worden (Bild 2-15).

(Im Bild unten ist ein Rissmonitor erkennbar.)

Im **Schadensbild 2** werden Risse im Bereich der Wandecken, insbesondere im Bereich der Stahlstützen des Traggerüsts zusammengefasst. Die Art der festgestellten Risse im Mauerwerk weist auf eine Überbeanspruchung der Wandscheiben hin. Durch Sprengwirkung aus Volumenvergrößerung bei Korrosion und bei Zwangskräften treten sehr große Kräfte an den Scheibenrändern auf. Eine Überbeanspruchung wird durch die sichtbaren Risse bestätigt. (Bild 2-15).

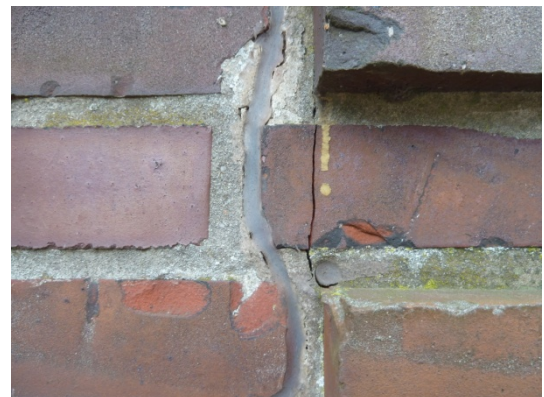
Bild 2-16 Detail zu Bild 2-15

Das aktuelle Detailbild (2-16) zeigt den vertikalen Riss. Der Riss wurde durch ein elastisches Material gefüllt. In der Detailaufnahme ist erkennbar, dass die Flankenhaftung nicht mehr vollständig ist.

Die Rissweite beträgt 0,8 mm. Außerdem ist ein weiterer Riss neben dem ersten Riss in der Detailaufnahme zu erkennen.

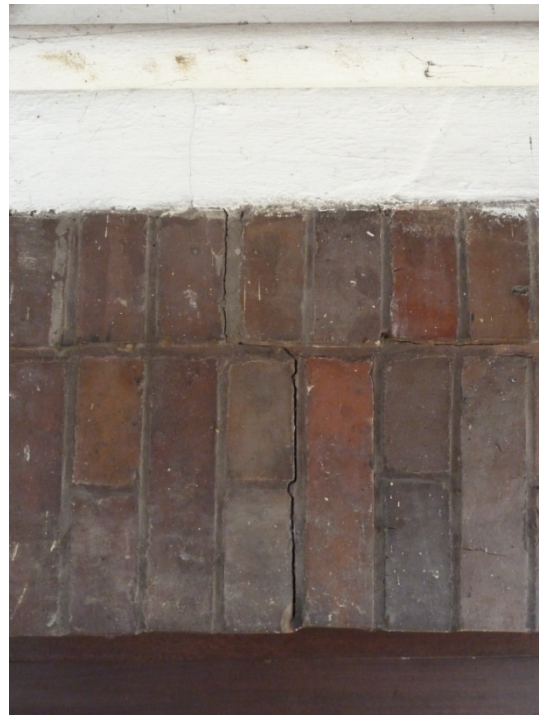
Bild 2-17 Turm 4 Riss im Türsturz

Die Rissaufnahme zeigt Rissbildung insbesondere im Bereich der Fenster- und Türstürze, die schräg vom Auflager und auch in Sturzmitte verlaufen. (Bild 2-17).

Durch die Risse in den Ecken des Mauerwerks treten Verformungen in Wandebene auf. Durch diese Längenänderung werden die gemauerten Stürze zusätzlich belastet. Bei Überbeanspruchung bilden sich Verformungen und Risse.

Im Bild 2-17 ist die Aufweitung infolge Verformung des Tragwerks und die sich daraus ergebenden Risse gut zu erkennen.

Das **Schadensbild 3** zeigt Risse im Bereich von Öffnungen. In diesen Bereichen ist die Steifigkeit von Mauerwerksscheiben gering. Deshalb treten im Bereich der Sturzübermauerung bei größeren Beanspruchungen die ersten Schäden auf (Bild 2-17).

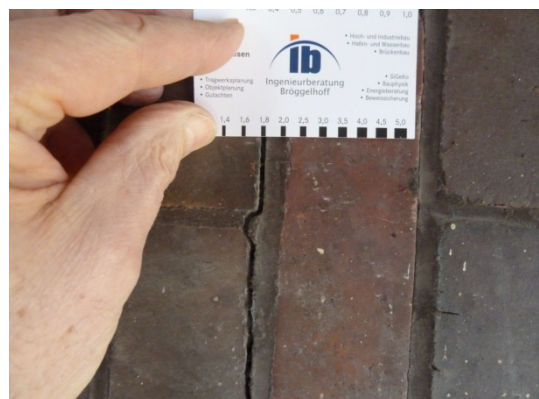
Bild 2-18 Detail zu Bild 2-17

Im Bild 2-18 ist der Riss im Detail dargestellt. Die Rissweite beträgt hier 1,8 mm. Bei diesen Rissweiten ist hier von Trennrissen auszugehen.

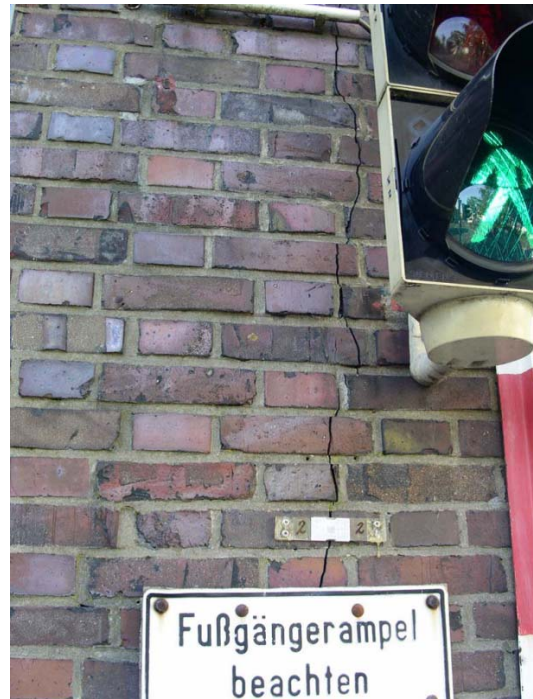
Bild 2-19 Turm 2 vertikaler Riss

Bild 2-19 zeigt einen vertikalen Riss durch Mauerziegel und Mörtel im Randbereich der Wand.

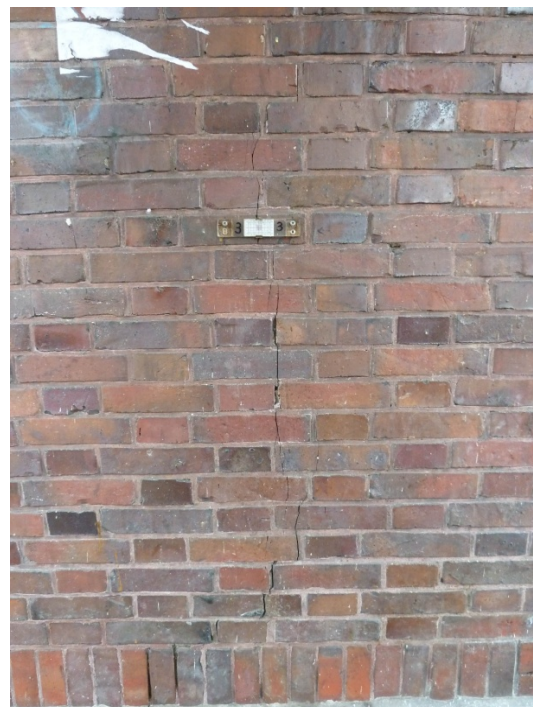
Bild 2-20 Risse in der Wandfläche

Bild 2-20 zeigt einen längeren vertikalen Riss im Durchgangsbereich. Das äußere Rissbild entspricht nicht den innenseitig sichtbaren Rissen. Die Verblendschale wurde vollfugig, aber ohne Verband mit der Innenschale vorgemauert. Das Rissbild ist wegen des nicht monolithisch hergestellten Mauerwerks von der Außen- und Innenseite unterschiedlich.

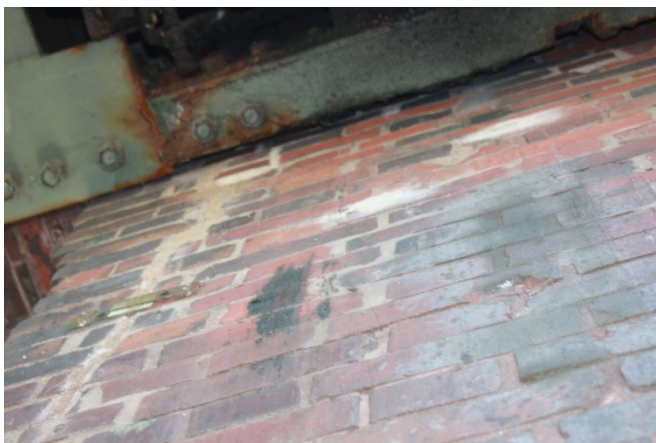
Bild 2-21 Mauerwerk Turm 3, Schleifspuren aus Fahrt der Hubbrücke zu erkennen

Bei der Besichtigung der Brücke sind am Turm 4 bereits neue Schleifspuren festgestellt worden. Sollte sich der Brückenüberbau erneut verklemmen, müssen tragende Teile abgetragen, gekürzt oder verändert werden.
