FACHSTELLE DER WSV FÜR VERKEHRSTECHNIKEN

Bericht

Zustandsgutachten der Antriebstechnik der Cäcilienbrücke in Oldenburg

Koblenz, den 30.01.2009

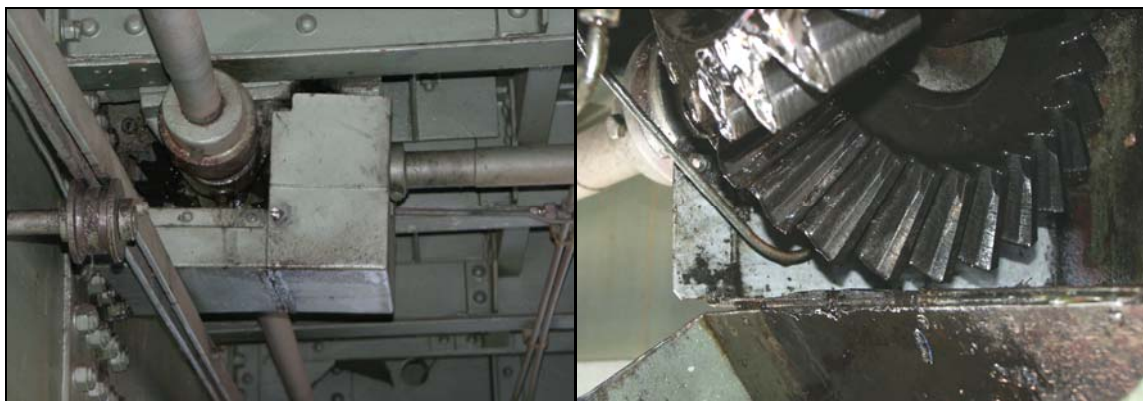
Abb. 3-3: Getriebestufe G3 Nord

Die Zahnräder weisen einen dem Alter entsprechenden guten Zustand auf. Der Verschleiß bezieht sich hauptsächlich auf eine Riefenbildung. Diese lässt sich darauf zurückführen, dass durch die halboffene Bauweise ein Eintrag von Staub und Schmutz nicht gänzlich ausgeschlossen werden kann. Es sind leichte Einlaufspuren zu erkennen, die keine negativen Auswirkungen haben. Das Tragbild ist gut. Die Zähne tragen nicht einseitig, sondern über die komplette Zahnflanke.

Die losen Bolzen der Triebstockzahnstangen sollten durch Verschweißen gesichert werden. Insbesondere an Turm III sollte die Getriebestufe G3 neu ausgerichtet werden. Unter Umständen ist ein Austausch dieses Radsatzes notwendig.

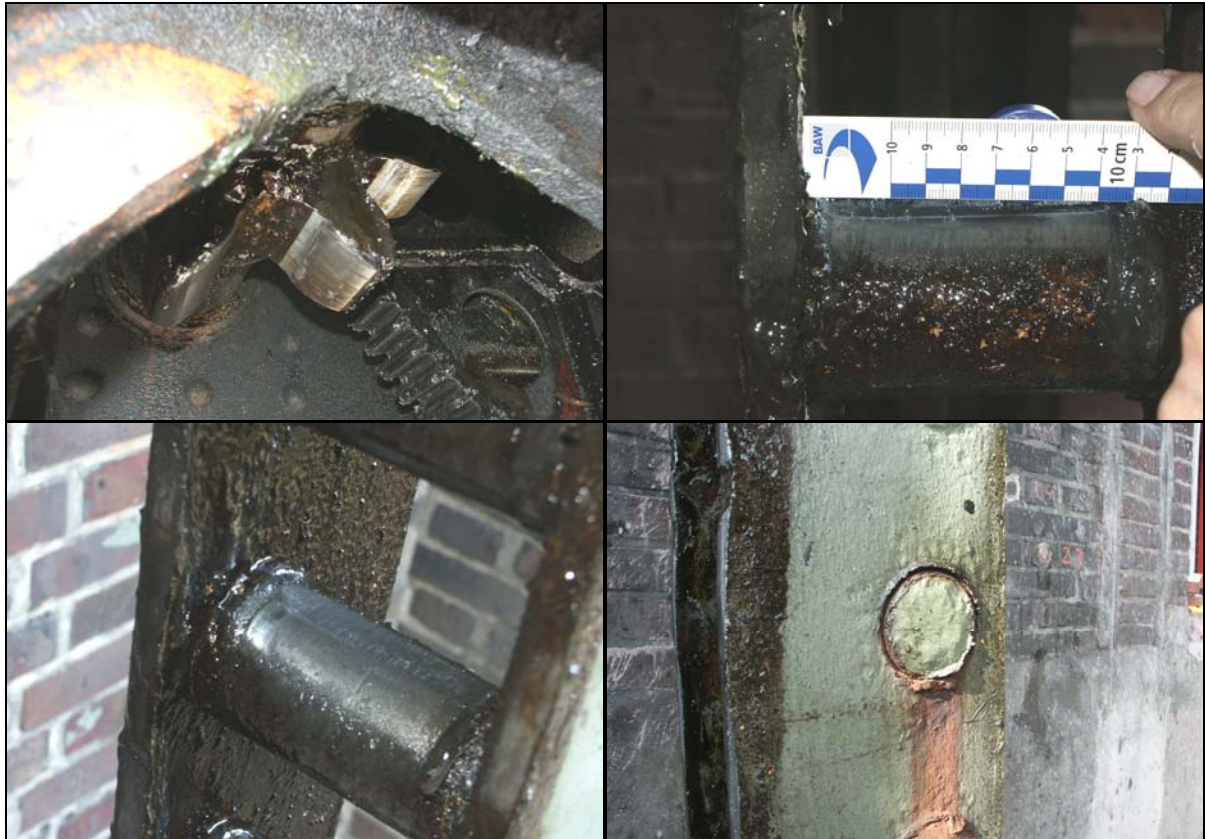
Abb. 4-2: Triebstock Turm III

Zustand der Flanken: Es liegt starker Langsamlaufverschleiß an dem Triebstockkritzeln vor. Plastische Verformungen im Bereich des Wälzkreises sind feststellbar. Die Zähne haben stark an Material verloren. Insbesondere im Bereich des Wälzpunktes ist ein Materialverlust zu verzeichnen. Eine stark ausgeprägte Riefenbildung in Zahnhöhenrichtung ist ebenfalls zu festzustellen.

Tragverhalten: Das Tragverhalten ist über die gesamte Breite des Zahns gleichmäßig. Die Triebstöcke weisen an allen Türmen außer dem Verschleiß an den Stegen einen starken Verschleiß an den Bolzen auf. Die Abflachung der Bolzen beträgt an den breitesten Stellen bis zu 20 mm. Dadurch hat die Höhe der Durchmesser des Bolzens um ca. 3% abgenommen. Das Biegezugmoment ist um ca. 10% kleiner.

An verschiedenen Triebstockzahnstangen sind die Bolzen lose in den Stegen und können sich drehen.

Die beiden Stege der Triebstockstange sind im rückwärtigen Bereich, wo sie durch eine Druckrolle geführt werden, plastisch verformt. Durch diese Verformung ist ein Abrollen der Bolzen im Wälzpunkt nicht mehr gegeben (siehe Abb. 4-2).

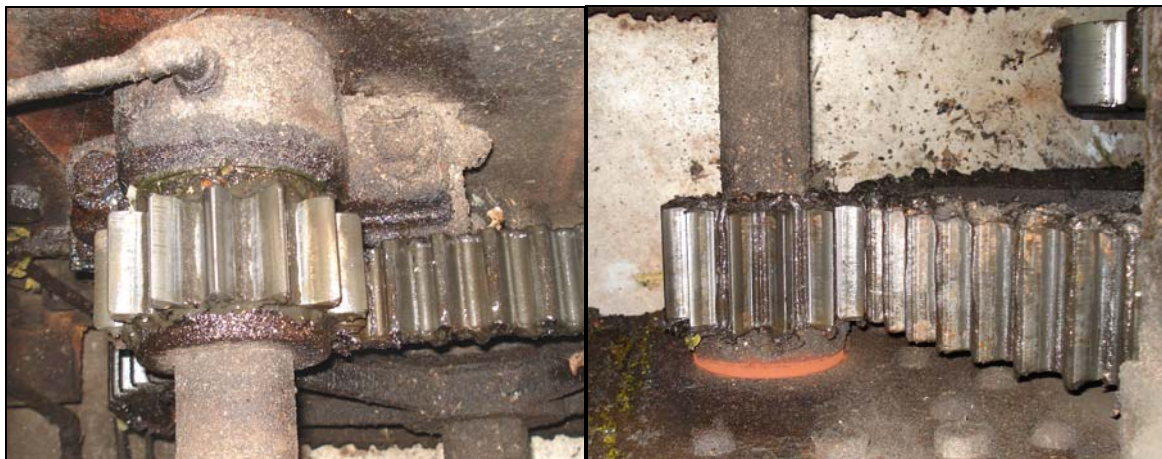
Abb. 4-4: Stirnradgetriebe G5 Turm III

Zustand der Flanken: An beiden Ritzeln der Stirnradstufen ist starker Verschleiß zu erkennen. Starke Riefenbildung im Zahnfuß- und Zahnkopfbereich. Beide Ritzel sind spitz gelaufen. Die beiden Zahnräder sind weniger verschlissen.

Tragverhalten: Die Ritzel und Zahnräder zeigen gleichmäßige Tragbilder. Der Traganteil beträgt ca. 80%.

Der Verschleiß an den Ritzeln der beiden Stirnradstufen des Getriebes G5 an Turm III hat Ausmaße angenommen, die einen Austausch der Ritzel inklusive der Zahnräder mittelfristig erfordern werden. Der Verschleiß an den anderen Getrieben weicht nicht erheblich von diesem Getriebe ab.

Die beiden Zahnräder des Stirnradgetriebes G5 an Turm III weisen im Mikroschliff ein ferritisch-perlitisches Gefüge auf. Der Mittelwert der mobilen Härtemessung des Zahnrades der Stufe 1 hat bei der mobilen Härtemessung einen Wert von 169 HB. Gemäß DIN EN ISO 18265 entspricht dies einer Zugfestigkeit von ca. 569 N/mm². Der Mittelwert der mobilen Härtemessung des Zahnrades der Stufe 2 hat bei der mobilen Härtemessung einen Wert von 151 HB. Gemäß DIN EN ISO 18265 entspricht dies einer Zugfestigkeit von ca. 507 N/mm².

In nächster Zeit müsste ein Austausch der Ritzel inklusive der Zahnräder bestimmter Getriebestufen (insbesondere G4 und G5) erfolgen. In diesem Zusammenhang sollten auch die Neuausrichtungen verschiedener Getriebe und die Erneuerung einiger Wellenlagerungen vorgenommen werden. Unter Berücksichtigung der geltenden Normen wäre die Erneuerung der gesamten Antriebsanlage nach dem Stand der Technik eine denkbare Alternative gegenüber einer Teilerneuerung in Form eines Nachbaus einzelner Getriebestufen. Würde diese Maßnahme erfolgen, müsste im gleichen Schritt die Erneuerung der Gegengewichtsanlage angegangen werden. Dies hätte dann direkte Auswirkungen auf den Massivbau (siehe 1.4).

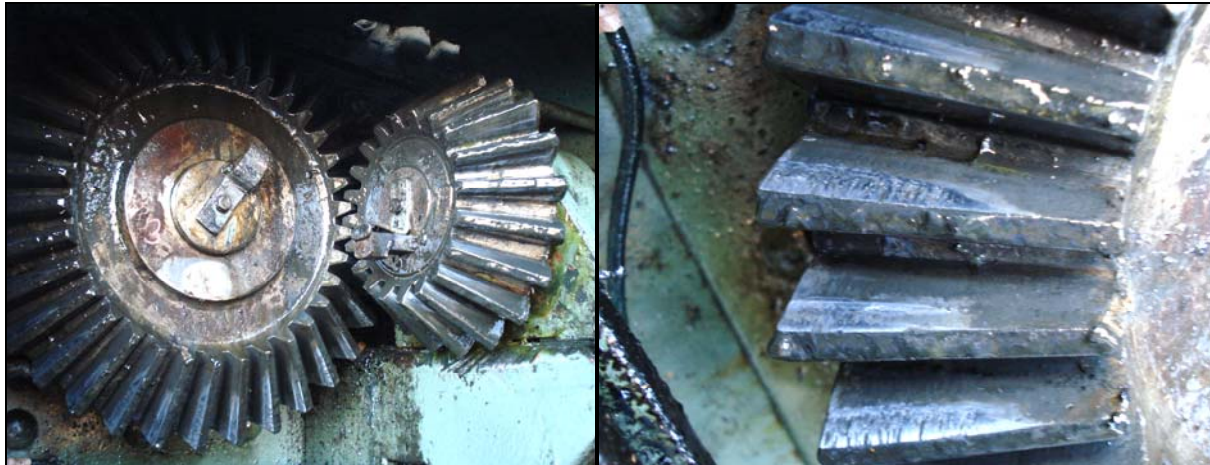
Abb. 4-5: Kegelradgetriebe G4 Turm III

Zustand der Flanken: Es sind starker Verschleiß und plastische Verformungen im Bereich des Wälzkreises zu erkennen. Im Zahnfuß- und Zahnkopfbereich gibt es in Zahnhöhenrichtung verlaufende Riefen und Grübchen über die gesamte Zahnbreite. Im Bereich der Wälzkreisebene ist stufenartiger Verschleißabtrag festzustellen.

Tragverhalten: Der Traganteil beträgt ca. 40%, wahrscheinlich als Ursache fehlerhafter Ausrichtung. In Abb. 4-5 ist das mangelhafte Tragverhalten aufgrund der fehlerhaften Ausrichtung der Kegelradachsen zueinander zu erkennen.

Das Tellerrad der Kegelradstufe G4 an Turm III weist im Mikroschliff eine ferritisch-perlitische Gefügematrix auf. Der Mittelwert der mobilen Härtemessung liegt bei 131 HB. Gemäß DIN EN ISO 18265 entspricht dies einer Zugfestigkeit von ca. 442 N/mm².
