**Gutachten**  
**über den baulichen Zustand**  
**der Cäcilienbrücke Oldenburg**  
**(stählerne Hubbrücke über den**  
**Küstenkanal bei km 0,837)**

BAW-Nr. 1.02.10231.00

Karlsruhe, 25. Oktober 2006

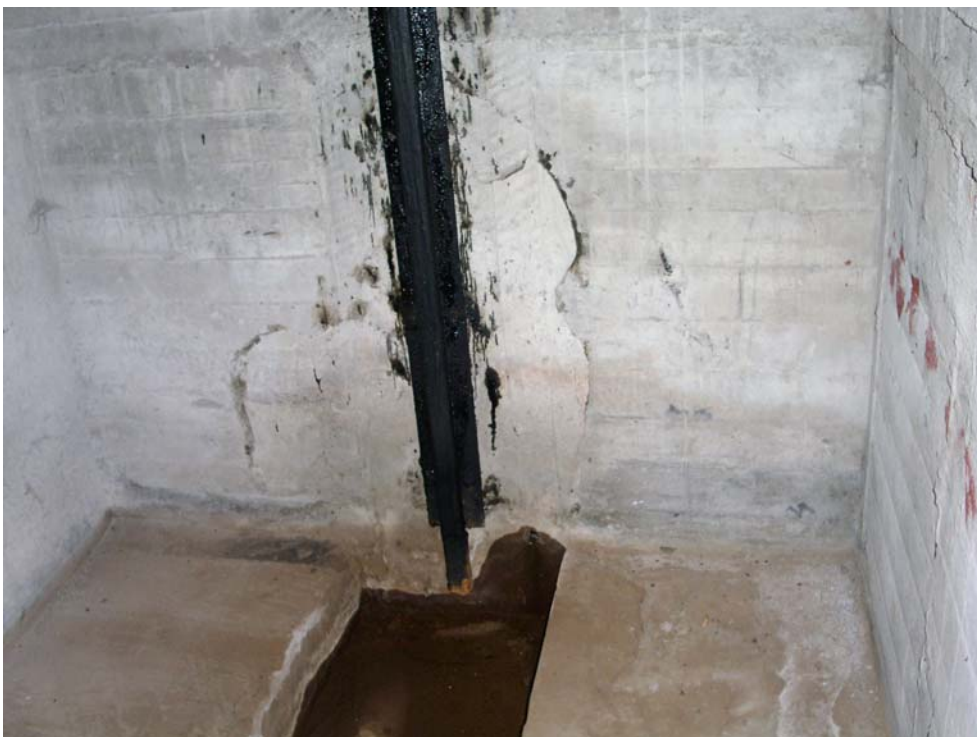
**Bild 2: Schacht für die Gegengewichte / Turm 1**

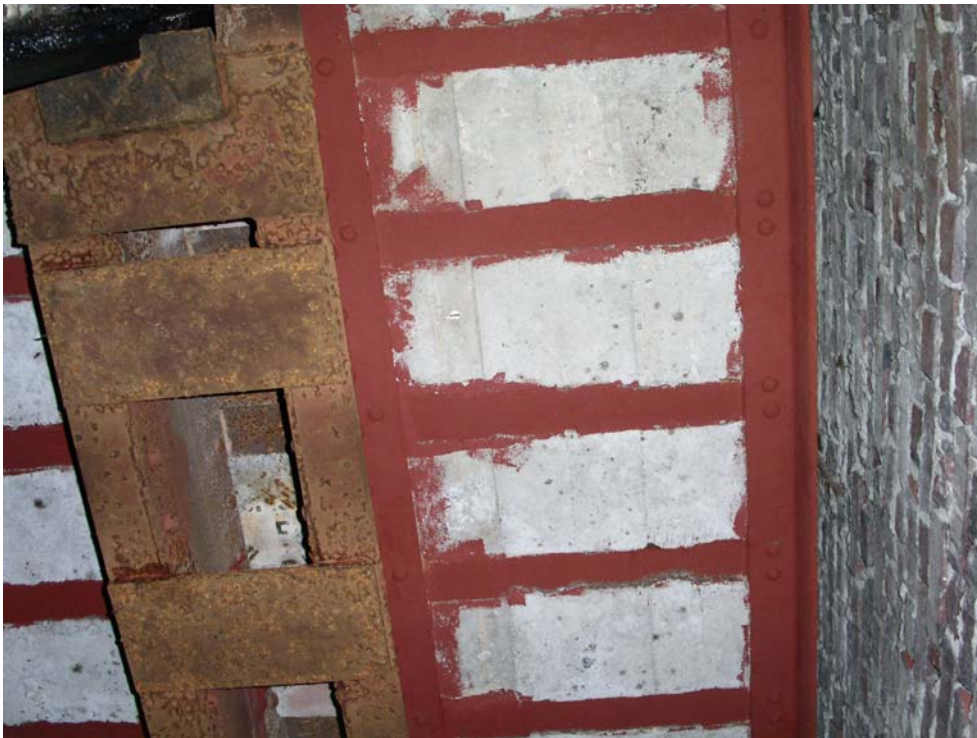
**Bild 3: Korrodierte Stahlträger unter den Gegengewichten / Turm 1**

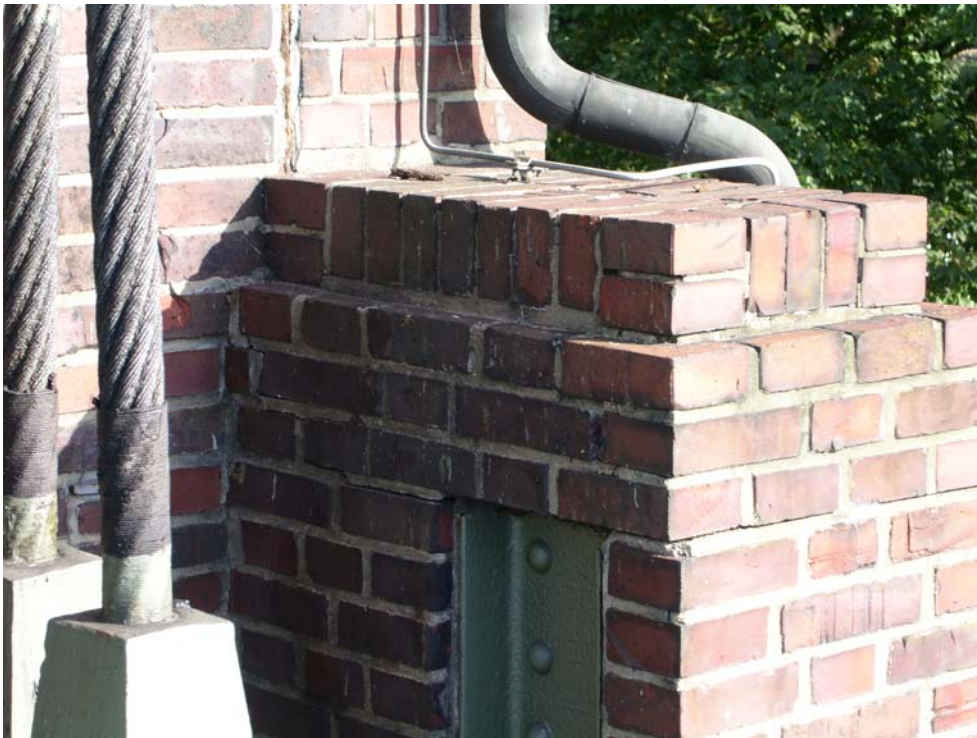
**Bild 7: Mauerwerkskonsole zur Aufnahme der Horizontallasten aus der Brücke/Turm 1**

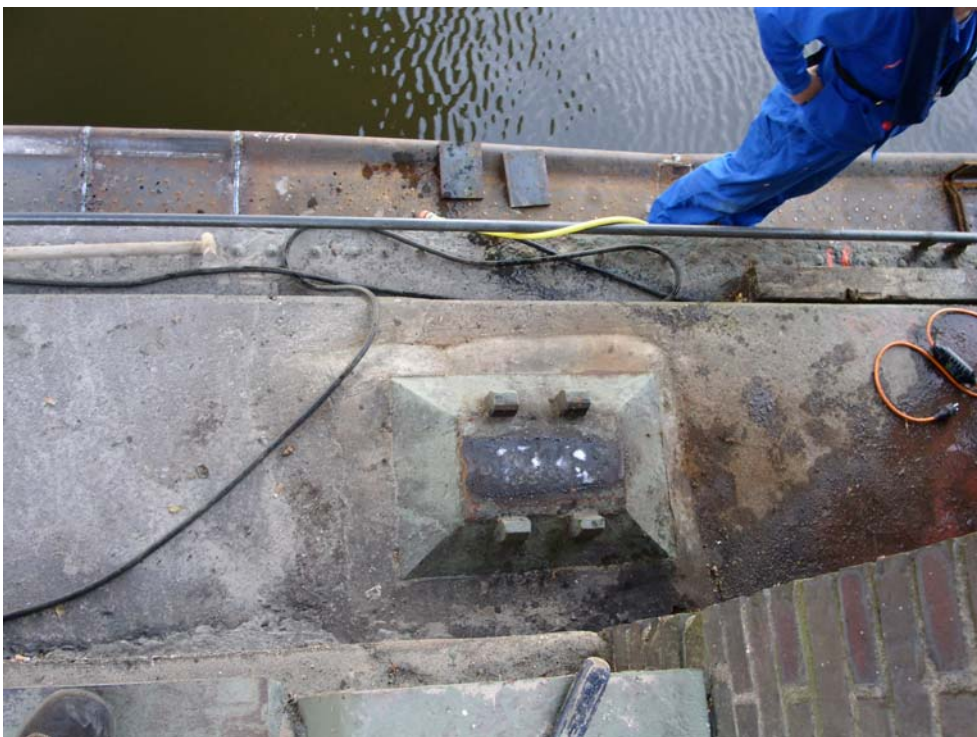
**Bild 13: Brückenaufleger ohne sichtbare Schäden der Betonkonstruktion / Turm 3**

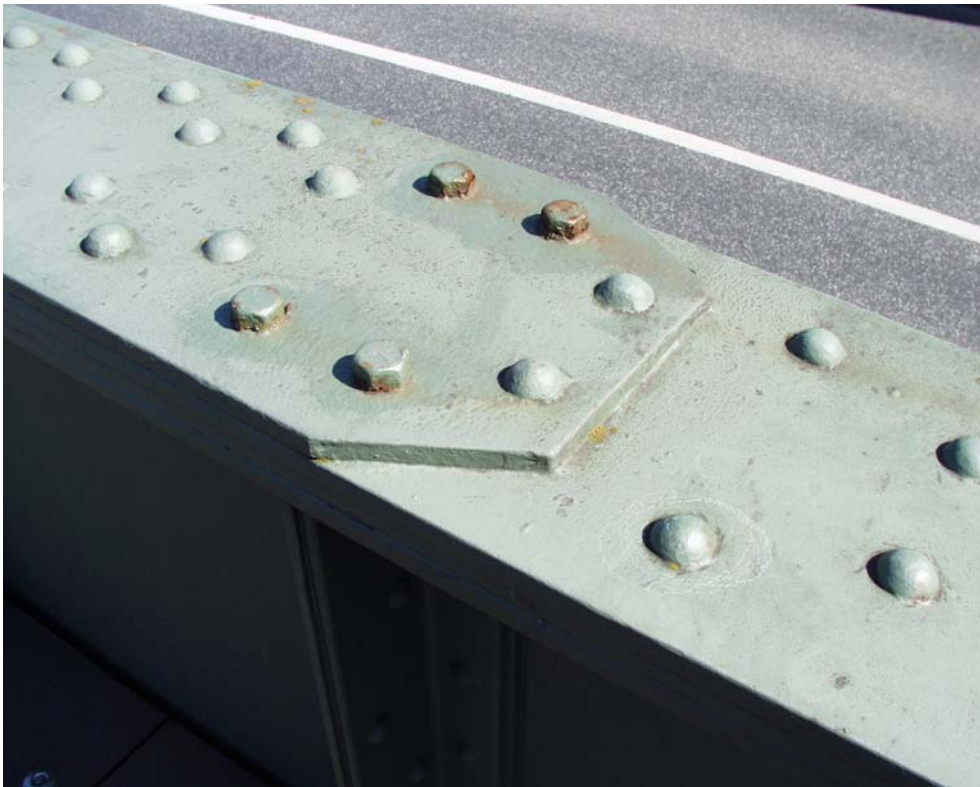
**Bild 9: HT Westseite, Obergurt mit Nietersatz am Lamellenende**

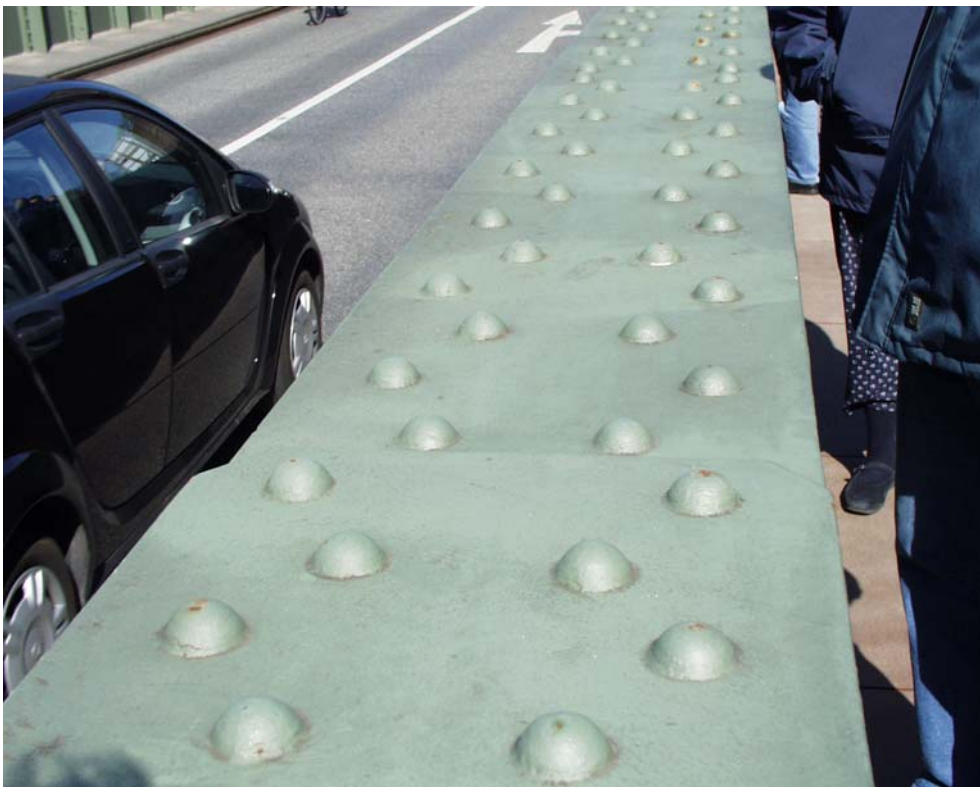
**Bild 10: HT Ostseite, Obergurt mit genieteten Lamellenpaketen**

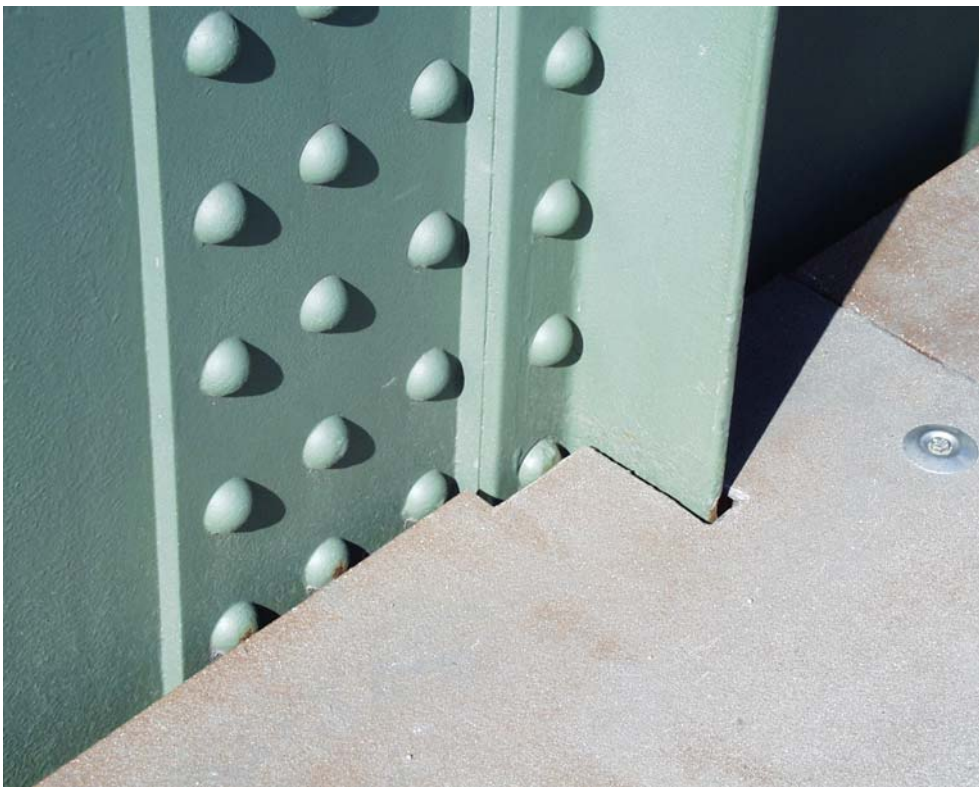
**Bild 12: HT-Steblechstoß, Detail von Bild 11 (sehr guter Zustand der Nietköpfe)**

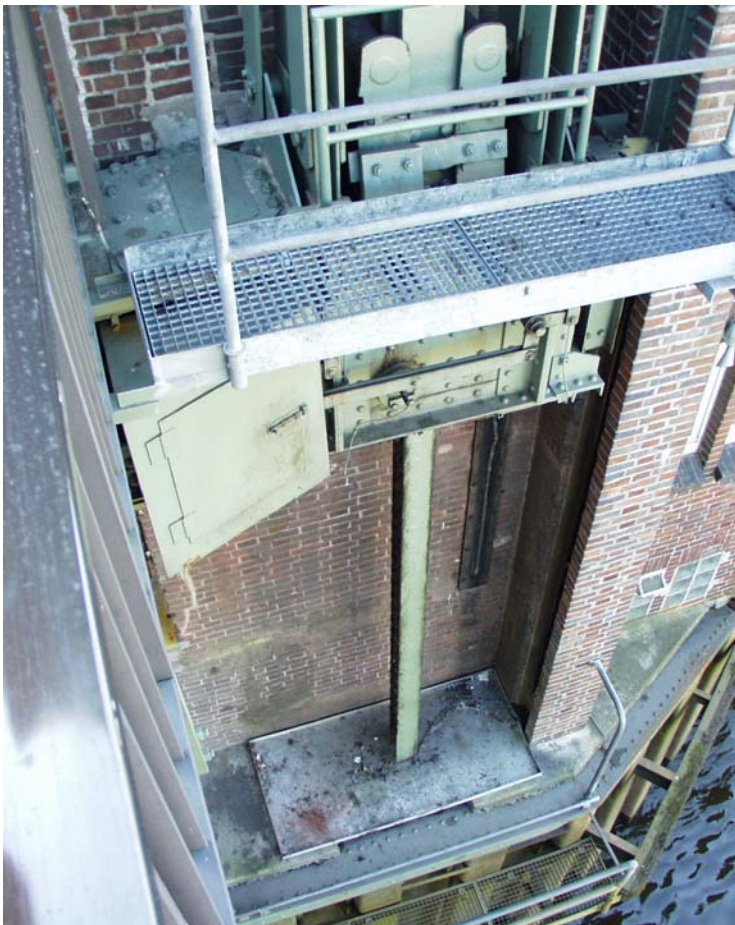
**Bild 17 und 18: Seilbefestigung an den Gegengewichten**

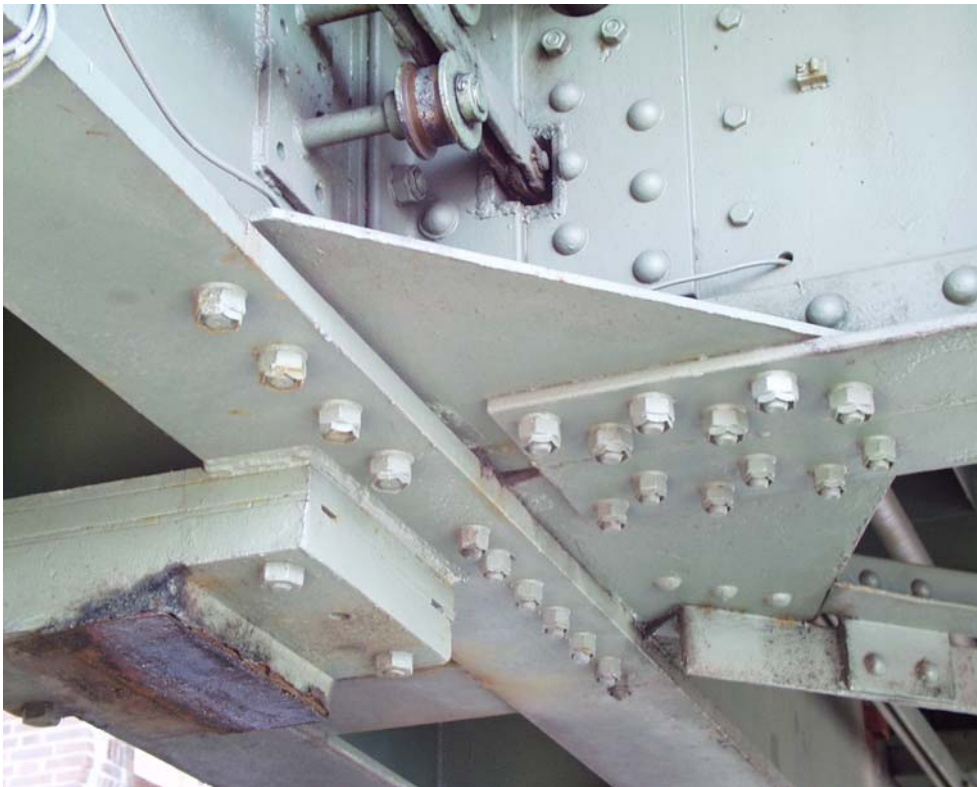
**Bild 23 und 24: Untersichten Fahrbahn-Überbau**

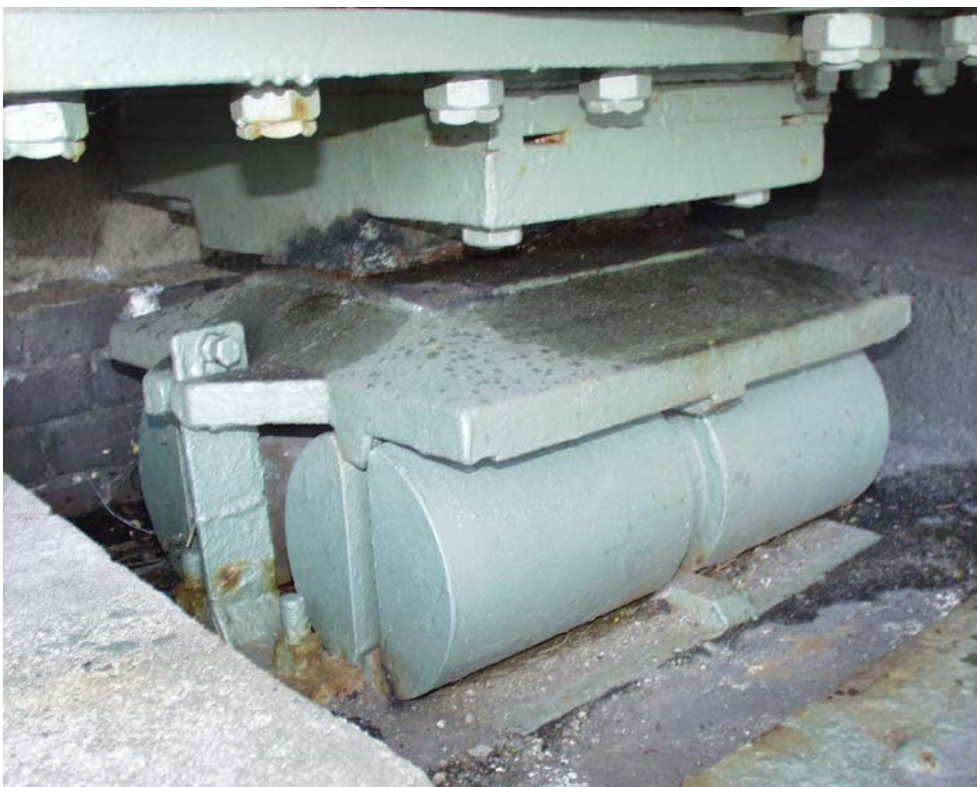
**Bild 25: Brückenlagerung EQT Nordseite  
(Oberteil des bewegl. Lagers und Schraubanschlüsse der neuen EQT)**

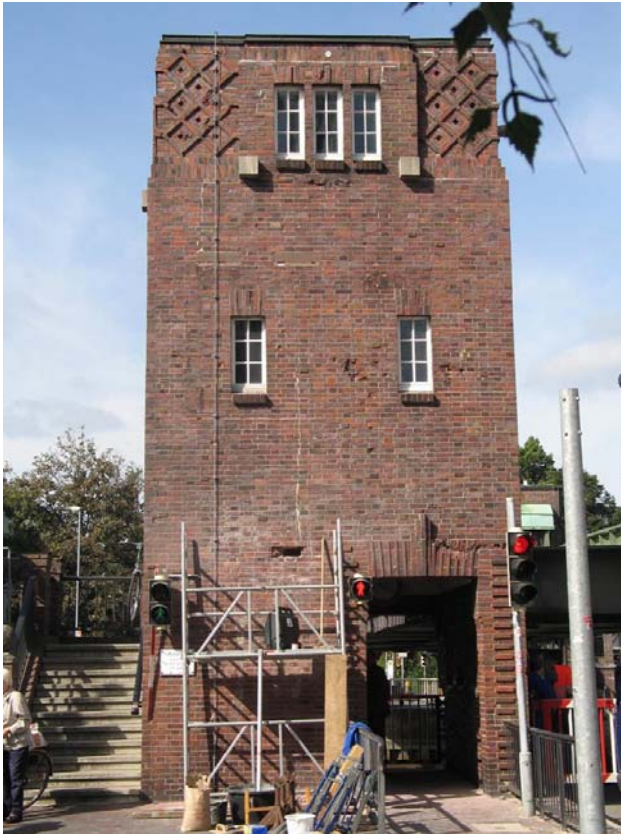
**Bild 1: Turm 4 mit Erkundungsöffnung**

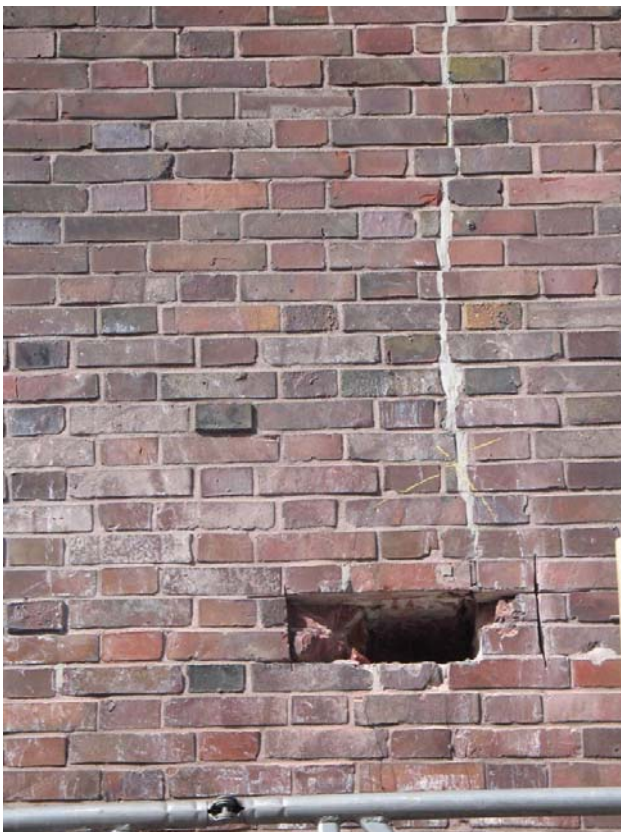
**Bild 2: Detail Turm 4 mit Erkundungsöffnung im Rissbereich**

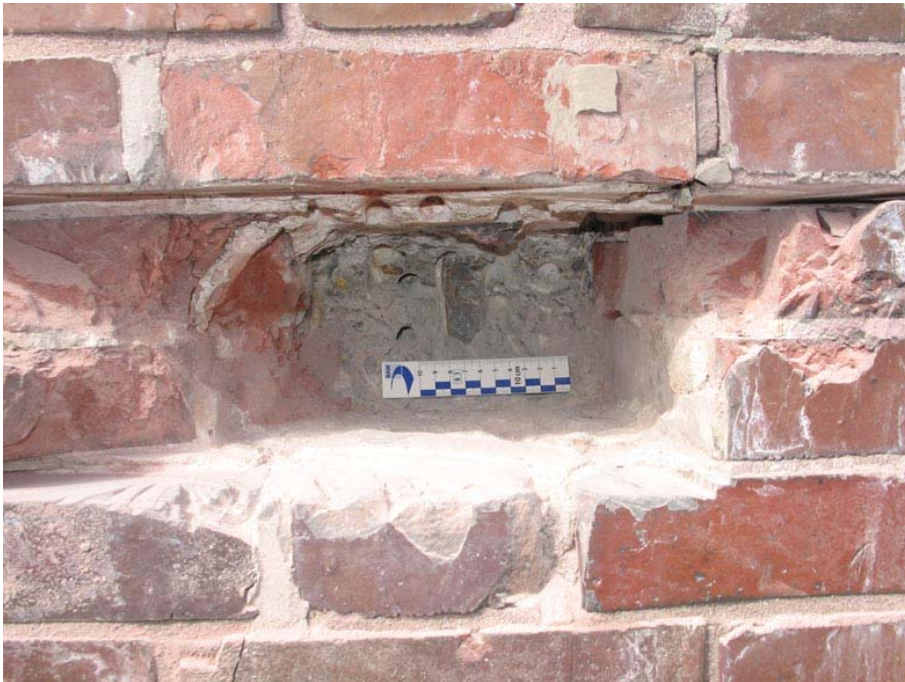
**Bild 3: Zugband in Erkundungsöffnung von Turm 4**

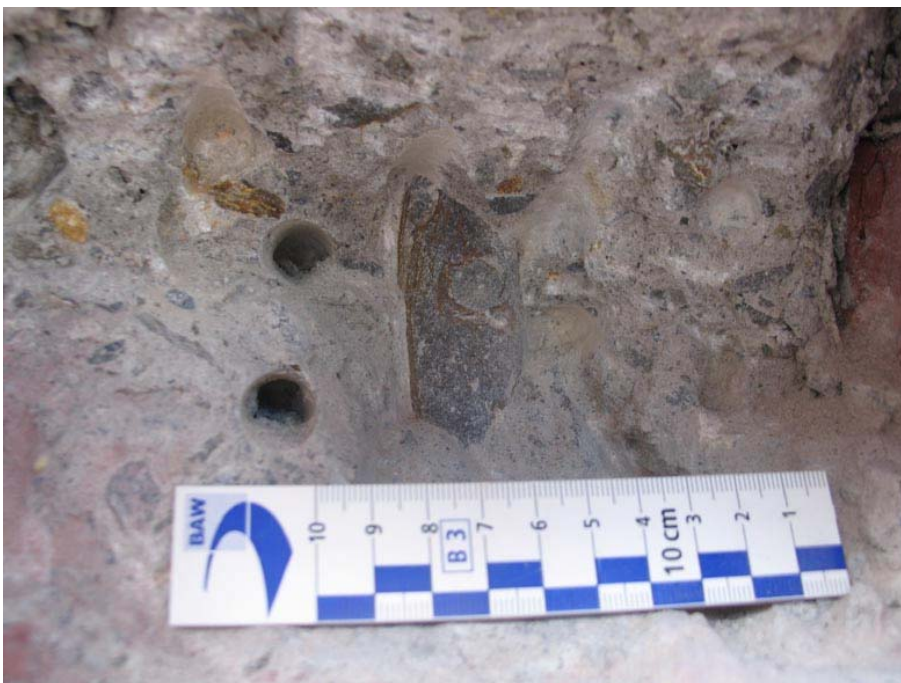
**Bild 4: Detail Zugband in Erkundungsöffnung von Turm 4**

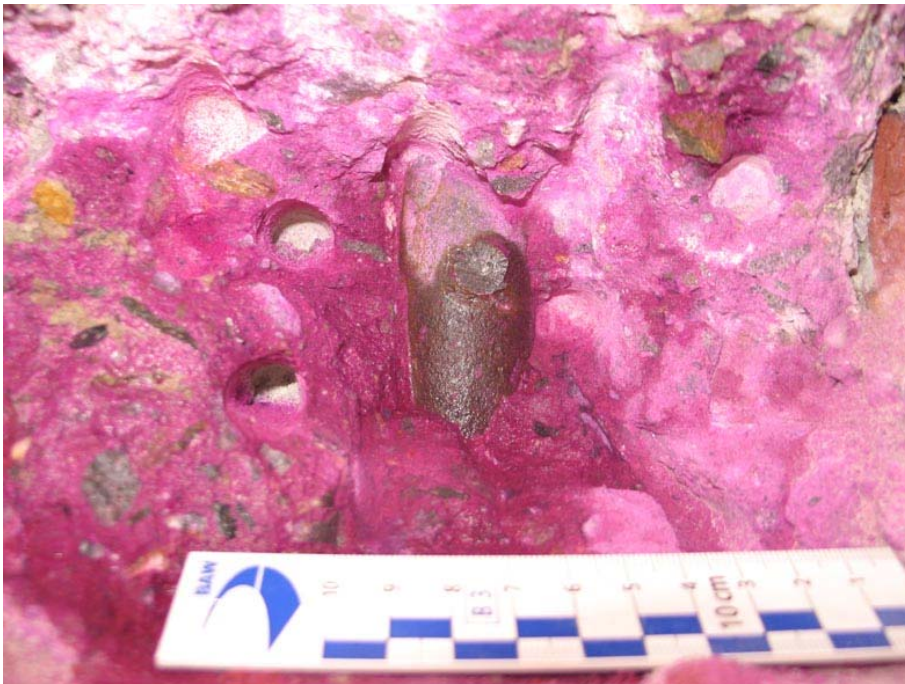
**Bild 5: Erkundungsöffnung mit Indikatorlösung in Turm 4**

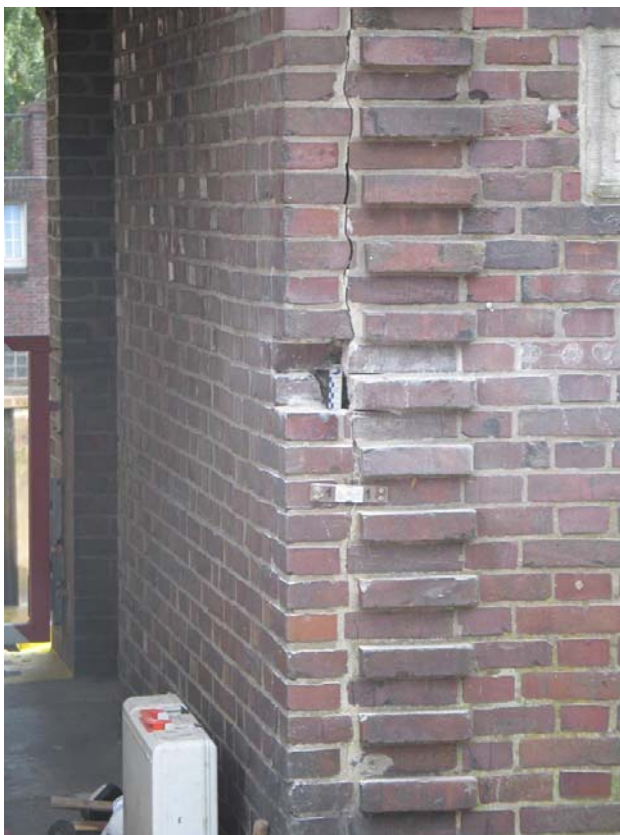
**Bild 6: Turm 2 an Durchgang mit Erkundungsöffnung**

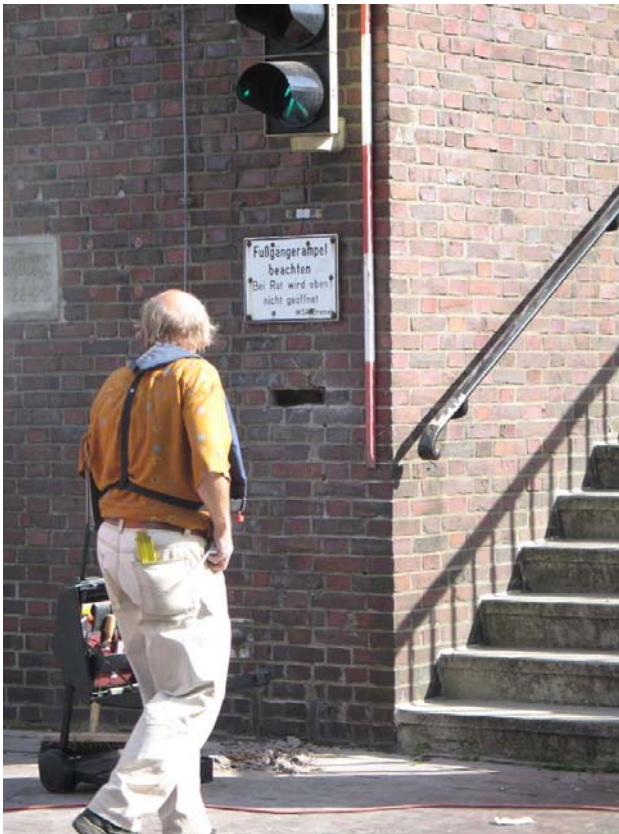
**Bild 9: Turm 2 am Treppenaufgang mit Erkundungsöffnung**

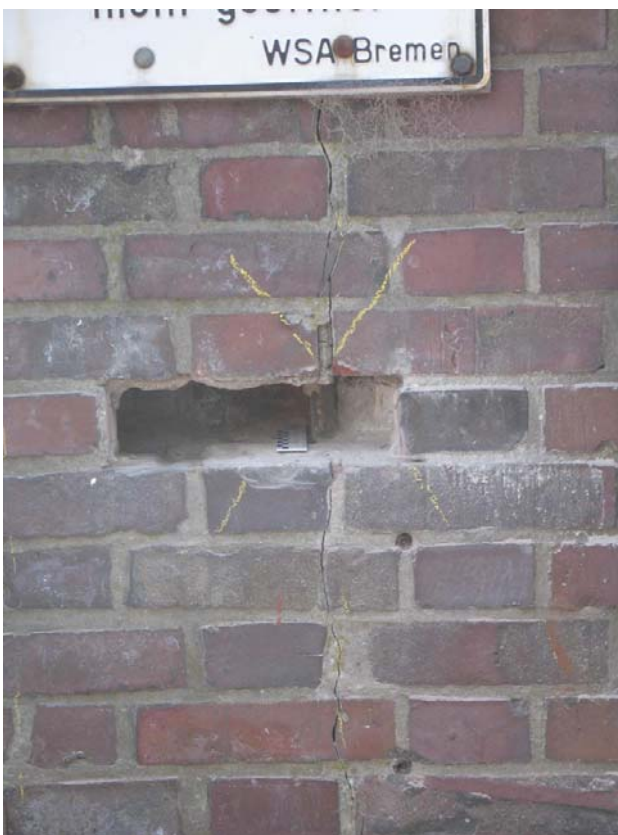
**Bild 10: Detail Turm 2 am Treppenaufgang mit Erkundungsöffnung im Rissbereich**

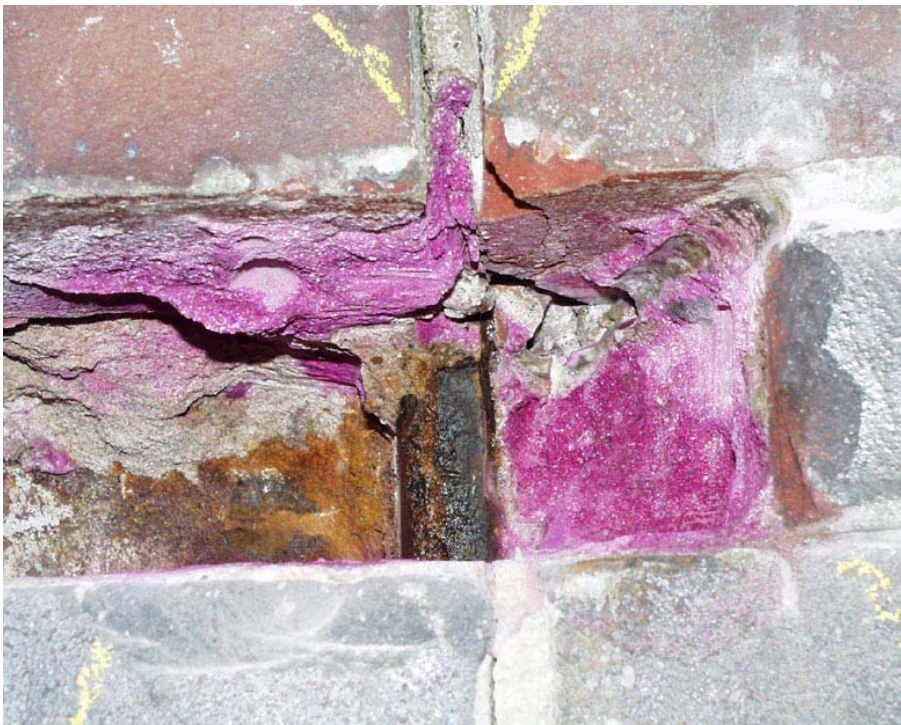
**Bild 12: Erkundungsöffnung mit Indikatorlösung an Turm 2**

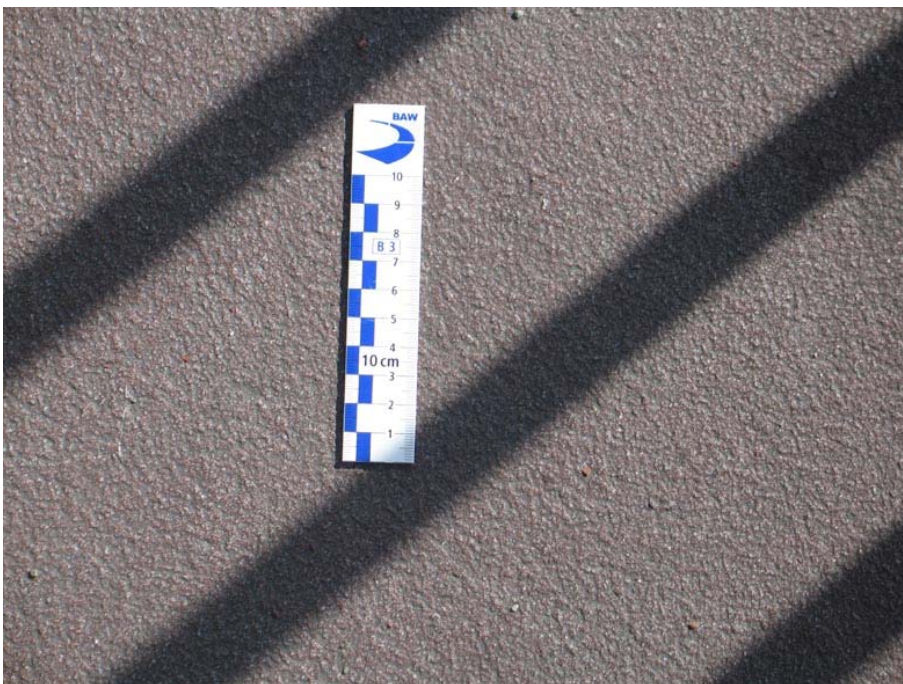
**Bild 22: Gehwegplatte mit abgenutzter Oberfläche**

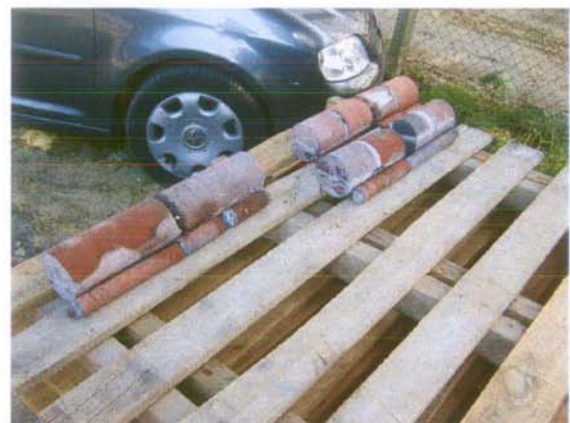
An allen Probeentnahmestellen wurde ausnahmslos ein sehr homogenes und dichtes Mauerwerksgefüge festgestellt (vgl. Bild 4). Der Haftverbund der Fugenbohrkerne blieb bei 6 von 8 Kernen erhalten, was für eine sehr hohe Mörtelqualität spricht (Bild 5). Interessant ist, dass beide aufgebrochenen Kerne aus dem wieder aufgebauten Turm 2 stammen.

**Bild 5** entnommene Bohrproben vor Transport
