Cäcilienbrücke Hubbrücke über den Küstenkanal in Oldenburg

Bericht zum Planungskonzept für die dauerhafte Instandsetzung

P110301

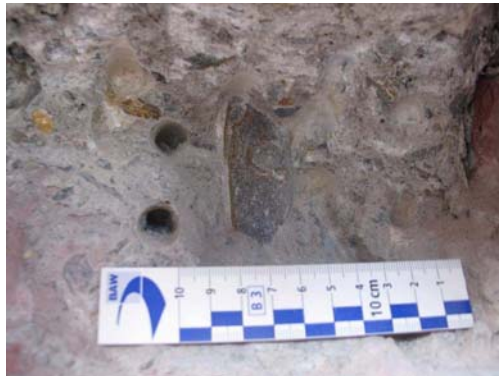
Bild 2-4 freigelegter Zugstab Turm 4

Die Tragkonstruktion des Stahlgerüsts besteht aus einem Querträger und zwei Stahlstützen, die am Kopf und in halber Höhe durch einen Riegel ausgesteift werden (Bild 2-1). In der landseitigen Außenwand werden die Rollenträger durch einen Zugstab gehalten. In den Türmen 3 und 4 sind als Zugstab Rundstäbe und in den Türmen 1 und 2 sind drucksteifere Stahlprofile verwendet worden (Bild 2-4 und 2-5).

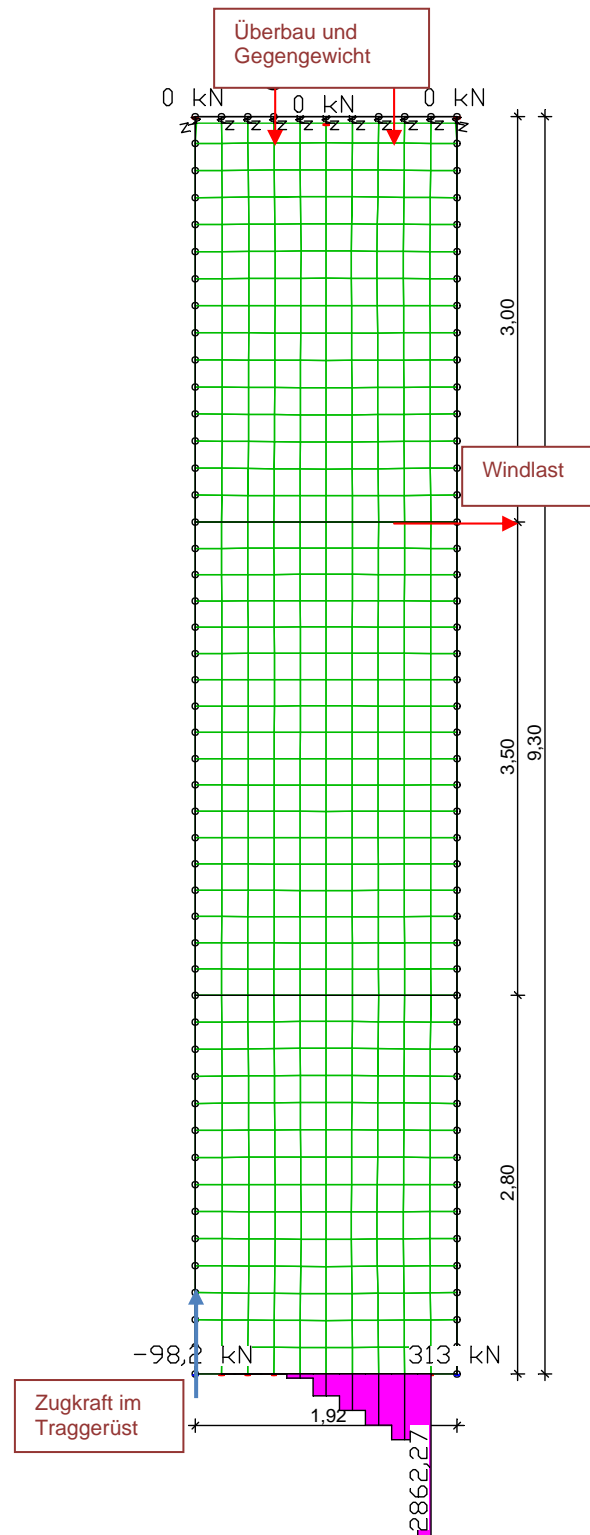
Bild 2-23 Rechenmodell 1 - Auflagerkräfte

Die Zugkräfte ($\uparrow 98,2 \text{ kN}$) am linken unteren Auflagerrand werden durch das Stahlgerüst in die Gründung eingeleitet. Über die Art der Verankerung liegen keine Angaben vor. Die Lasten werden noch in die Gründung eingeleitet, da im Anschlussbereich keine Risse im Mauerwerk zu erkennen sind. Über das vorhandene Sicherheitsniveau kann jedoch keine Aussage gemacht werden.

Bei diesem Rechenmodell befinden sich alle Bauteile im Rahmen zulässiger Spannungen.

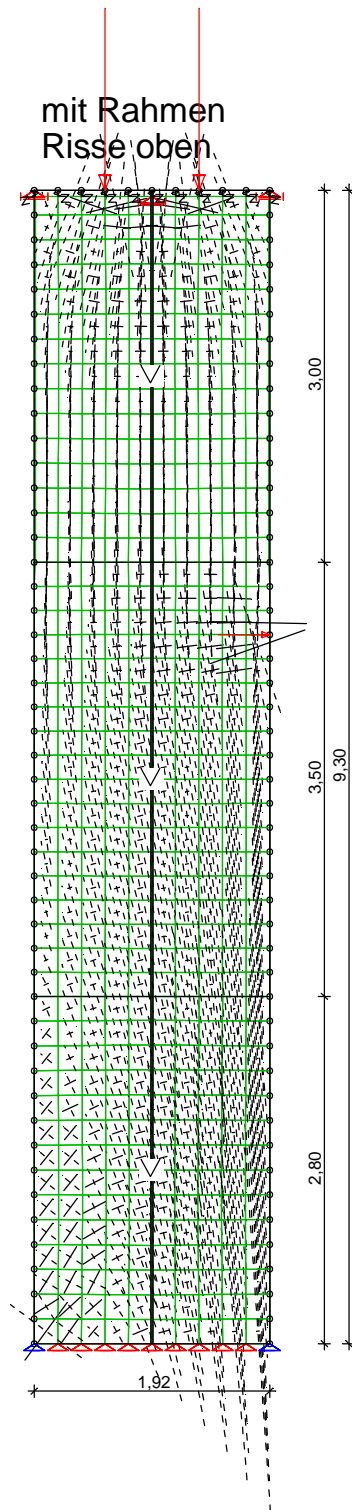
Bild 2-24 Rechenmodell 1 - Hauptspannungen

Im Ergebnis des Rechenmodells 1 zeigt sich die zu erwartende Spannungsverteilung in der Wandscheibe. Die Beanspruchung der Wandscheibe ist durch die Darstellung der Hauptspannungen anschaulich. Die Horizontallast kann über die Scheibenwirkung in das Fundament weitergeleitet werden.

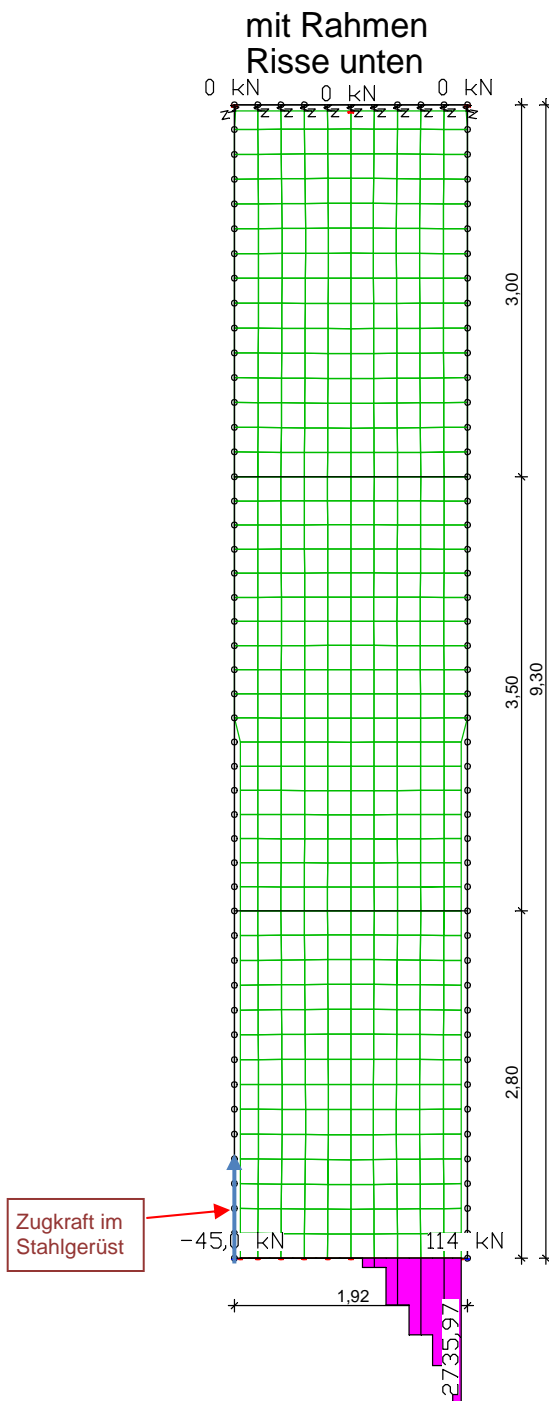
Bild 2-25 Rechenmodell 3 - Auflagerkräfte

Durch den sich daraus ergebenden größeren inneren Hebelarm werden die resultierenden Auflagerkräfte reduziert.

Bei diesem Rechenmodell entstehen Zugkräfte im Mauerwerk, die nicht mehr aufgenommen werden können und sich dann durch erneute Rissbildung abbauen.

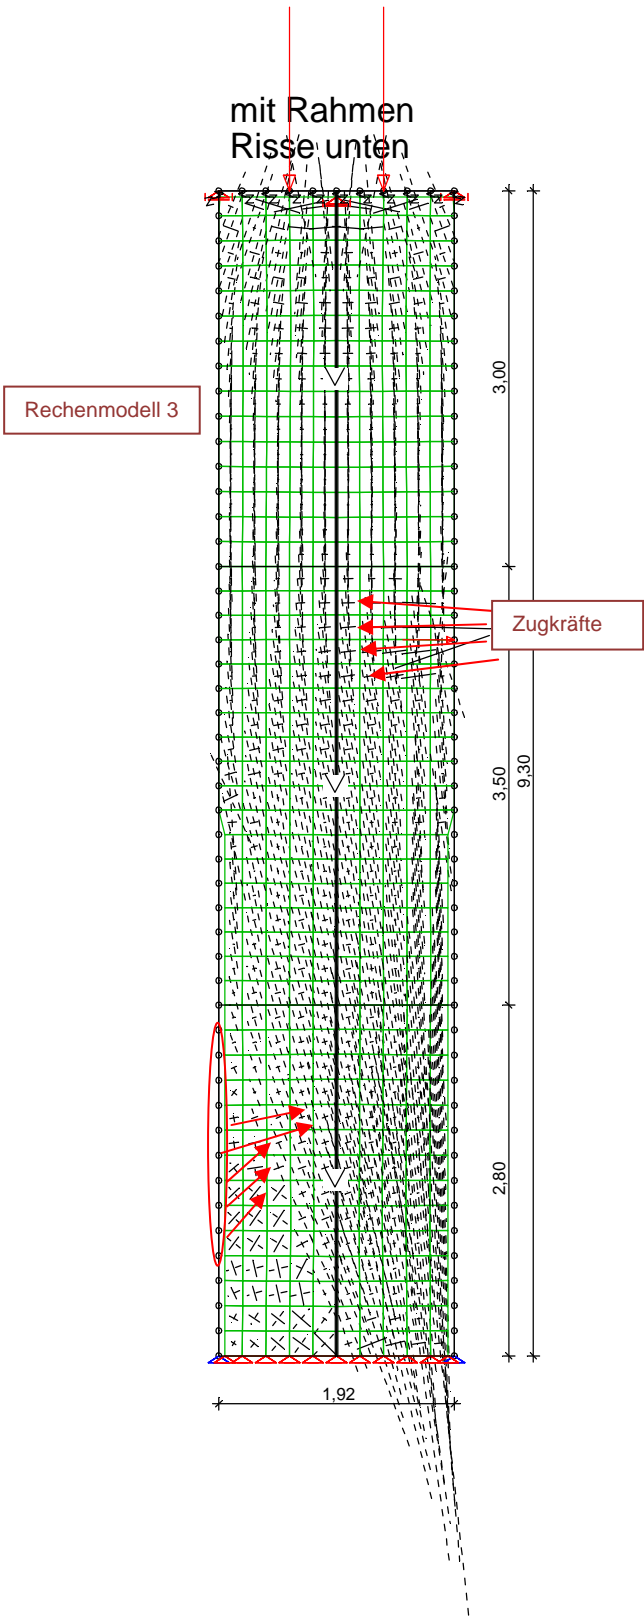
Bild 2-26 Rechenmodell 3 - Hauptspannungen

) beanspruchen die Stoßfugen des Mauerwerks am Übergang zum Stahlträger.

Bei Überbeanspruchung folgt eine Ablösung des Traggerüstes vom Mauerwerk mit Rissbildung.

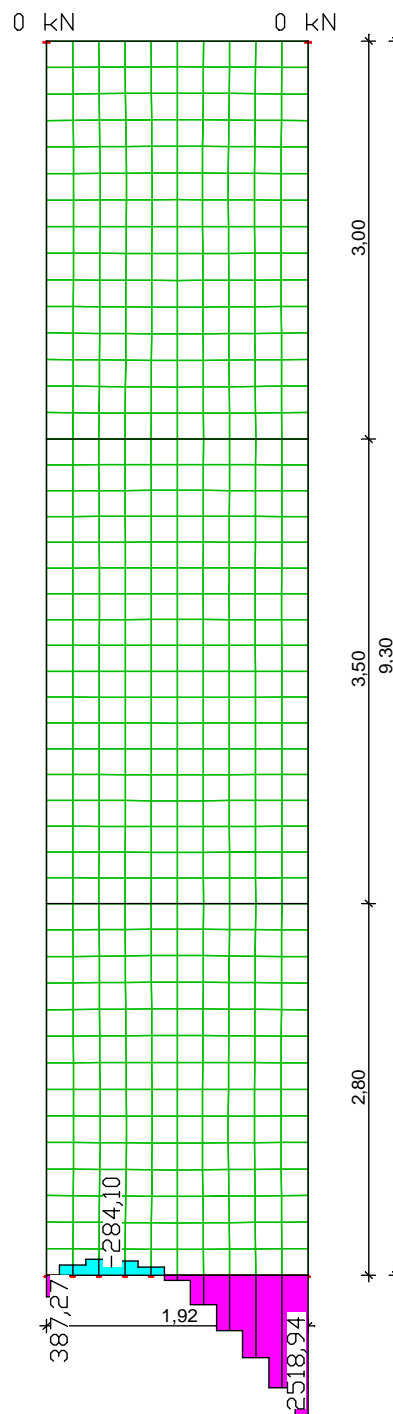
Bild 2-27 Rechenmodell 4 - Auflagerkräfte

Das Mauerwerk kann diese Zugkräfte nicht aufnehmen. Mit komplettem Ausfall der Verbundwirkung Traggerüst/Mauerwerk kommt es zum Versagensfall.

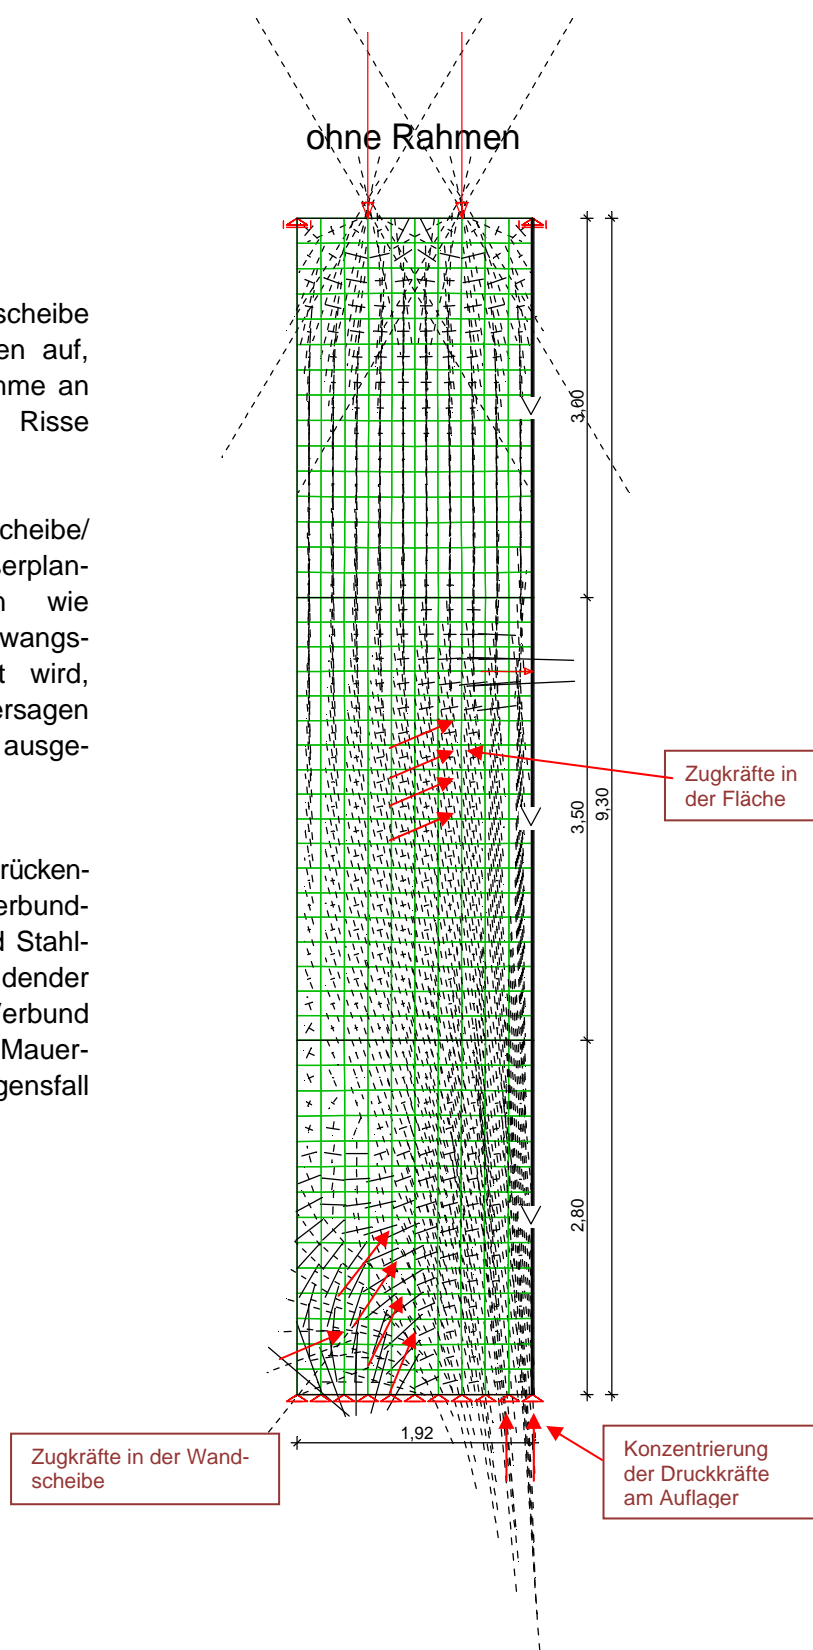
Bild 2-28 Rechenmodell 4 - Hauptspannungen

Im Randbereich der Wandscheibe treten große Zugspannungen auf, die bei der Schadensaufnahme an den Türmen bereits als Risse sichtbar werden.

Wenn der Verbund Wandscheibe/ Stahlrahmen durch außerplanmäßige Beanspruchungen wie Korrosionsdruck oder Zwangsschnittkräfte weiter gestört wird, kann ein schlagartiges Versagen des Tragsystems nicht ausgeschlossen werden.

Für die Standsicherheit der Brückentürme ist deshalb die Verbundwirkung von Mauerwerk und Stahlkonstruktion von entscheidender Bedeutung. Mit fehlendem Verbund zwischen Traggerüst und Mauerwerksscheibe tritt der Versagensfall ein.

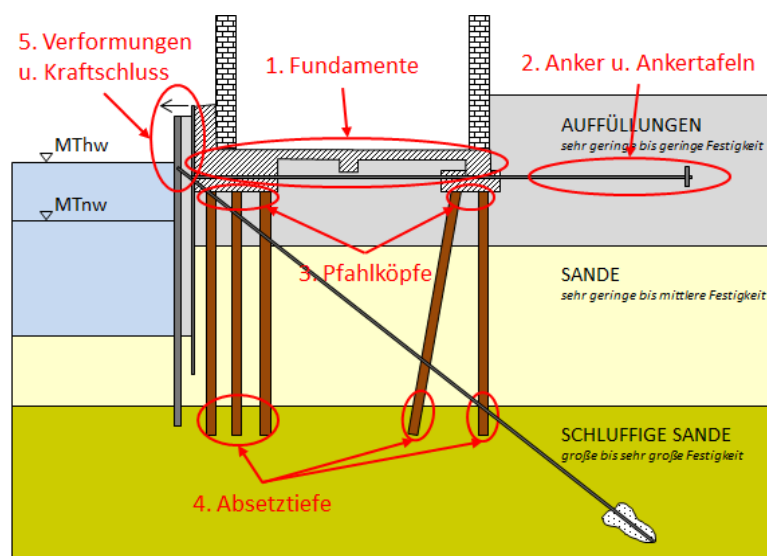
Bild 4-4 Unsicherheiten des bestehenden Gründungssystems

1. Fundamente
Bewehrungsgehalt und Zustand des Betons unbekannt; Standsicherheit rechnerisch nicht sicher belegbar
2. Anker u. Ankertafeln
Zustand (Abrostung) der Anker und Ankertafeln unbekannt; Standsicherheit rechnerisch nicht sicher belegbar; Es sind bereits Verformungen eingetreten
3. Pfahlköpfe
Zustand der Pfähle und Pfahlköpfe unbekannt; Resttragfähigkeit unbekannt; Standsicherheit rechnerisch nicht sicher belegbar
4. Absetztiefe der Pfähle
Pfähle nicht ausreichend tief im tragfähigen Boden abgesetzt; Standsicherheit rechnerisch nicht sicher belegbar
5. Verformungen und Kraftschluss zur neuen Spundwand
Kein planmäßiger Kraftschluss zwischen Turmgründung und neuer Spundwand; Horizontalverformungen der Türme vorerst nicht aufgehalten; bei Kraftschluss ungenügende Tragreserven der neuen Spundwand

Aufgrund von nicht vorhandenen Informationen zur Konstruktion der Fundamente sowie der, wegen des nicht festgestellten Zustands, unbekanntem Resttragfähigkeit der Horizontalverankerung und der Gründungspfähle verbleiben große Unsicherheiten in Bezug auf den Befund einer ausreichenden Tragfähigkeit. Die Standsicherheit der vorliegenden Gründung lässt sich daher rechnerisch nicht belegen.

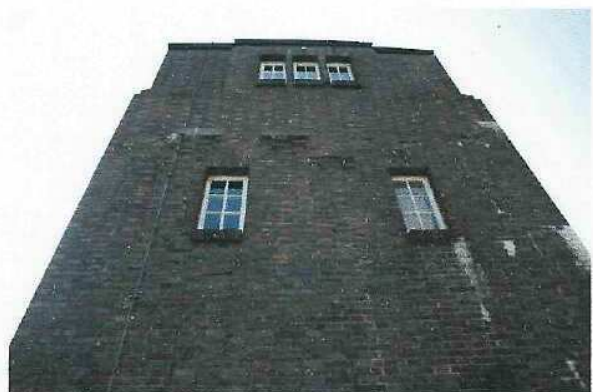
IMG_1900

1900	Mauerwerk Turm 1 An der Außenwand sind die Stahlprofile, an denen die Seilscheiben montiert sind, zu erkennen.
	1902	Drehschanke Turm 1 Die Drehschranke öffnet in Richtung Hubbrücke. Der Abstand zwischen geschlossener Drehschranke und Hubbrücke beträgt ca. 15cm.
	1904	Antrieb und elektrische Anschlüsse Drehschranke Fahrbahn In der Vertiefung steht Oberflächenwasser an. Die elektrischen Anschlüsse müssen aufgrund der Feuchtigkeit häufig überprüft und repariert werden. Am oberen Bildrand sind die Kegelradstufe und Drehgestänge der Schranke zu erkennen.

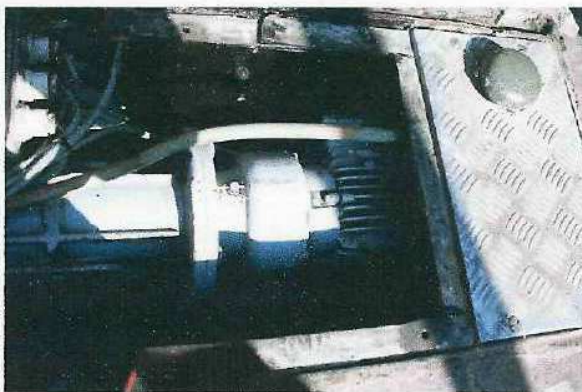
IMG_1905

P 110301		Ortstermin am 18.04.11 Kommentare und Fotodokumentation
Bild IMG xxxx.JPG		Gegenstand
		Kommentar
		Antriebsmotor und Schneckengetriebe Drehschranke
1905		Auf der rechten Seite ist der Antriebsmotor, Leistung 1,5kW und auf der linken Seite das angeflanschte Schneckengetriebe zu erkennen. Unter dem Deckel (Bild links) liegt der Wellenausgang des Motors für das Aufstecken der Kurbel zur Handbedienung.
1908		Übersicht Schrankentrieb Der Schrankentrieb ist im Boden eingelassen. Die Abdeckplatten sind nicht ausreichend gegen Feuchtigkeit abgedichtet.
1910		Schutzgehäuse Schrankentrieb Im Turm sind die Schutzgehäuse der Schrankentriebe angeordnet. Diese sind stark korrodiert. Damit im Gehäuse das Wasser abfließen kann, sind Entwässerungsbohrungen vorhanden.
1911		Triebstock Turm 3 Am Triebstock sind deutlich die nicht mittigen Abdrücke der Ritzelzähne zu erkennen. Die Triebstockbolzen sind durch Kontakt von oben abgeplattet. .

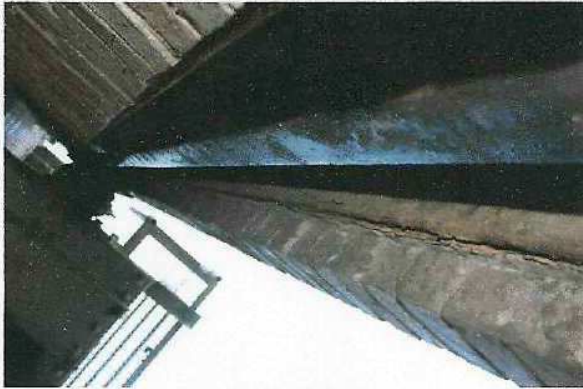
IMG_1912

1912		Führungsschiene Turm 3 Trotz der Laufrolle mit Spurkranz weist diese Führungsschiene seitlich kaum Verschleiß auf. Frontseitig sind Schleifspuren aus der Laufrolle zu erkennen.
1913		Triebstock und Zahnradstufen Turm 3 Die Seitenbleche des Triebstocks zeigen deutlichen Einkerbungen der Andrückrolle auf. Abdrücke an den Triebstockbolzen von den Ritzelzähnen sind hier nicht zu erkennen-
1914		Triebstock Turm 3 Die Seitenbleche weisen starke Einkerbungen durch Kontakt der Andrückrolle auf. An den Triebstockbolzen sind die Abdrücke der Ritzelzähne zu erkennen.
1917		Zahnräder und Triebstock Turm 3 In der Seitendarstellung ist zu erkennen, dass der Triebstock verbogen ist.
1919		Ritzel und großes Zahnrad Turm 3 Das Ritzel liegt hier trotz der Seitenführung durch die Laufrolle mit Spurkranz rechts am Triebstock an.
1921		Andrückrolle Triebstock Turm 3 Es ist nur eine Andrückrolle vorhanden.
1923		Schweißnaht Triebstockbolzen Turm 3 Die Schweißnaht an einem Triebstockbolzen ist gerissen.

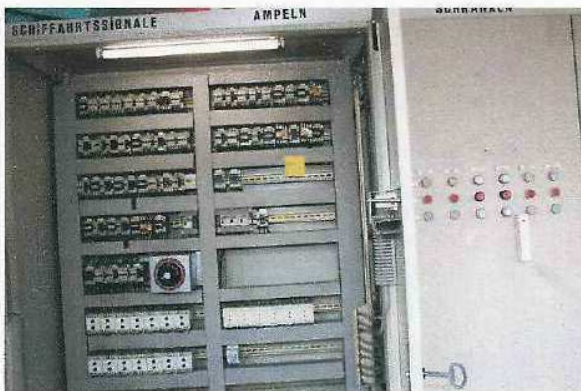
IMG_1967

P 110301		Ortstermin am 18.04.11
		Kommentare und Fotodokumentation
Bild IMG xxxx.JPG		Gegenstand
		Kommentar
		Die Steuerung erfolgt über diverse Schütze, Klemmen, Relais und Sicherungen, die hier für Schrankentriebe abgebildet sind.
	1967	Übersicht Schaltschränke
		Bis auf die Ampeln können alle anderen Komponenten vom Schaltschrankraum gefahren werden. Von hier aus können die Schranken auch einzeln bedient werden.
	1968	Innenaufbau Schaltschrank Ampeln und Schifffahrtssignale
		Diverse Schütze, Klemmen, Relais und Sicherungen für die Ampeln und Schifffahrtssignale. Eine Fadenbruchüberwachung der Leuchtmittel existiert nicht.

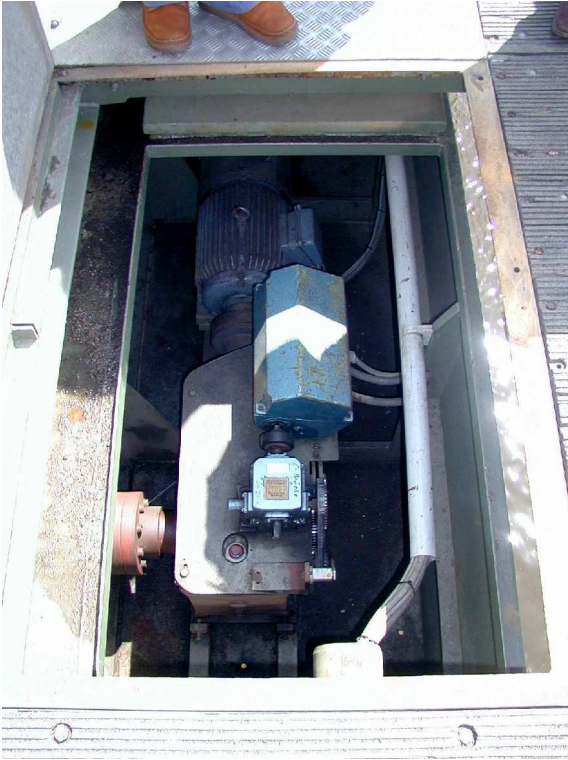
01 P6150575 Antriebsmotor+Getriebe-Endschalter.jpg

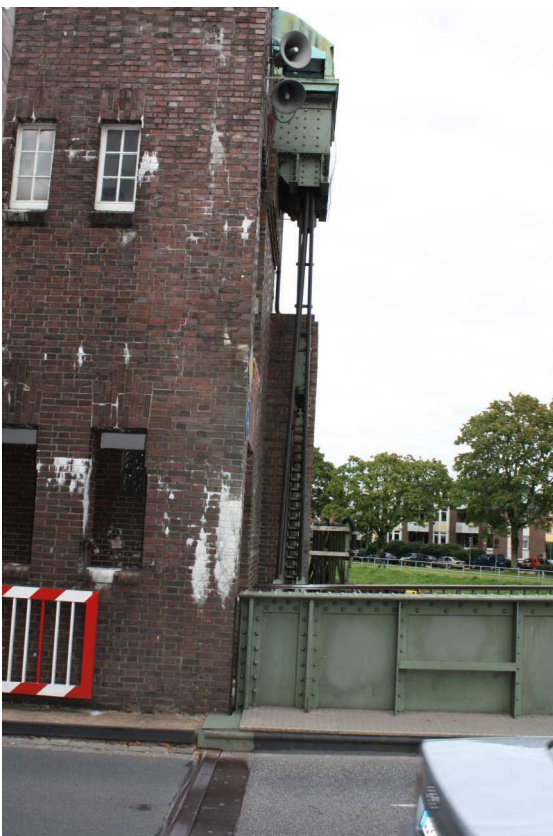
05 IMG_1407 Triebstock.JPG

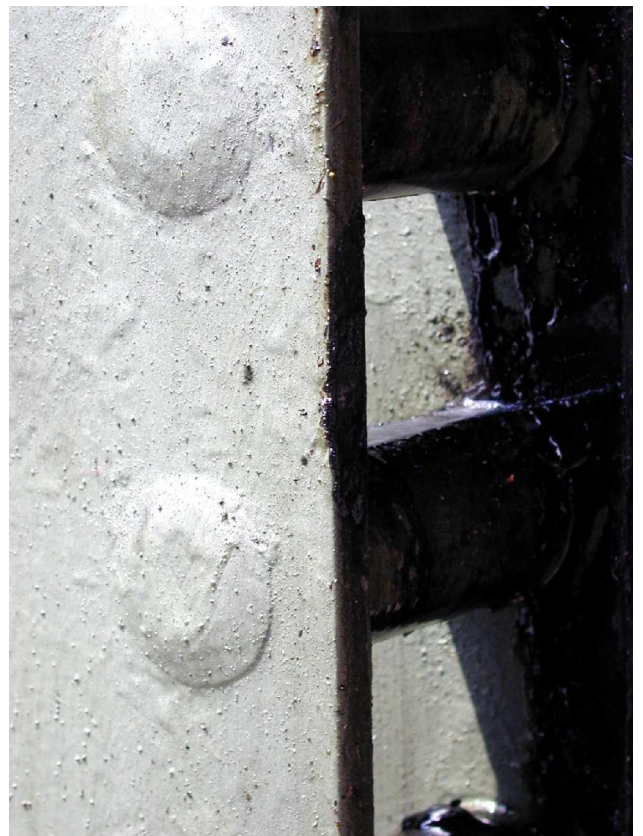
06 P6150581 Zahnstange, Turm 2.jpg

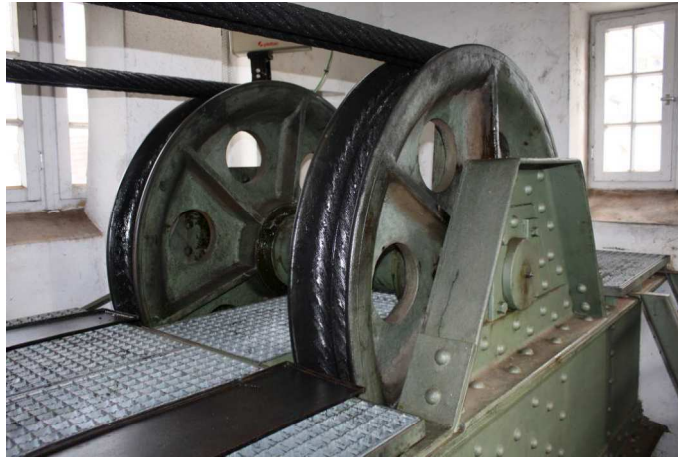
20 Umlenkrolle IMG_1383.JPG

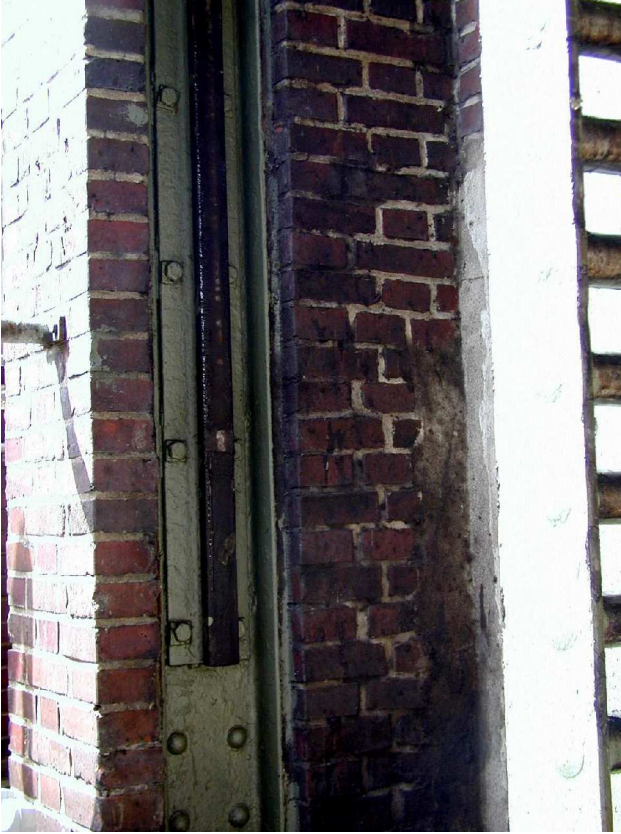
30 P6150580 Seitliche Führung, Turm 2.jpg

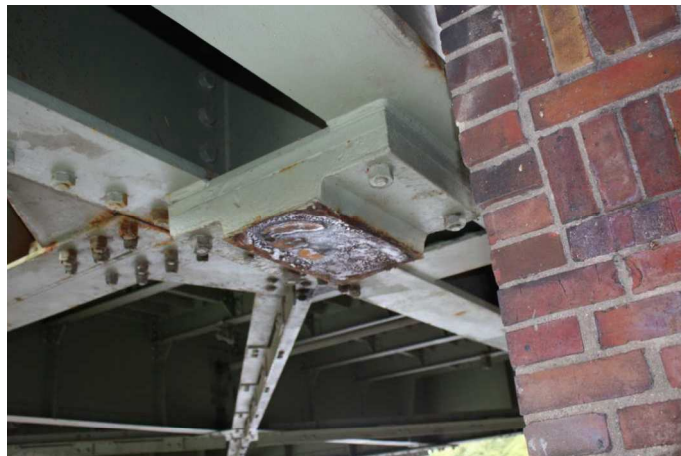
34 Auflager Hubbrücke IMG_1413.JPG

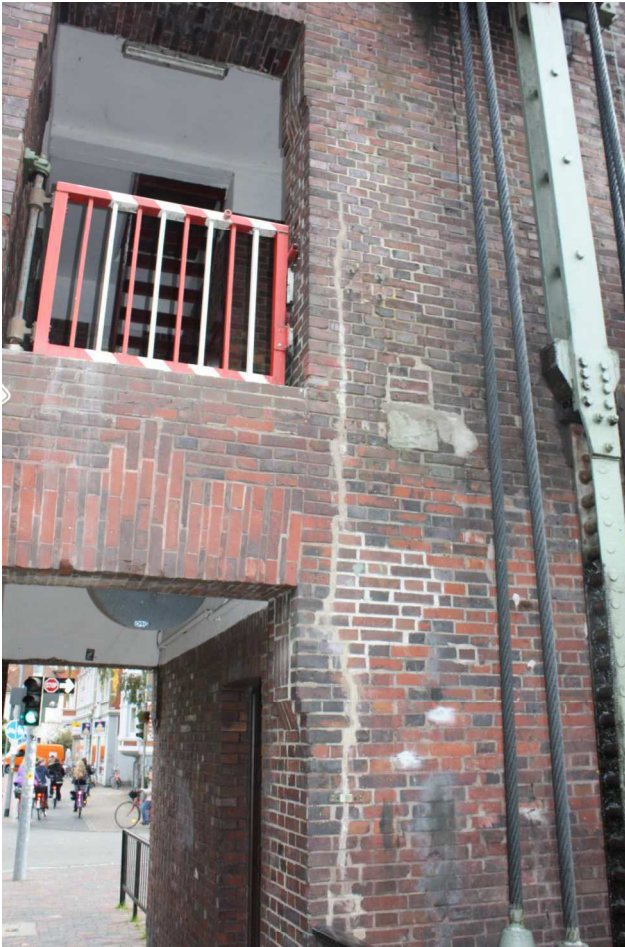
43 Gehwegsschranke Turm IMG_1404.JPG

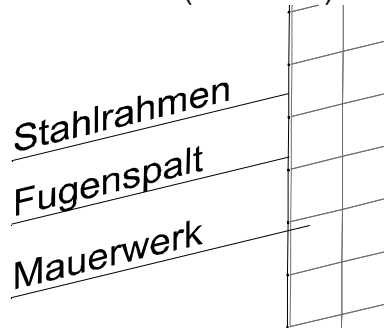
Die Risse zwischen Stahlrahmen und Mauerwerk werden durch einen Fugenspalt im FE- Modell erfasst (sh. Skizze).

Das Ausmaß der Rissbildung wurde [2] entnommen.

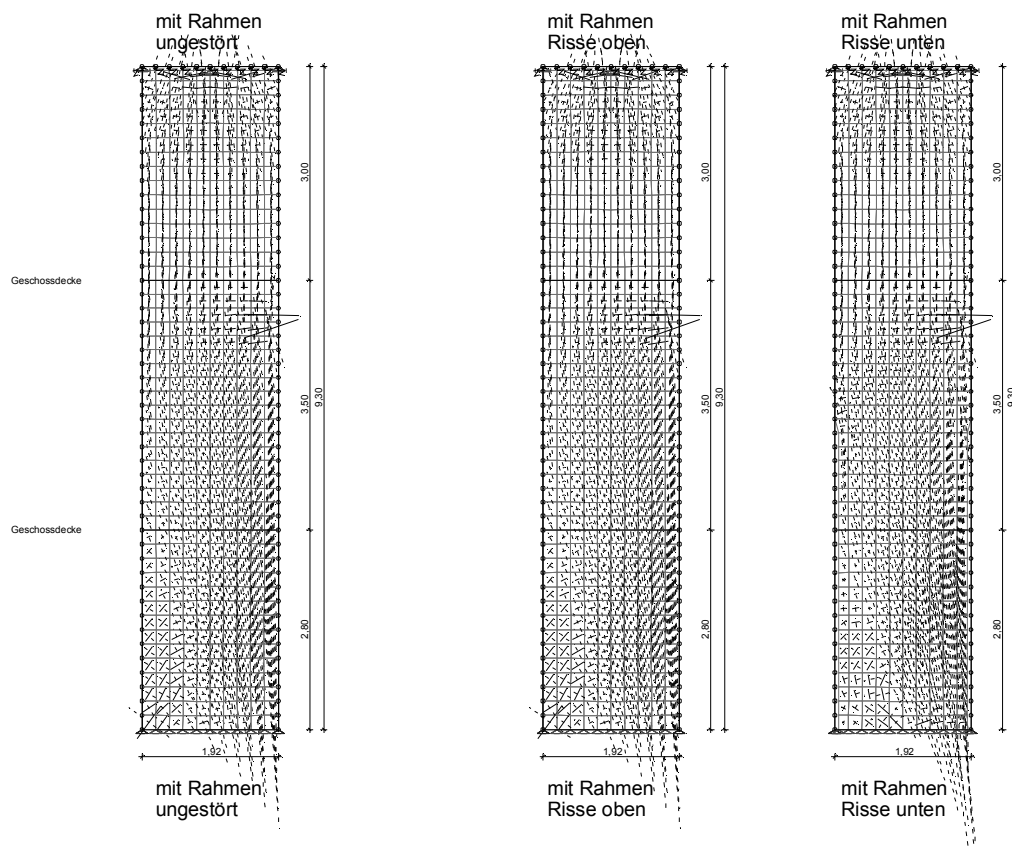
Verlauf der Hauptspannungen im Mauerwerk

Die Vergleichsberechnung der Wandscheibe im ungestörten Zustand, sowie mit Rissen am oberen Rand zum Stahlgerüst bzw. am unteren Stahlgerüst ergibt eine Konzentrierung der Lagerkräfte.

Für den Fall einer fortschreitenden Rissbildung und dem vollständigen Ausfall der Verbundwirkung Mauerwerk/Stahlträger ist der Grenzfall ohne Stahlrahmen untersucht worden. In diesem Fall treten abhebende Lagerkräfte (Zugkräfte) auf, die vom Mauerwerk nicht aufgenommen werden können.

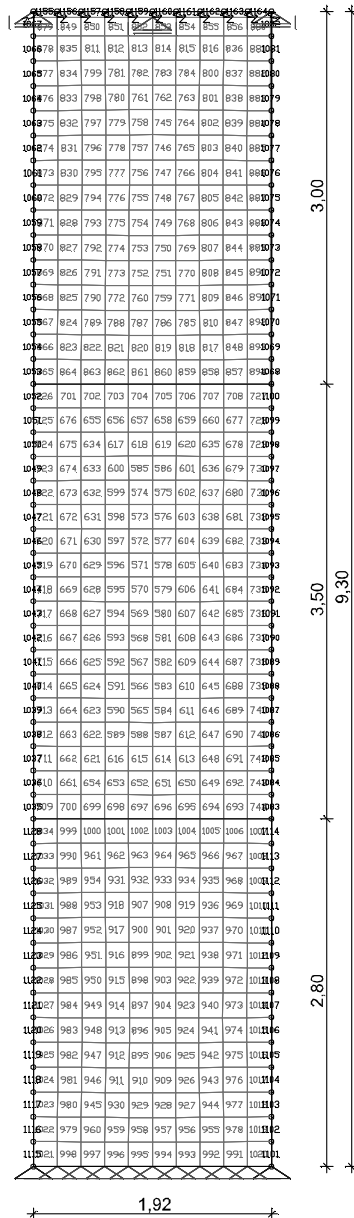
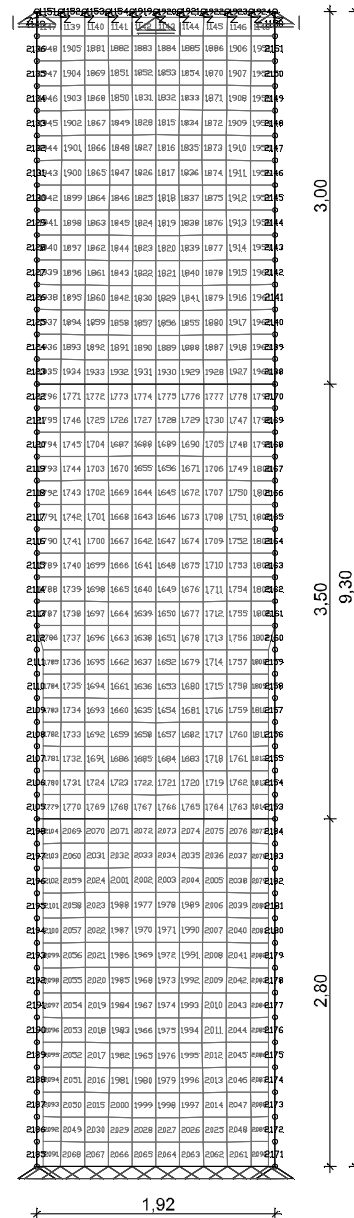
Blatt 6

mit Rahmen
Risse oben

mit Rahmen
Risse unten

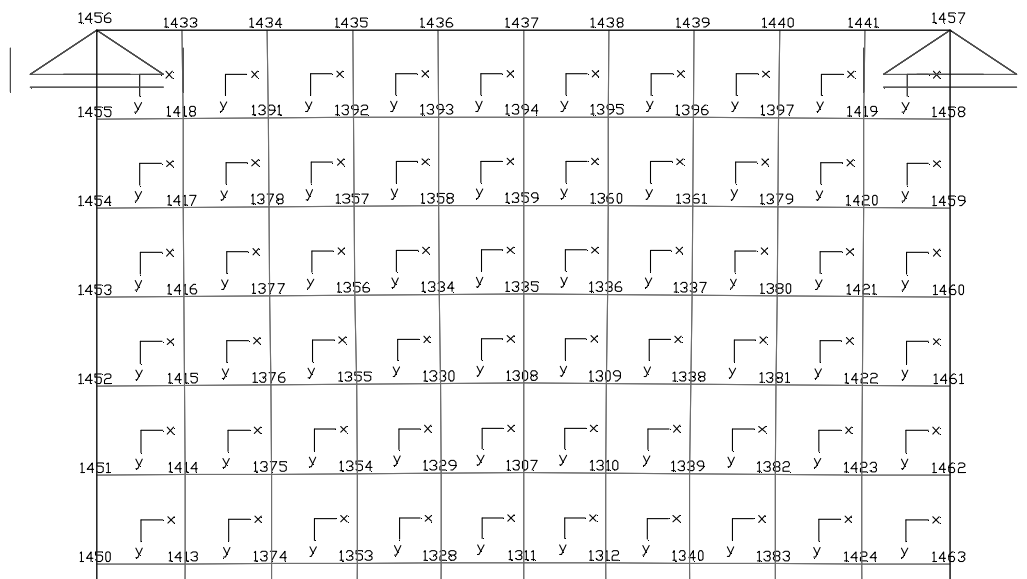
ohne Rahmen

Für den Fall einer fortschreitenden Rissbildung und dem vollständigen Ausfall der Verbundwirkung Mauerwerk/Stahlträger ist der Grenzfall ohne Stahlrahmen untersucht worden. In diesem Fall treten abhebende Lagerkräfte (Zugkräfte) auf, die vom Mauerwerk nicht aufgenommen werden können.

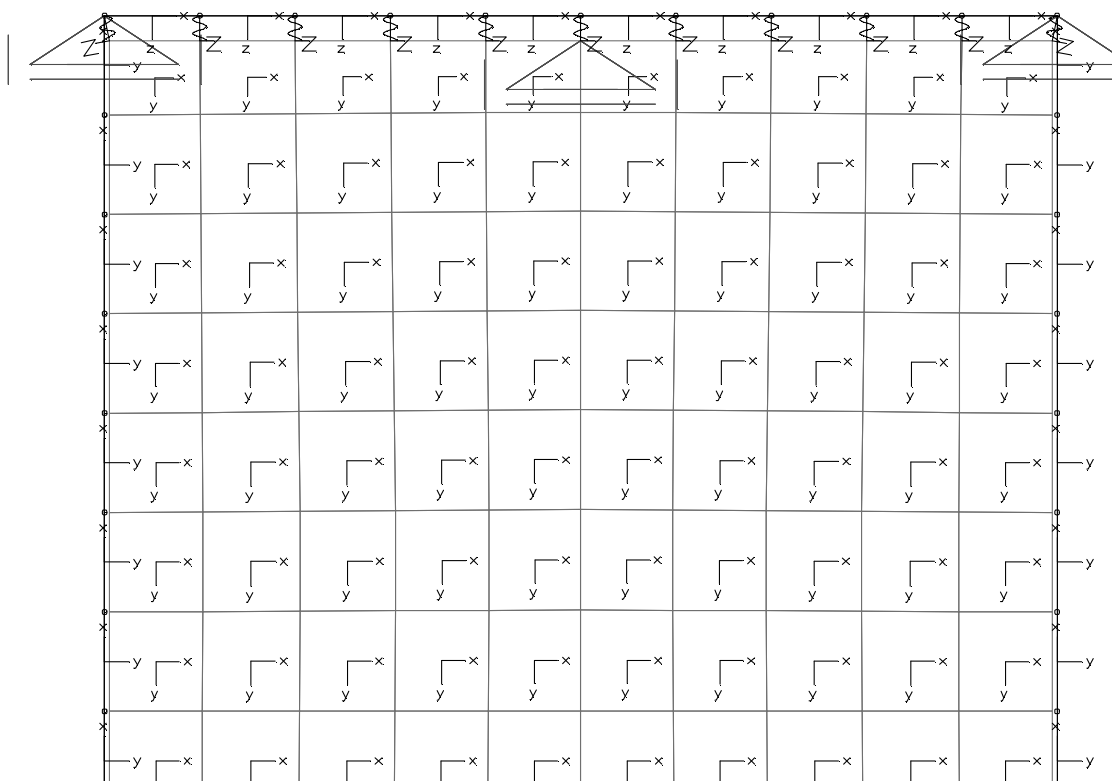
mit Rahmen Risse oben

Die Brückentürme weisen Rissbildungen zwischen Mauerwerk und Stahlrahmen auf.

Rissbildung oben

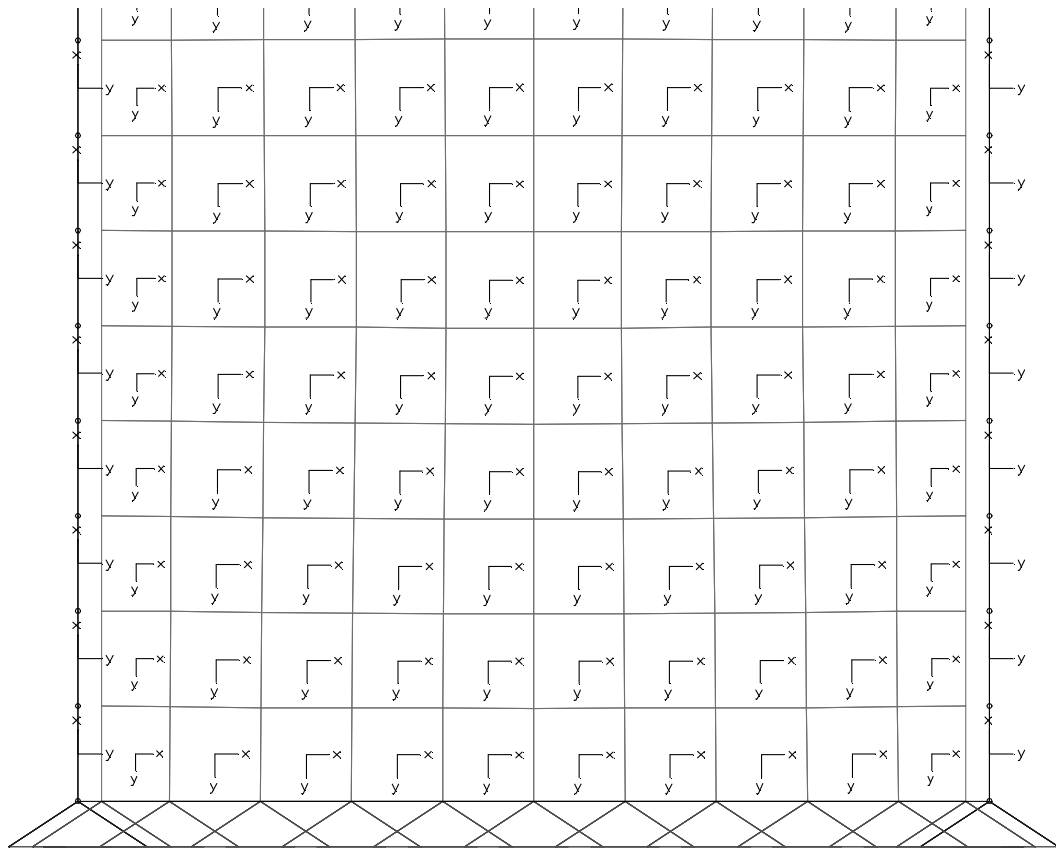
Rissbildung unten
