# Cäcilienbrücke, Oldenburg

Informationsveranstaltung WSA-Bremen, 6.5.15

„Erweiterte Machbarkeitsuntersuchung“ vom 30.10.14

Bericht zur  
erweiterten Machbarkeitsuntersuchung

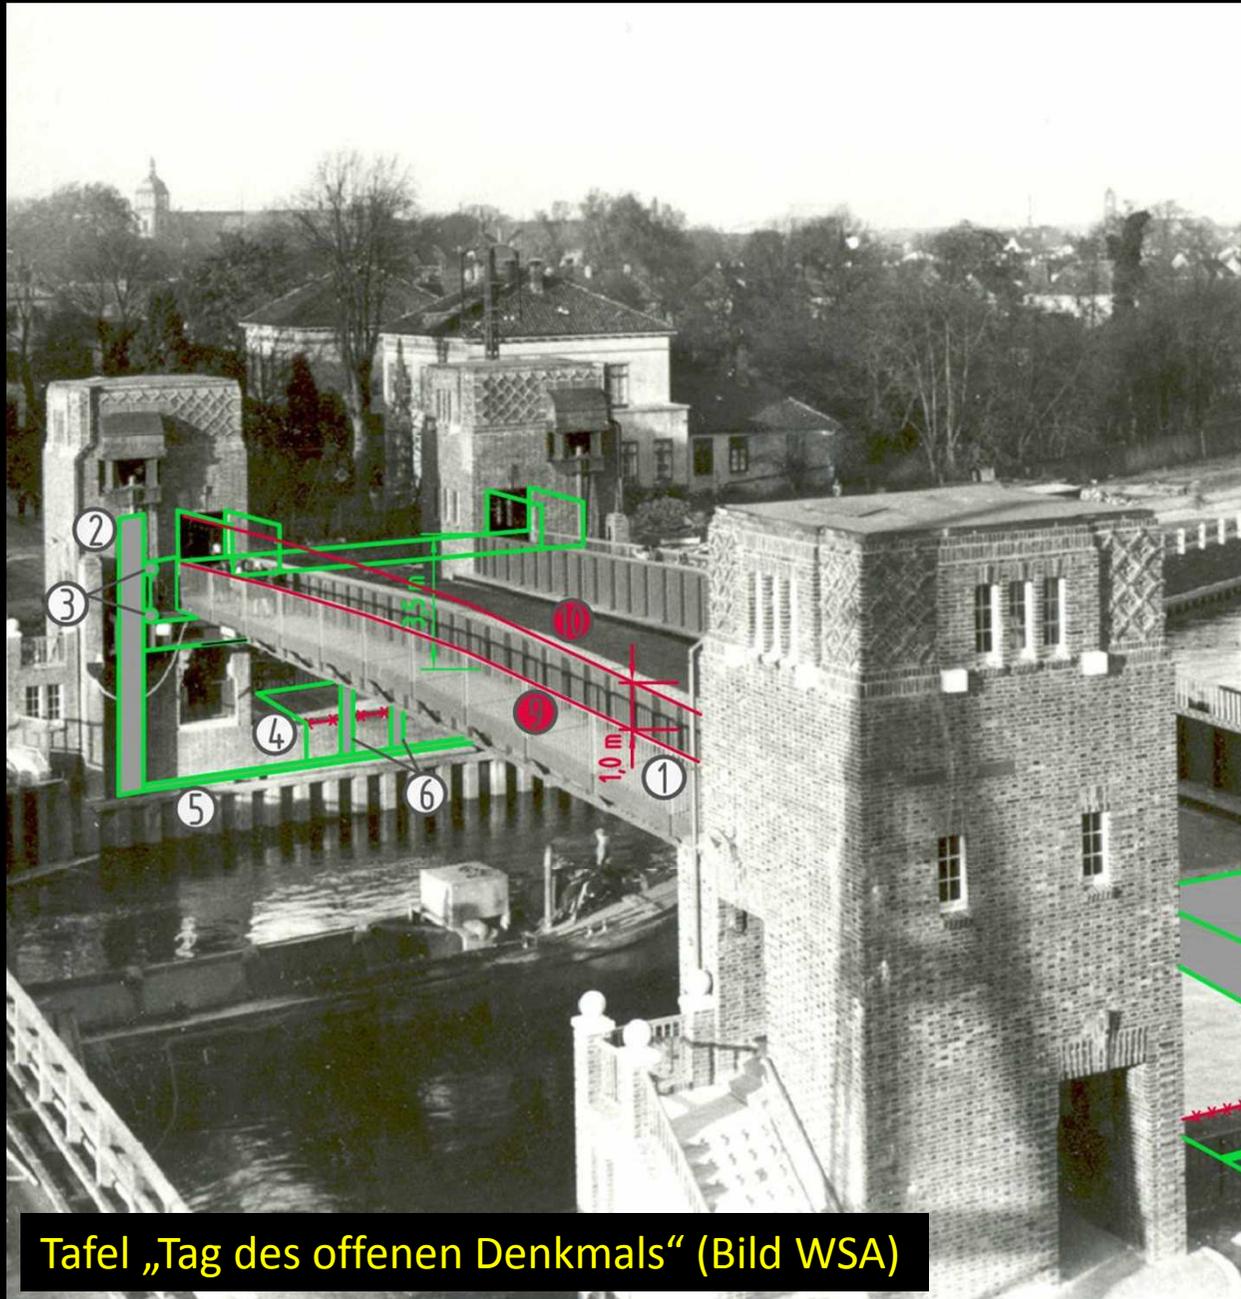
## Variante 1: Idee Angelis/Baak/Brick (ABB)

- ① gepl. Huberhöhung um 1,0 m auf 4,5 m
- ② seitliche Brückenführung
- ③ Seitenführungsrollen
- ④ Maschinenkeller
- ⑤ Spundwandkopfträger
- ⑥ Hubzylinder
- ⑦ Zugang mit Einstiegs Luke zum Maschinenkeller
- ⑧ Verlagerungsträger für Hubzylinder
- jetzige Hubhöhe die auch zukünftig im Normalfall angefahren wird  
- Begehung möglich
- geplante Hubhöhe die zukünftig im Sonderfall angefahren werden kann  
- Begehung nicht möglich

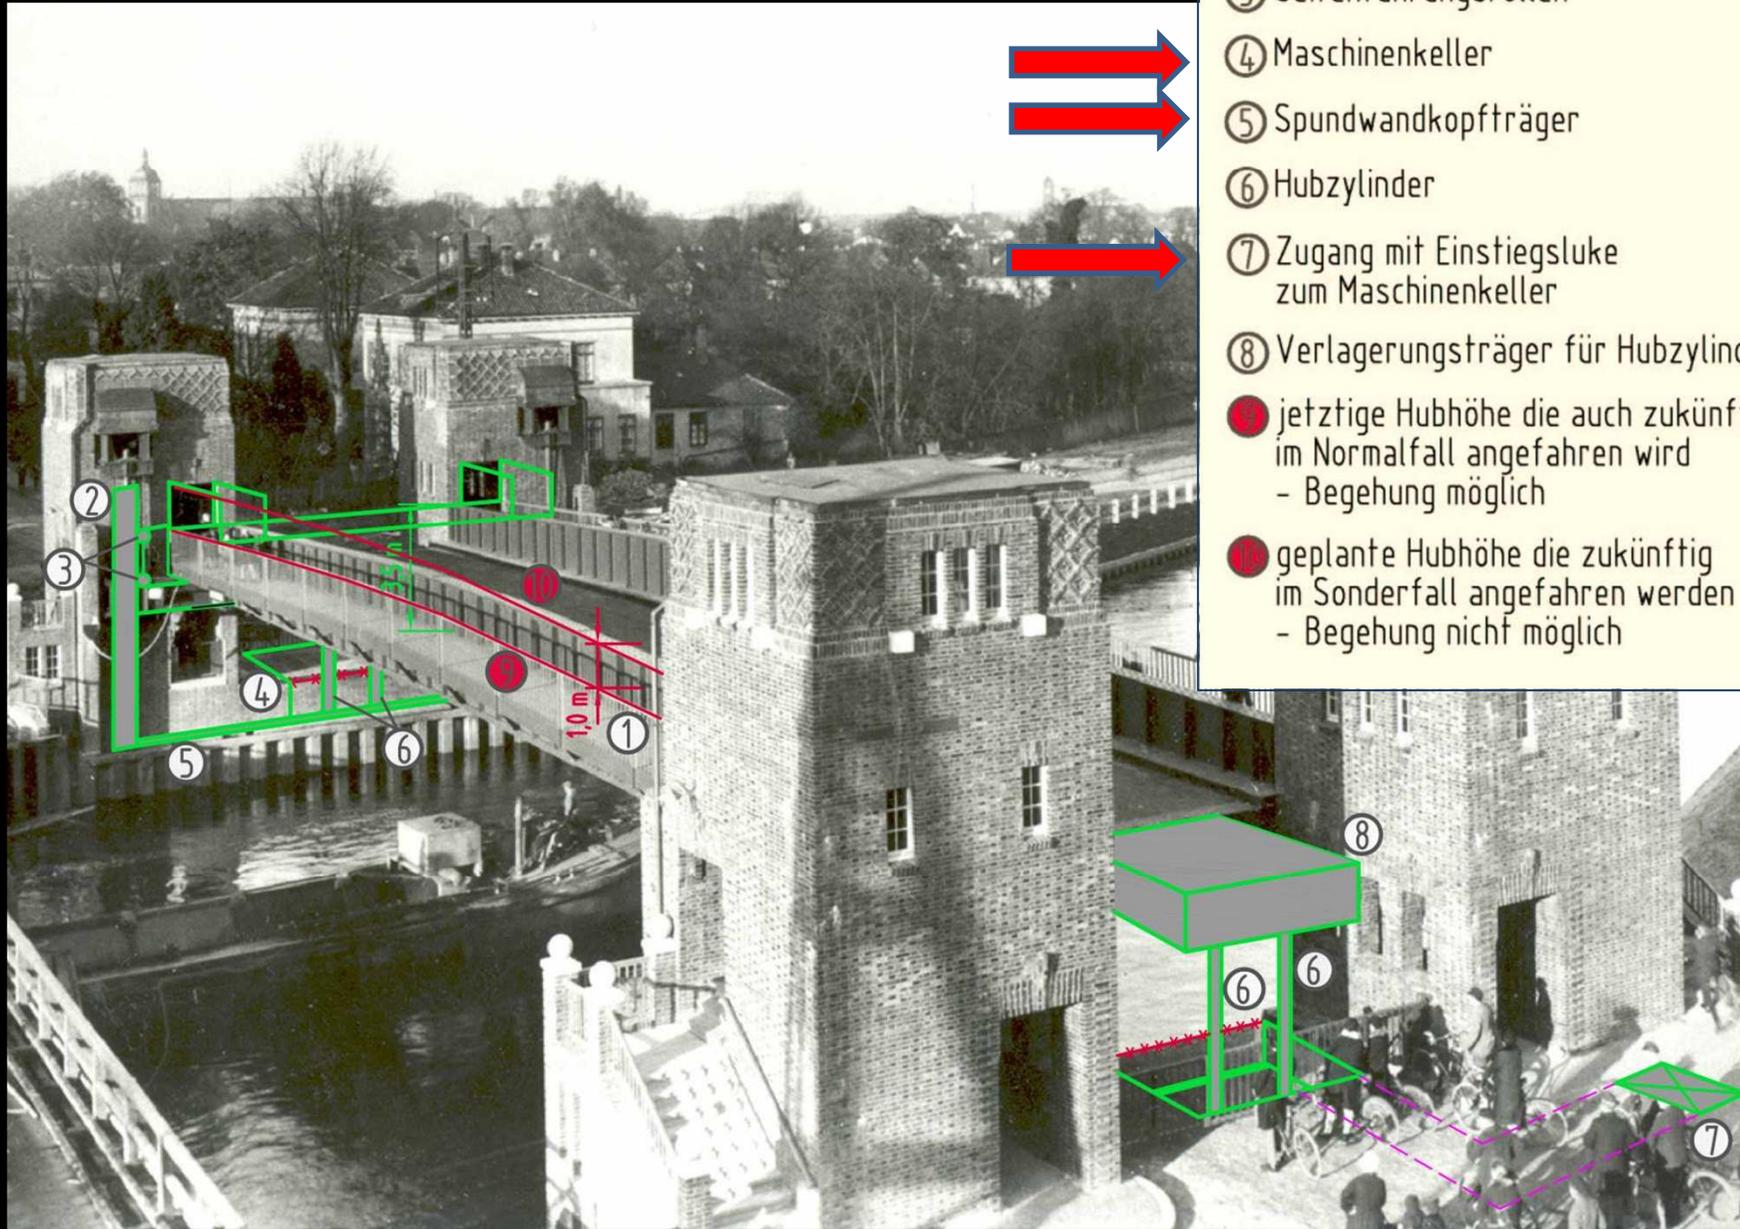
### Variante 1 (ABB)

- ① gepl. Huberhöhung um 1,0 m auf 4,5 m
- ② seitliche Brückenführung
- ③ Seitenführungsrollen
- ④ Maschinenkeller
- ⑤ Spundwandkopfträger
- ⑥ Hubzylinder
- ⑦ Zugang mit Einstiegs Luke zum Maschinenkeller
- ⑧ Verlagerungsträger für Hubzylinder
- ⑨ jetztige Hubhöhe die auch zukünftig im Normalfall angefahren wird  
- Begehung möglich
- ⑩ geplante Hubhöhe die zukünftig im Sonderfall angefahren werden kann  
- Begehung nicht möglich

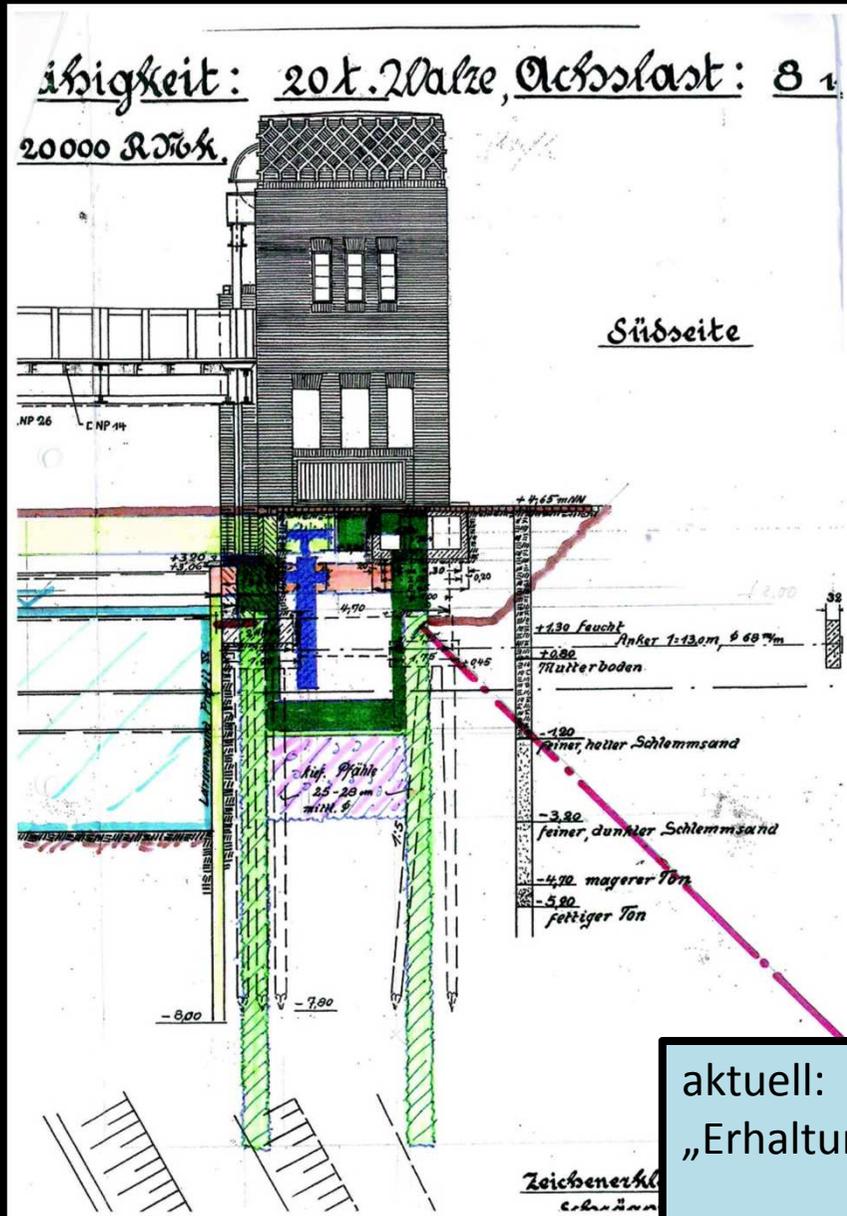
Vertikalschnitt, zwischen den Türmen

## Skizzen ABB in Bestandsplänen

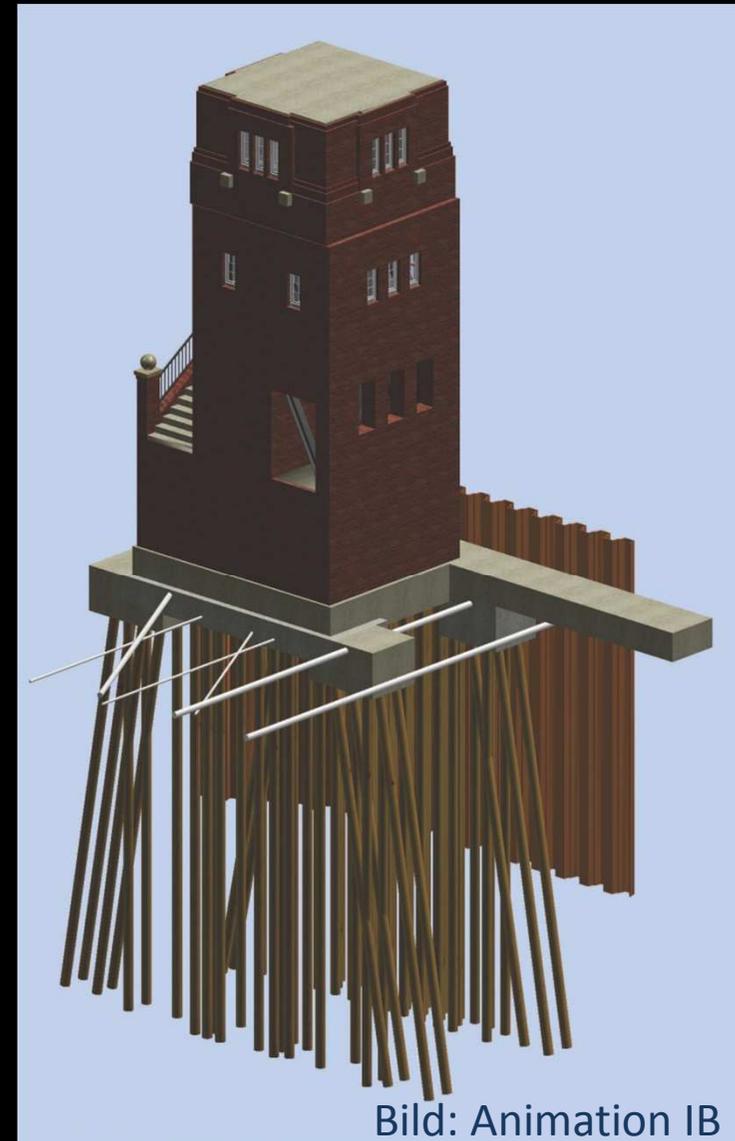
Bild: Animation IB

„Es ... wären die folgenden Arbeitsschritte im Bereich der Gründung erforderlich.“

- Ausheben des Überbaus
- Absetzen, Abbrechen und Entsorgung der Gegengewichte
- Erdbau zur Herstellung einer Arbeitsebene zwischen den Türmen
- Unterfangung der Turmfundamente (Düsenstrahlkörper)

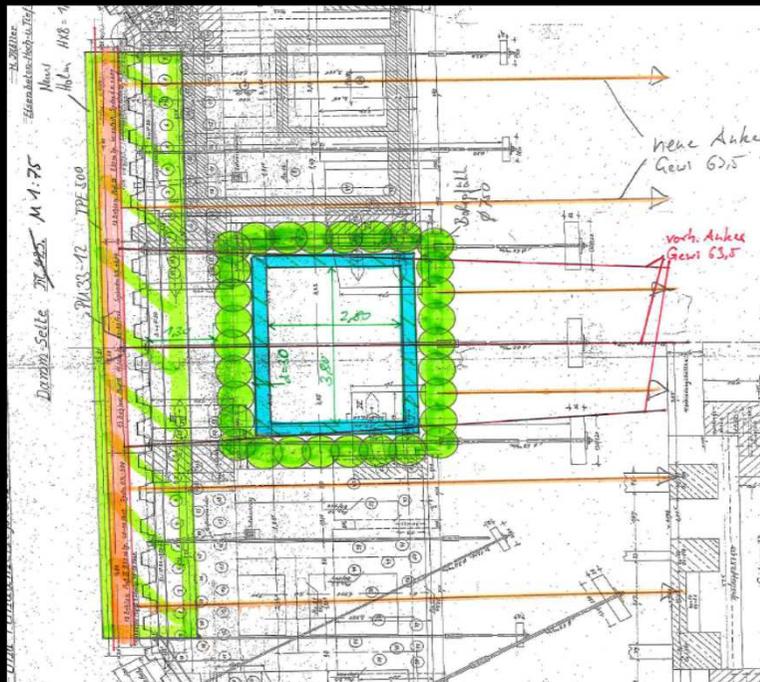
Horizontalschnitt, Maschinenkeller

### Skizzen IMS in Bestandsplänen

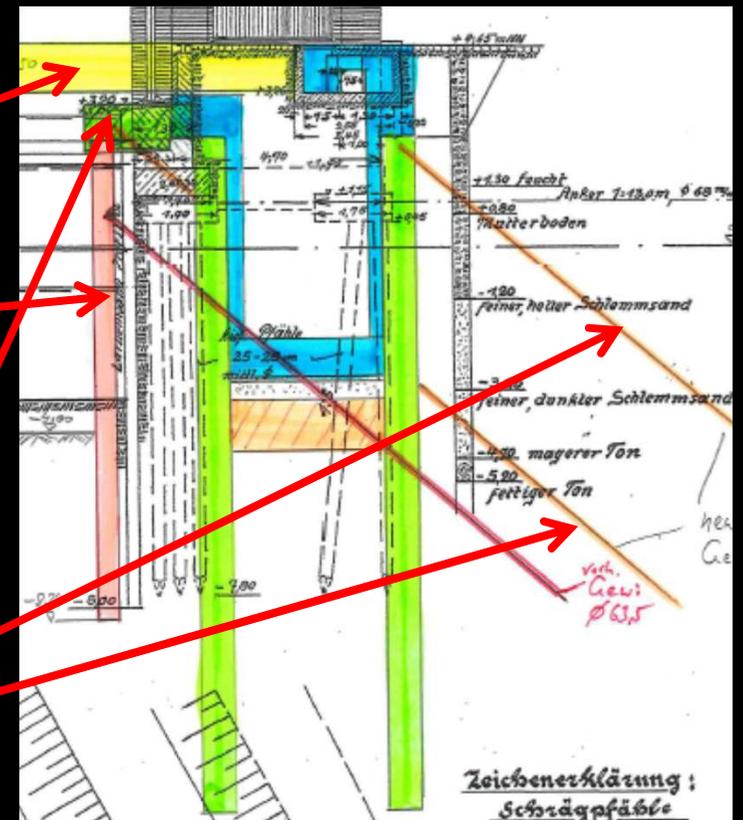
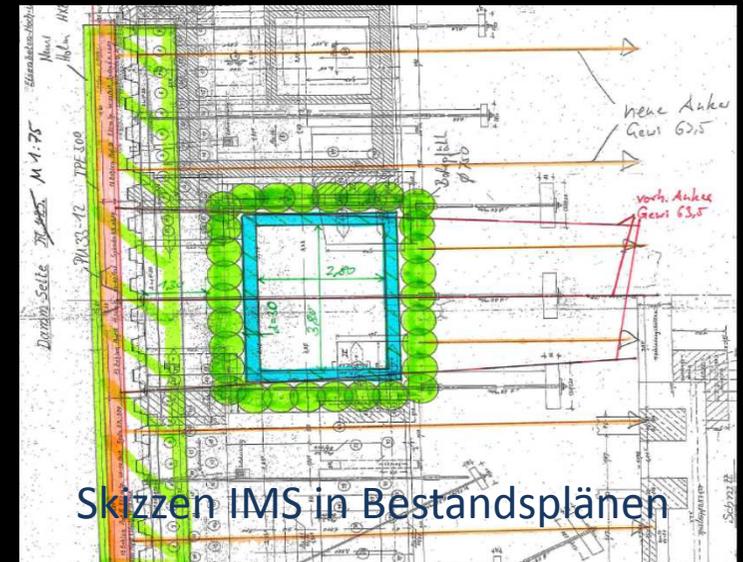
- Abbruch alter Spundwand/Betonbau bis Arbeitsebene
- Herstellen neuer Gründungselemente aus Stahlträgern in Düsenstrahlkörpern zwischen alter und neuer Spundwand
  - zur Lagerung der Brücke und der Hohlkästen der Brückenführung auf einer neuen Widerlagerbank
- Herstellen eines wasserseitigen neuen Gurtholmes aus Stahlbeton
- Herstellen neuer Rückverankerungen

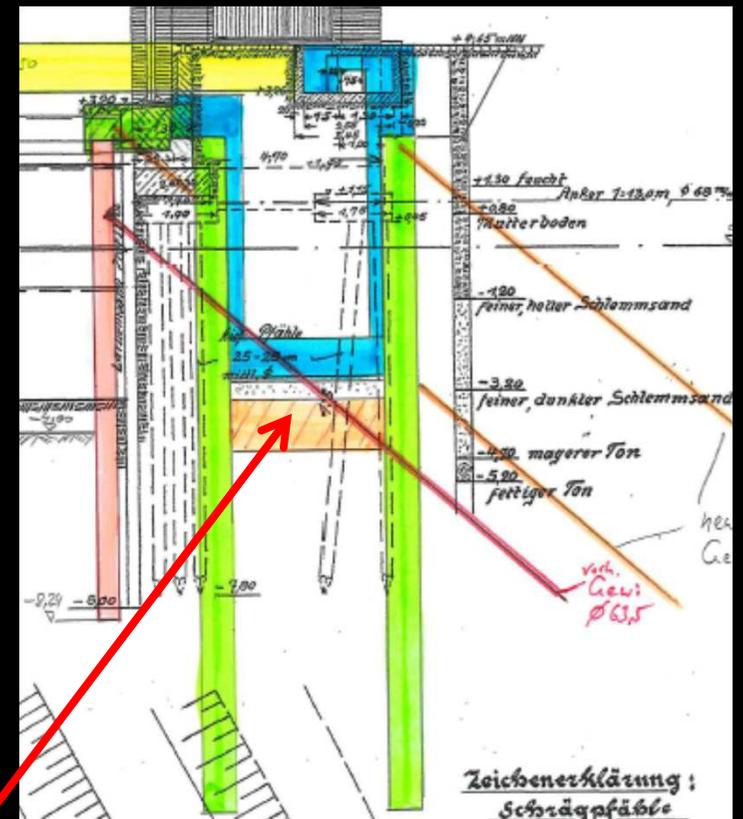
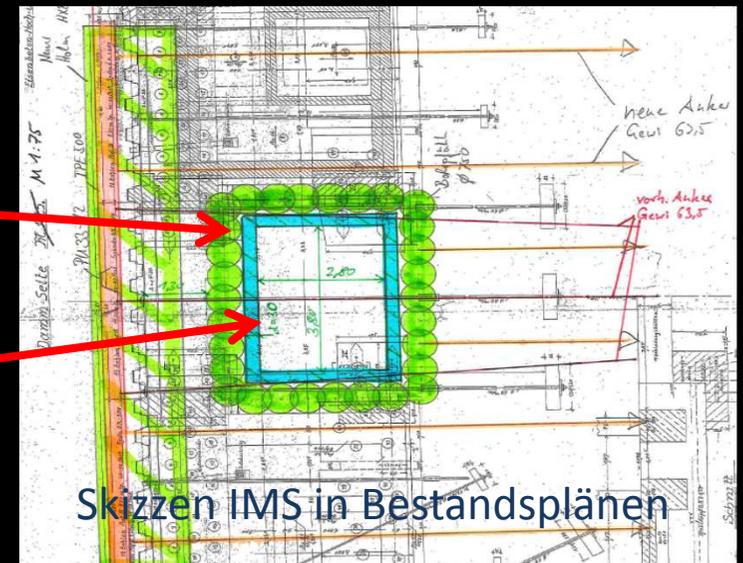
- Abbruch alter Spundwand/Betonbau bis Arbeitsebene
- Herstellen neuer Gründungselemente aus Stahlträgern in Düsenstrahlkörpern zwischen alter und neuer Spundwand
  - zur Lagerung der Brücke und der Hohlkästen der Brückenführung auf einer neuen Widerlagerbank
- Herstellen eines wasserseitigen neuen Gurtholmes aus Stahlbeton
- Herstellen neuer Rückverankerungen

- Herstellen der "wasserdichten" Baugrube aus überschnittenen Bohrpfählen
- Aushub der Baugrube
- Einbringen der Unterwasserbetonsohle
- Herstellen der Ausbauschale der Maschinenkeller

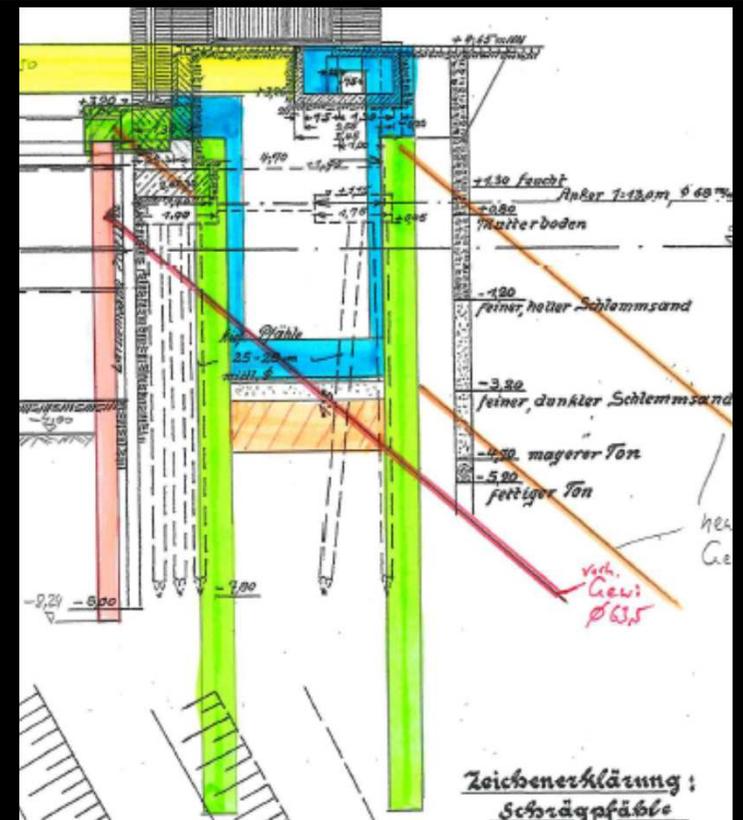
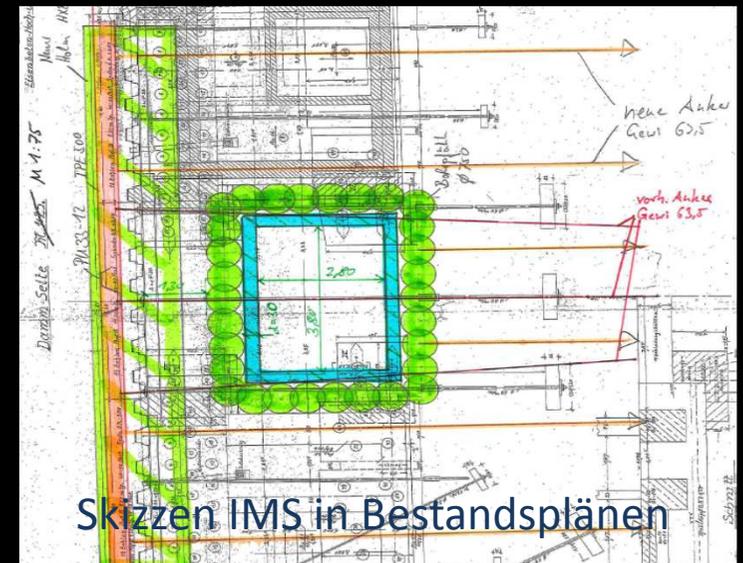
- Abbruch alter Spundwand/Betonbau bis Arbeitsebene
  - Herstellen neuer Gründungselemente aus Stahlträgern in Düsenstrahlkörpern zwischen alter und neuer Spundwand
    - zur Lagerung der Brücke und der Hohlkästen der Brückenführung auf einer neuen Widerlagerbank
  - Herstellen eines wasserseitigen neuen Gurtholmes aus Stahlbeton
  - Herstellen neuer Rückverankerungen
- 
- Herstellen der "wasserdichten" Baugrube aus überschrittenen Bohrpfählen
  - Aushub der Baugrube
  - Einbringen der Unterwasserbetonsohle
  - Herstellen der Ausbauschale der Maschinenkeller
-

- Herstellen der Zugänge zu den Maschinenkellern

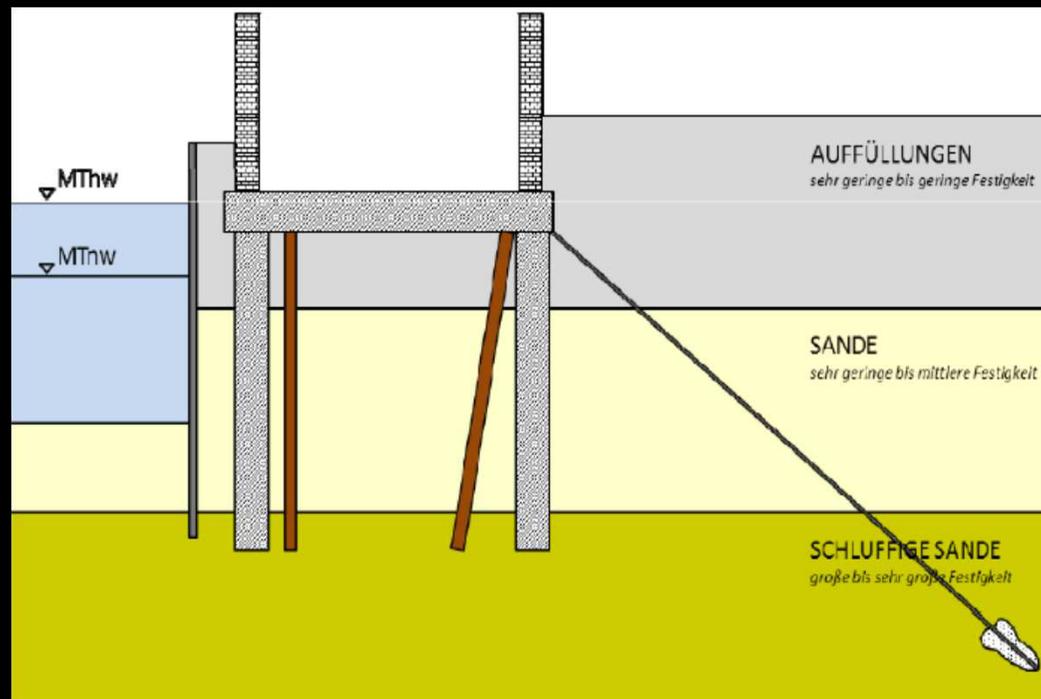
### Variante 2 (1:1-Ersatz)

„Die Bauarbeiten erfordern ausreichenden Platz für die Baustelleneinrichtung.“

- Rückbau der Türme und Abbruch der Fundamente
- Ziehen störender Holzpfähle
- Demontage des Überbaus
- Herstellung von 6 Bohrpfählen/Turm und Fundamentplatten, Rückverankerung

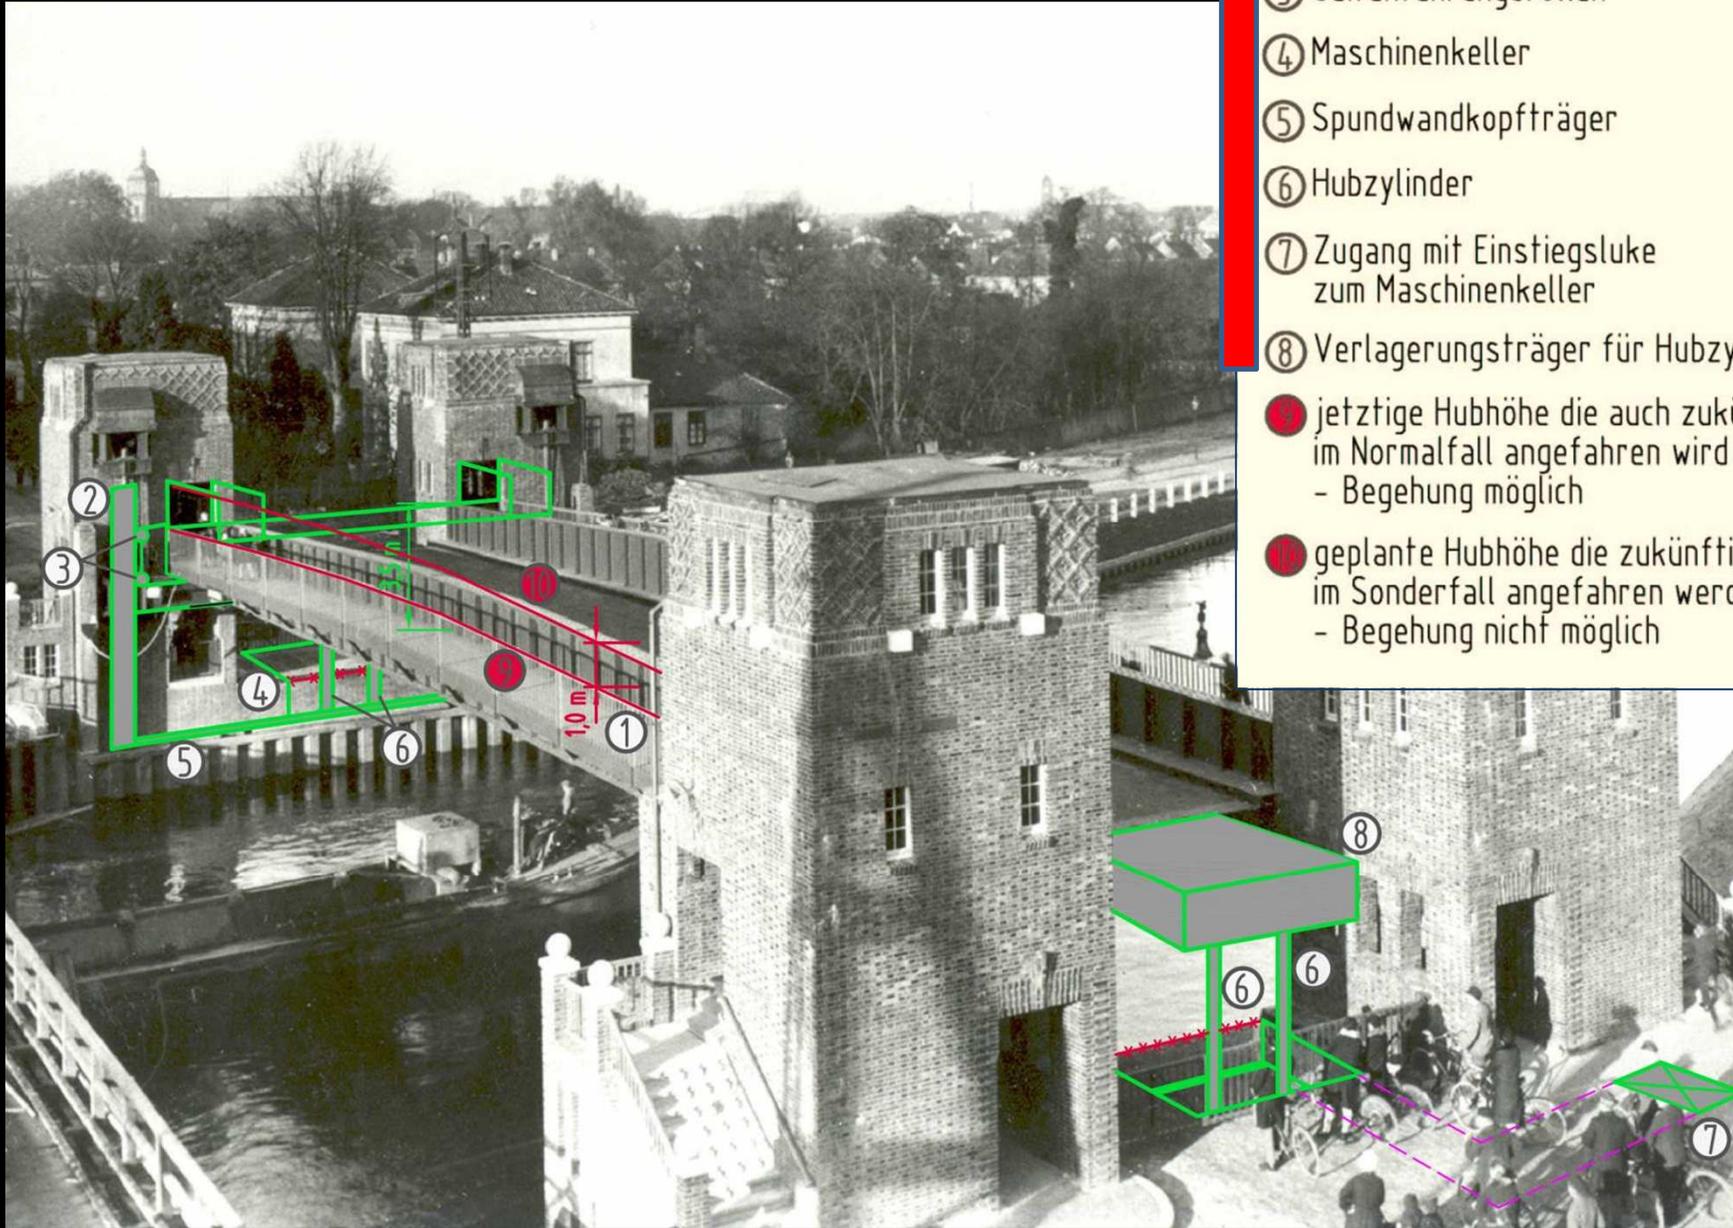
## Variante 1 (ABB)

- ① gepl. Huberhöhung um 1,0 m auf 4,5 m
- ② seitliche Brückenführung
- ③ Seitenführungsrollen
- ④ Maschinenkeller
- ⑤ Spundwandkopfträger
- ⑥ Hubzylinder
- ⑦ Zugang mit Einstiegsluke zum Maschinenkeller
- ⑧ Verlagerungsträger für Hubzylinder
- ⑩ jetztige Hubhöhe die auch zukünftig im Normalfall angefahren wird  
- Begehung möglich
- ⑪ geplante Hubhöhe die zukünftig im Sonderfall angefahren werden kann  
- Begehung nicht möglich

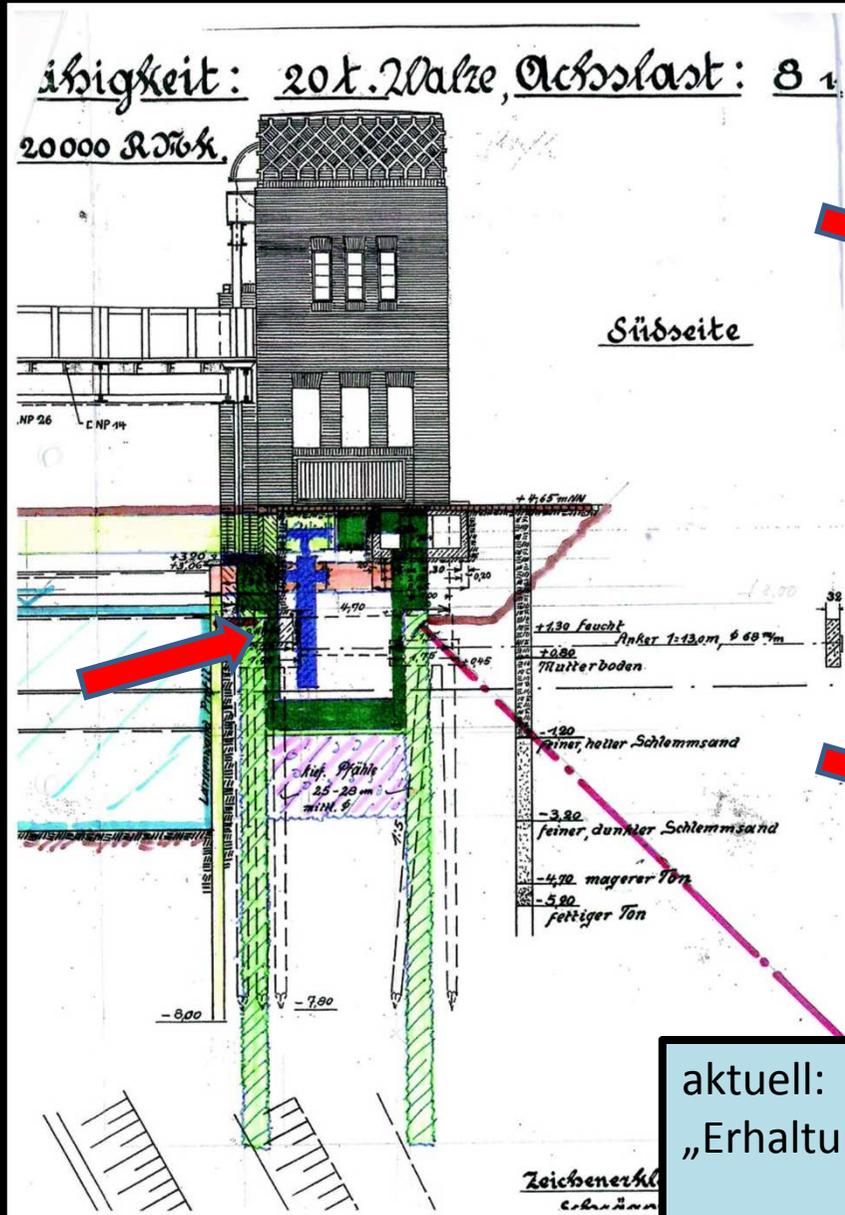
Vertikalschnitt, zwischen den Türmen

## Skizzen ABB in Bestandsplänen

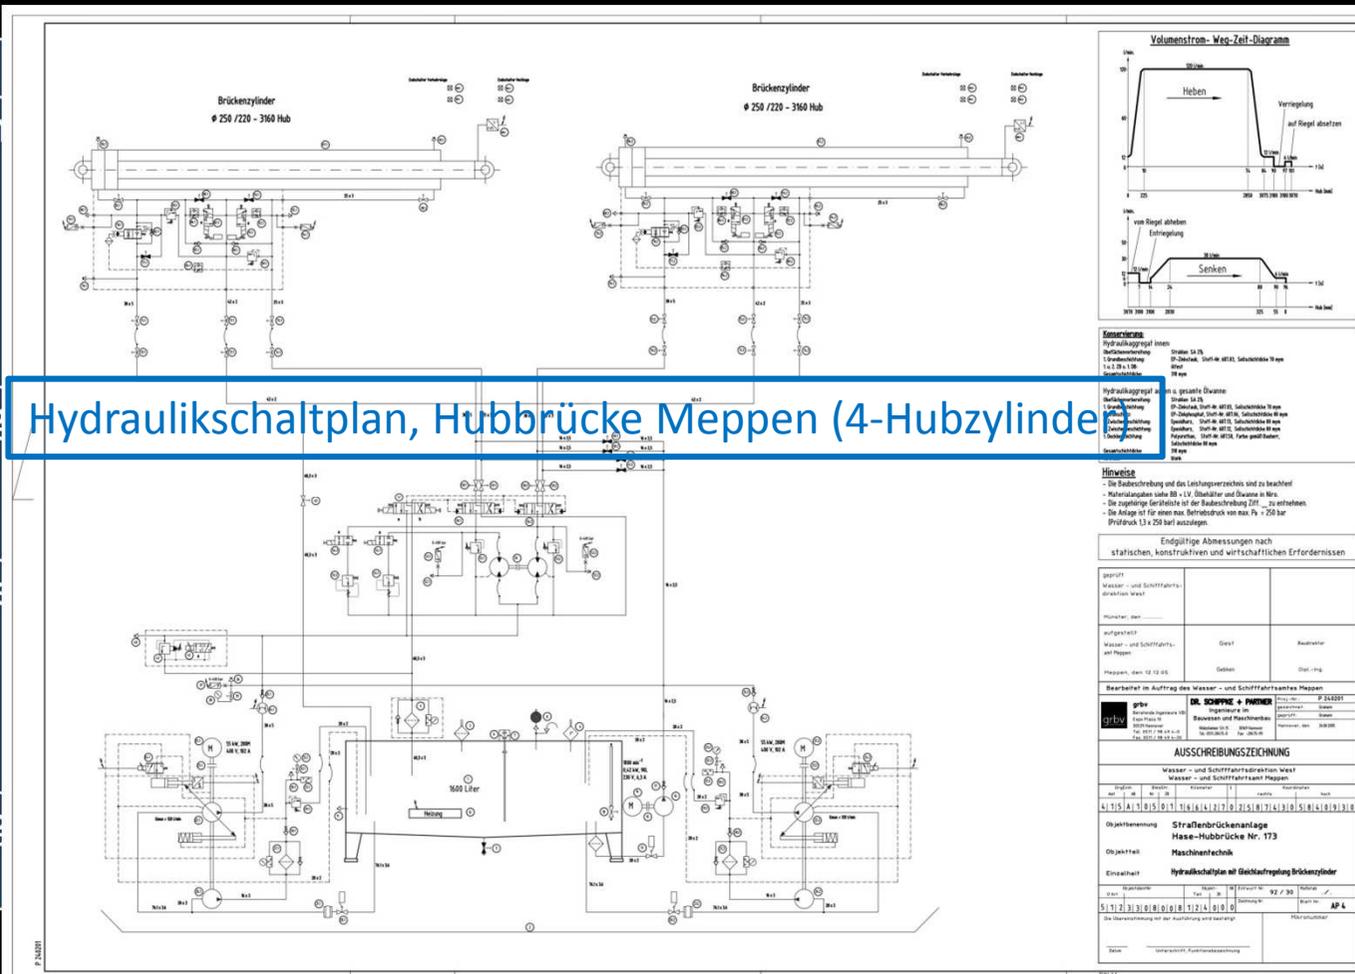
Baugruppe	Var. 1 (ABB)	Var. 2 (1:1-Ersatz)
Antrieb	hydraulisch ○ 4 Hubzylinder	elektromechanisch ○ zentral, 4 Abgänge
Gewichtsausgleich	wird entfernt	durch Gegengewichte

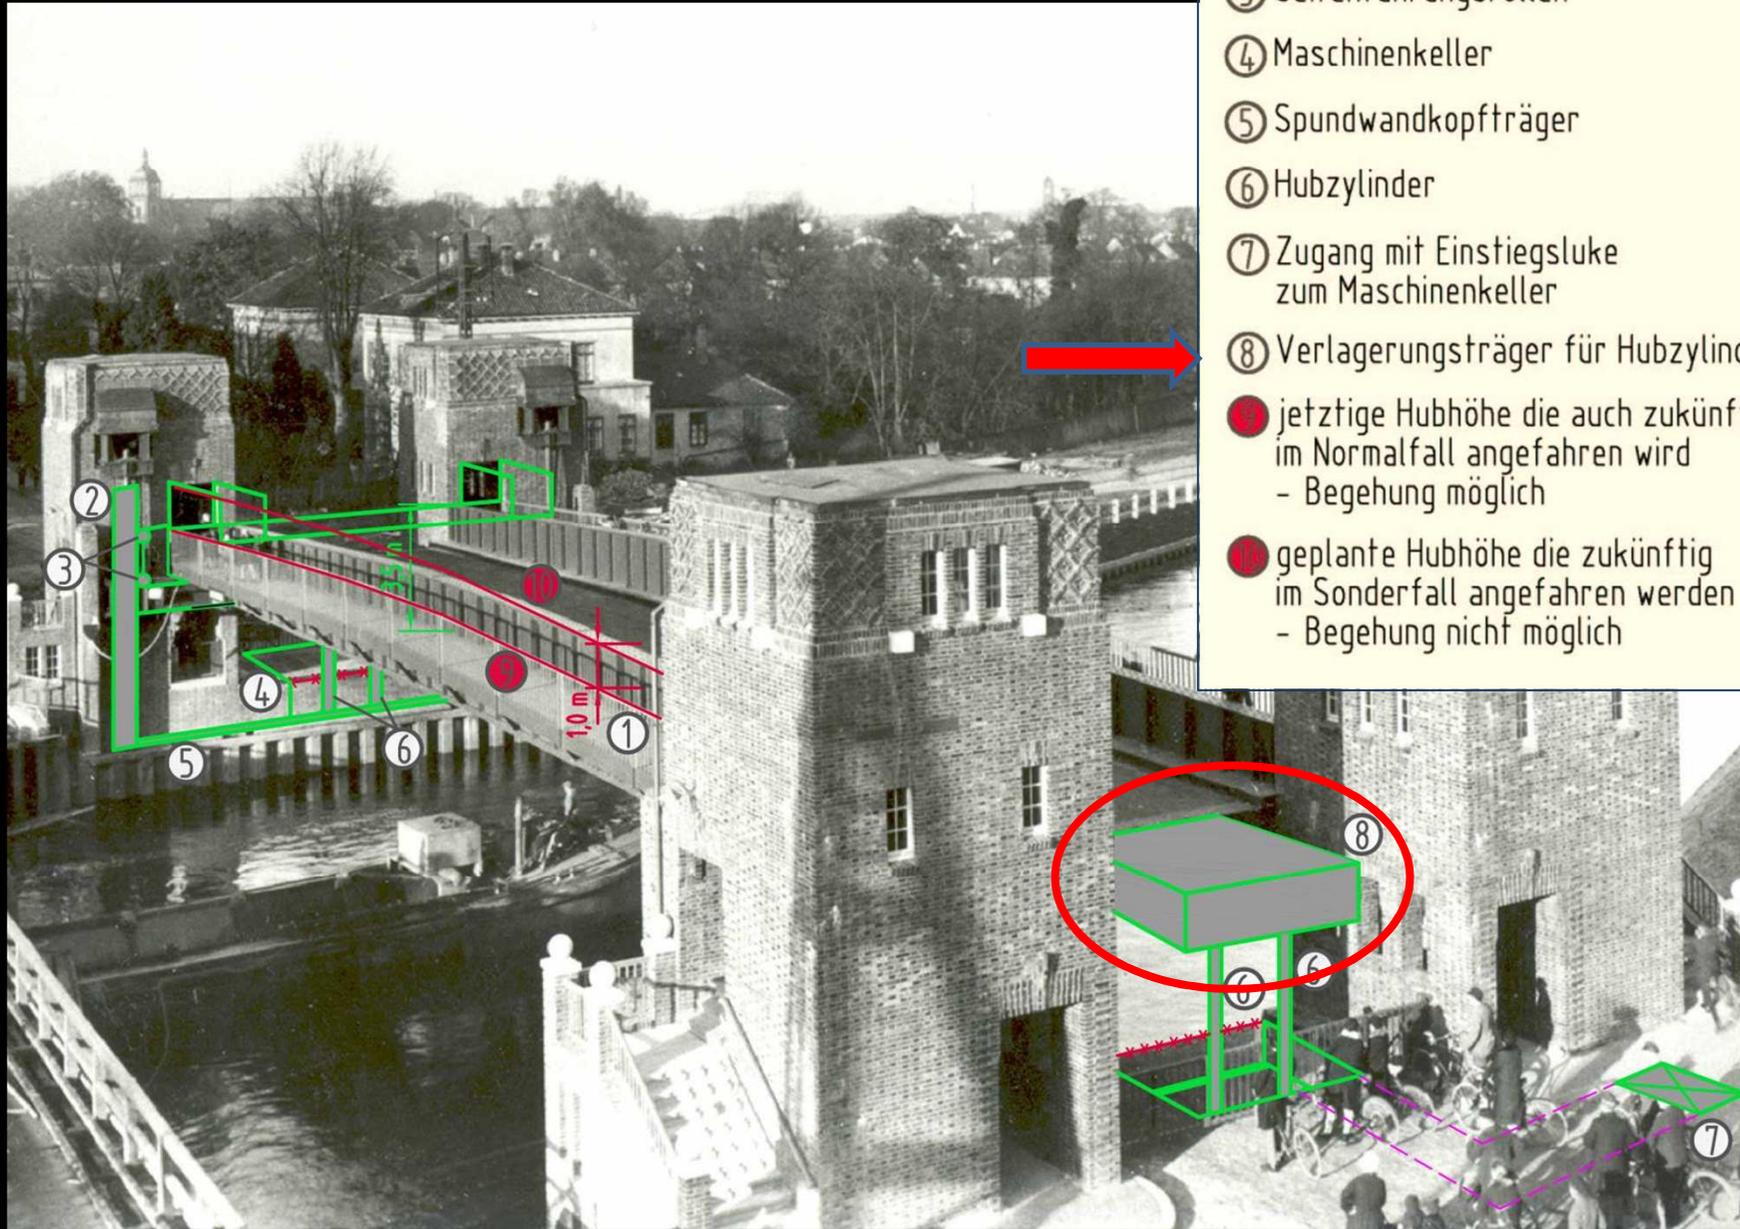
### Variante 1 (ABB)

- ① gepl. Huberhöhung um 1,0 m auf 4,5 m
- ② seitliche Brückenführung
- ③ Seitenführungsrollen
- ④ Maschinenkeller
- ⑤ Spundwandkopfträger
- ⑥ Hubzylinder
- ⑦ Zugang mit Einstiegsluke zum Maschinenkeller
- ⑧ Verlagerungsträger für Hubzylinder
- ⑨ jetztige Hubhöhe die auch zukünftig im Normalfall angefahren wird  
- Begehung möglich
- ⑩ geplante Hubhöhe die zukünftig im Sonderfall angefahren werden kann  
- Begehung nicht möglich

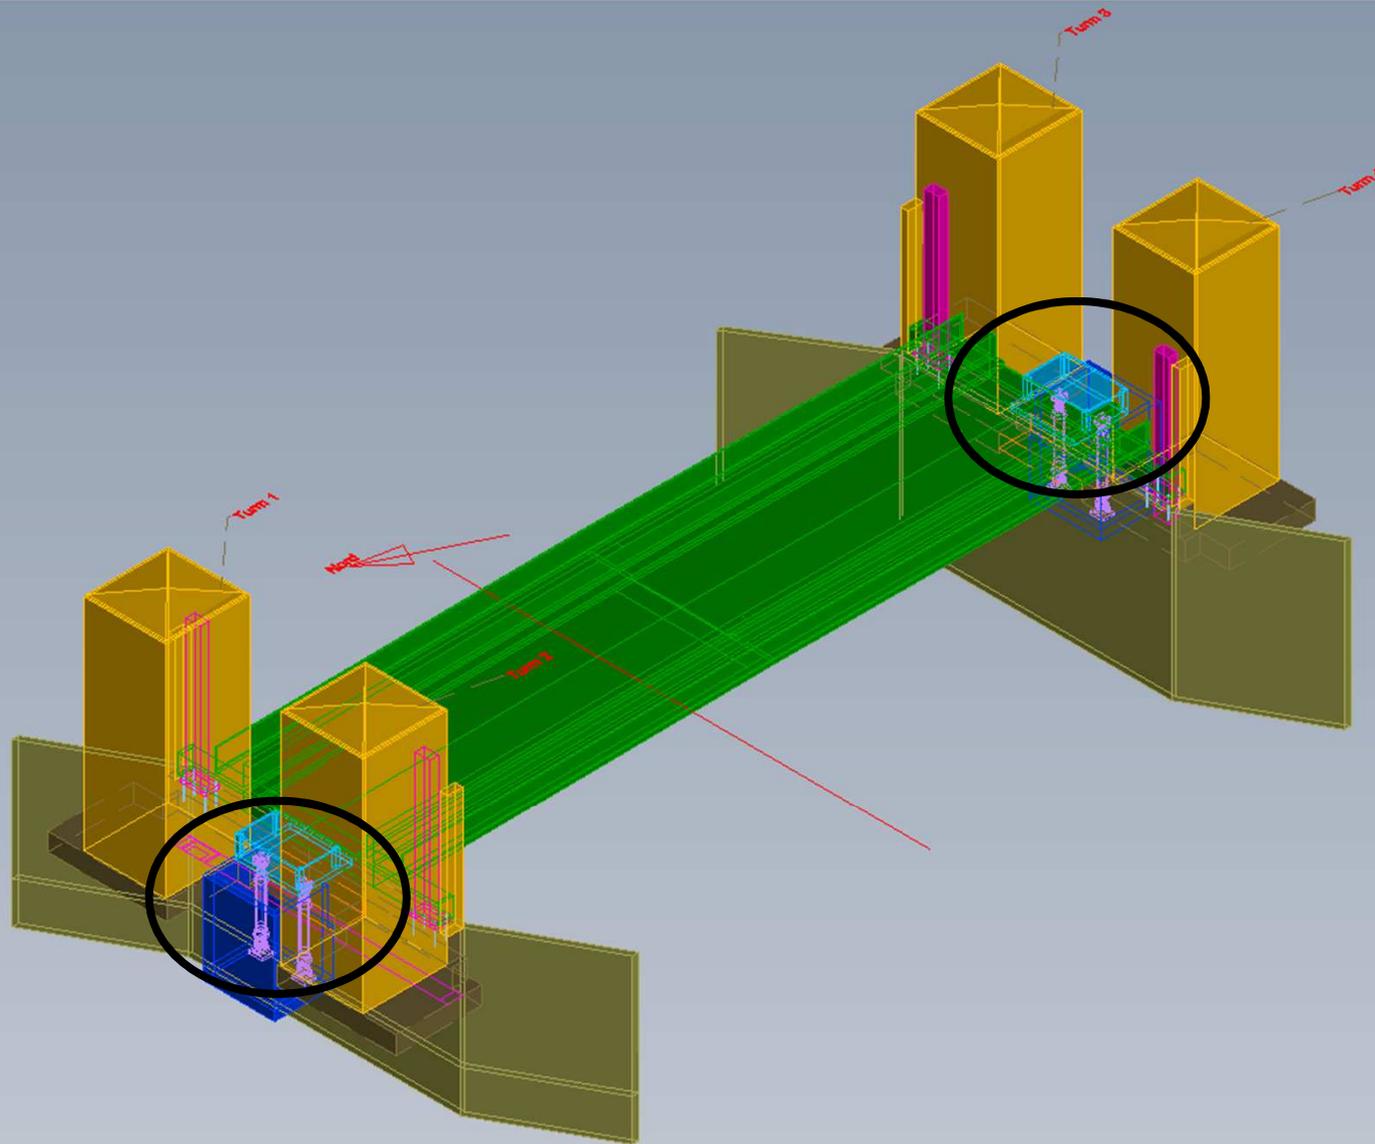
Quelle: 3D-Modell SP

ohne Zugang zum Maschinenkeller
