**Gutachten**  
**über den baulichen Zustand**  
**der Cäcilienbrücke Oldenburg**  
**(stählerne Hubbrücke über den**  
**Küstenkanal bei km 0,837)**

BAW-Nr. 1.02.10231.00

Karlsruhe, 25. Oktober 2006

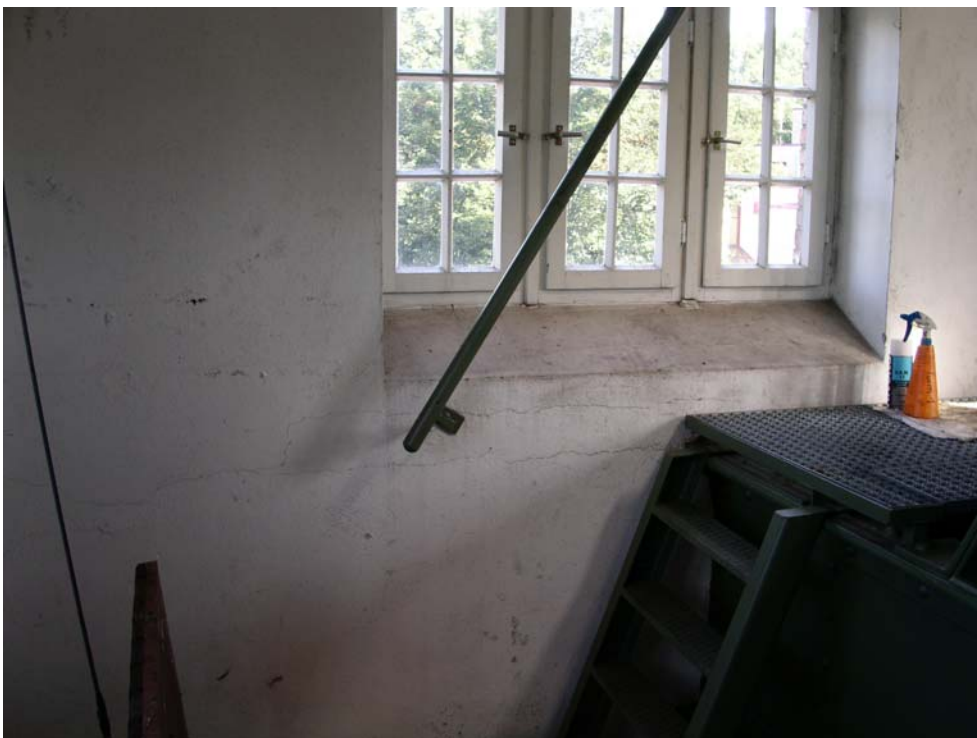
**Bild 6: Antriebsraum / Turm 1**

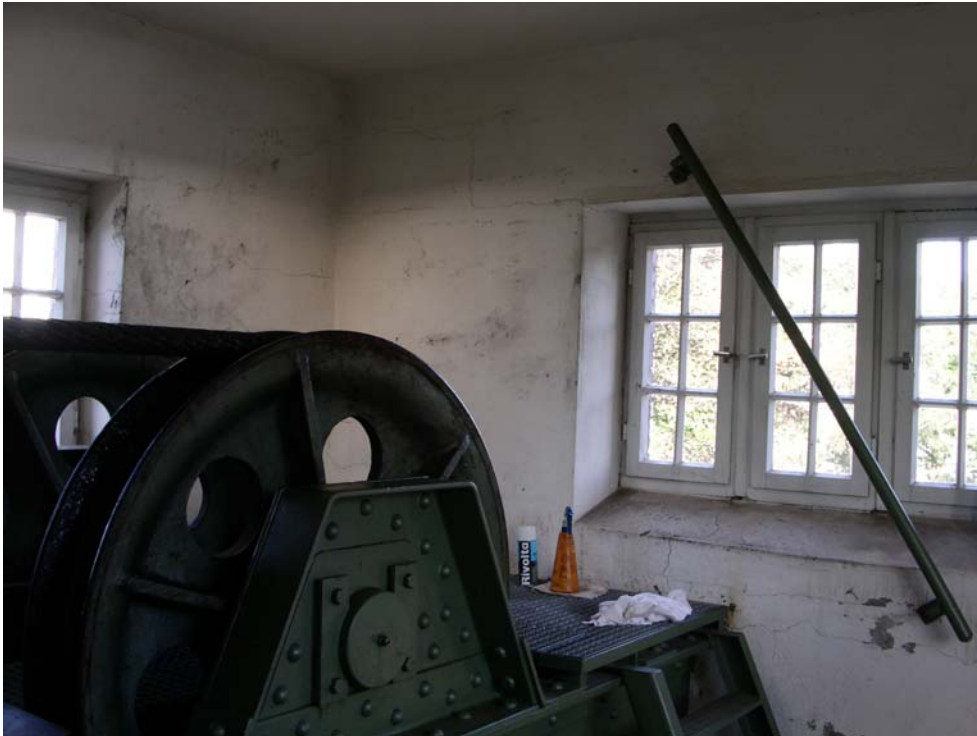
**Bild 12: Antriebsraum / Turm 2**

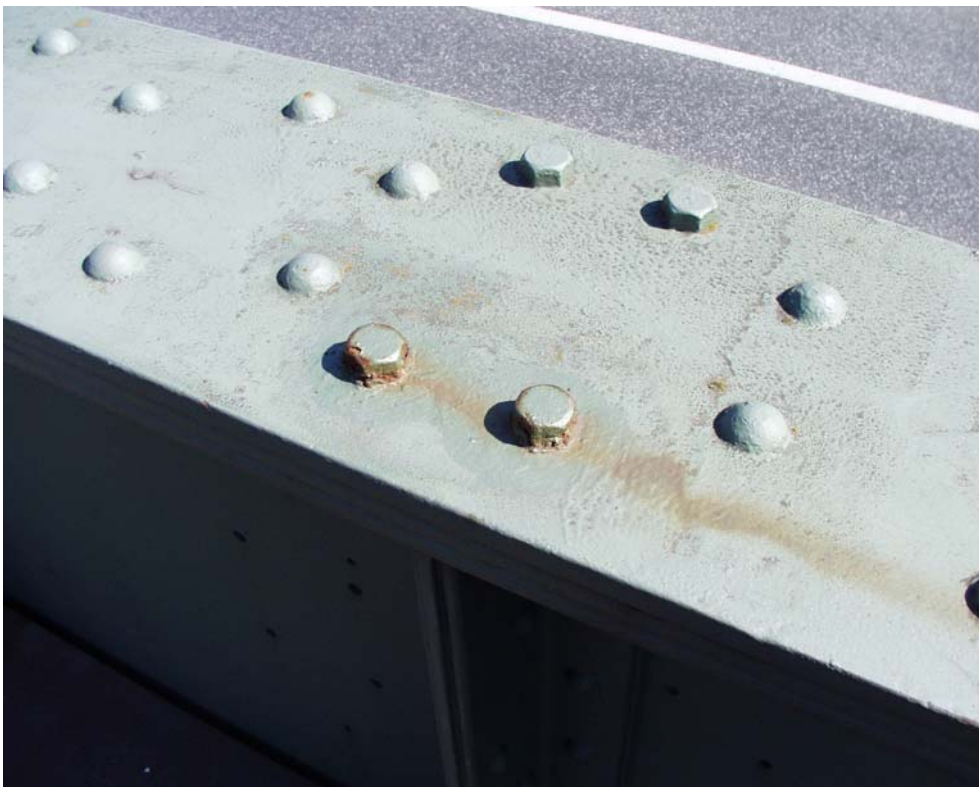
**Bild 8: HT Westseite, Obergurt , Nietersatz durch Schrauben**

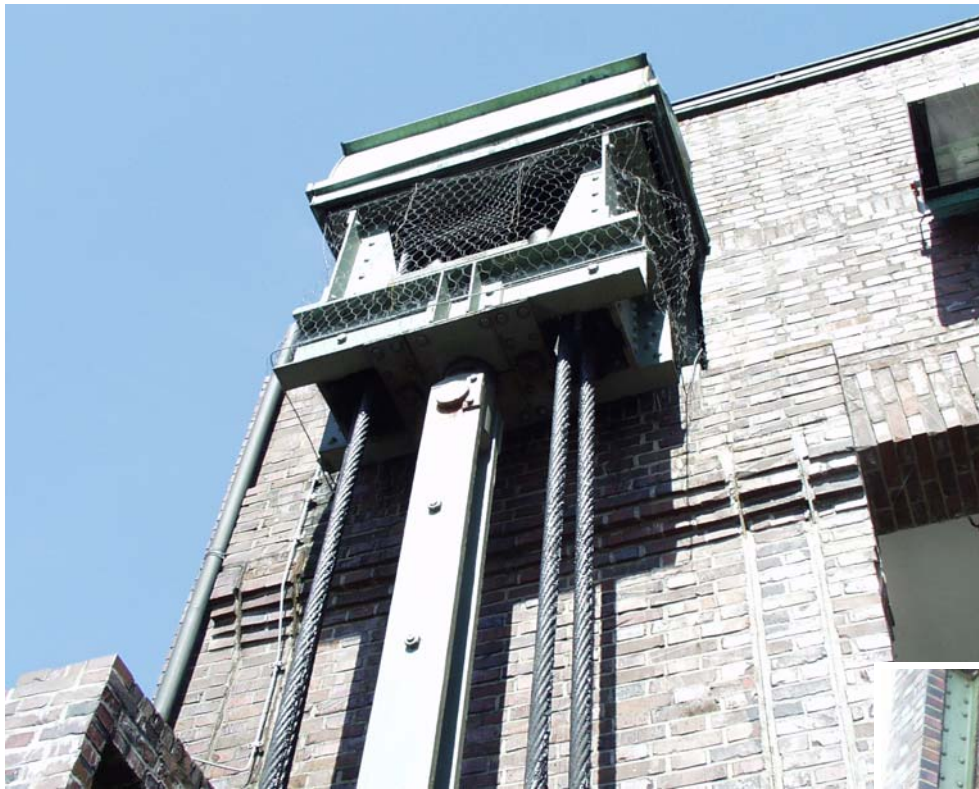
**Bild 13: Seilführung und obere Triebstockanbindung am Turm**

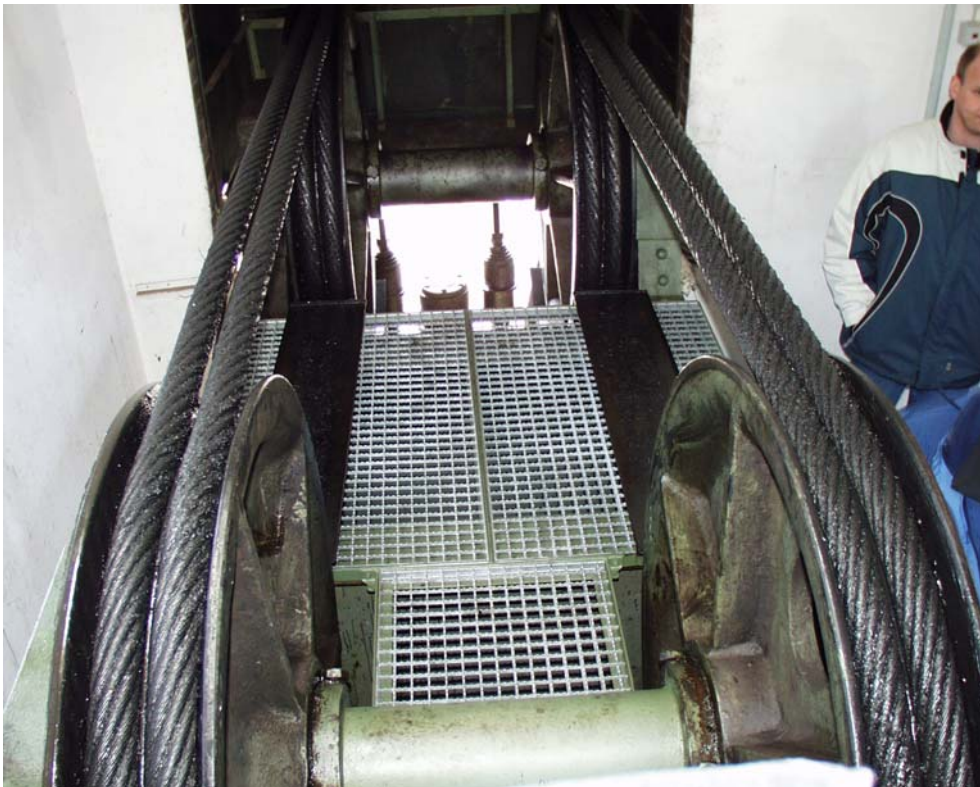
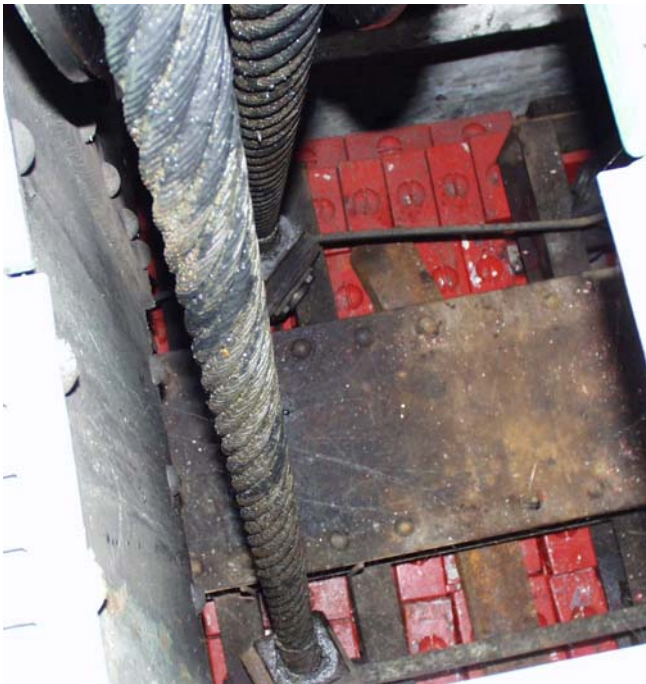
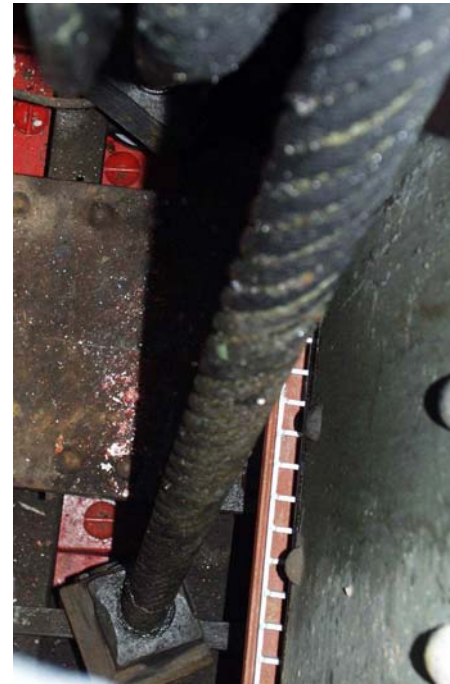
**Bild 15 und 16: Seilscheiben der Gegengewichte in den Turmköpfen**

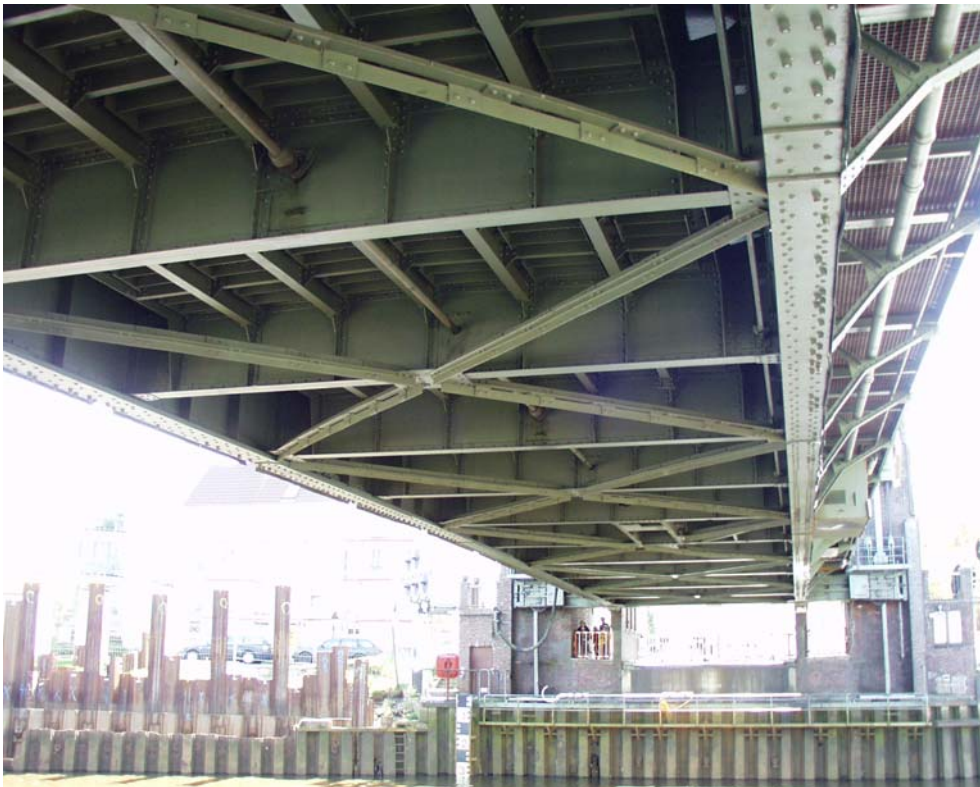
**Bild 22:** Brücke angehoben, Widerlager Dammseite, Untersicht EQT  
(Die ursprünglichen, stark abgerosteten Nietkonstruktionen beider Endquerträger wurden 1989 durch neue geschweißte Hohlkästen ersetzt, die an die verbleibende Fahrbahnkonstruktion über Schraubverbindungen angeschlossen wurden.)

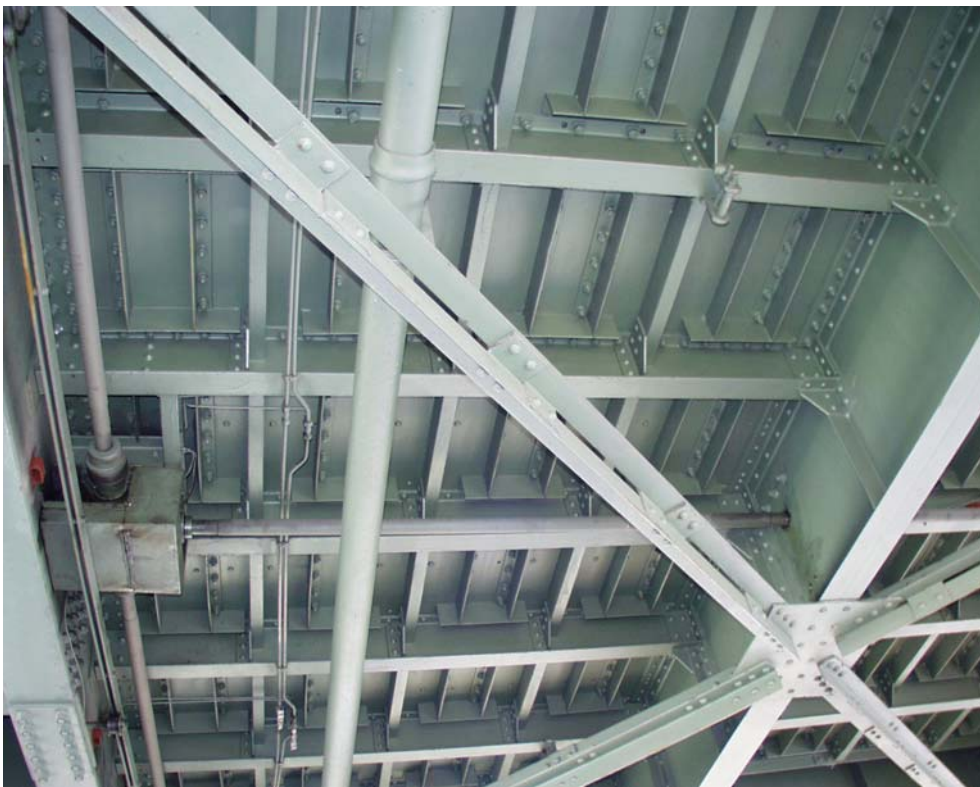
**Bild 23 und 24: Untersichten Fahrbahn-Überbau**

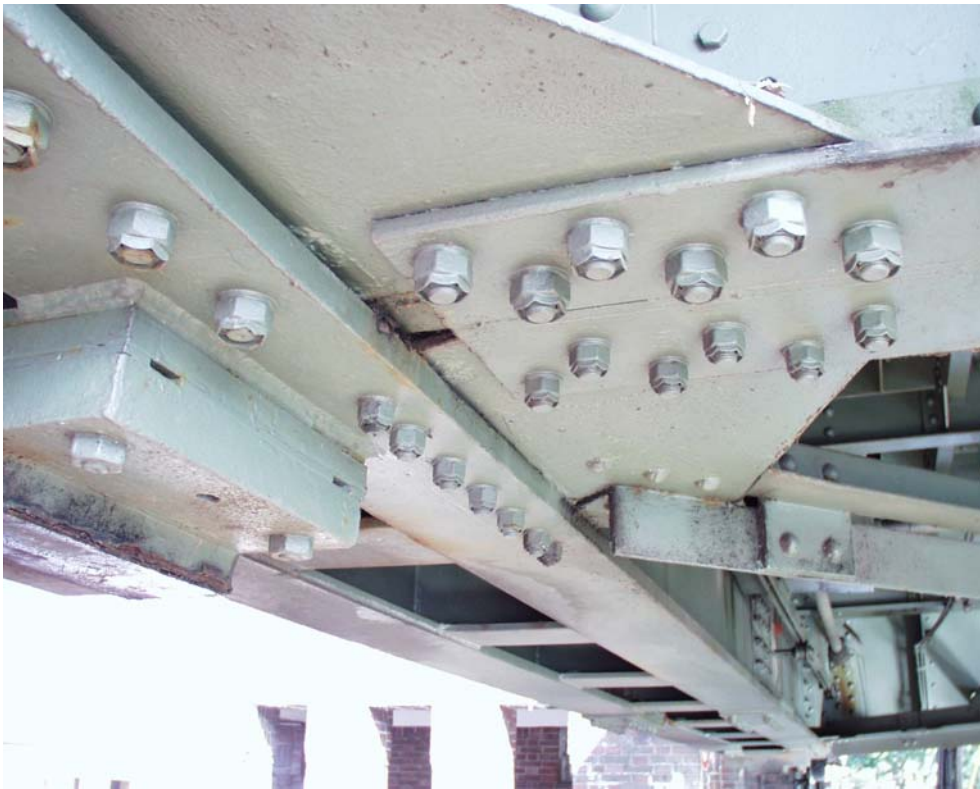
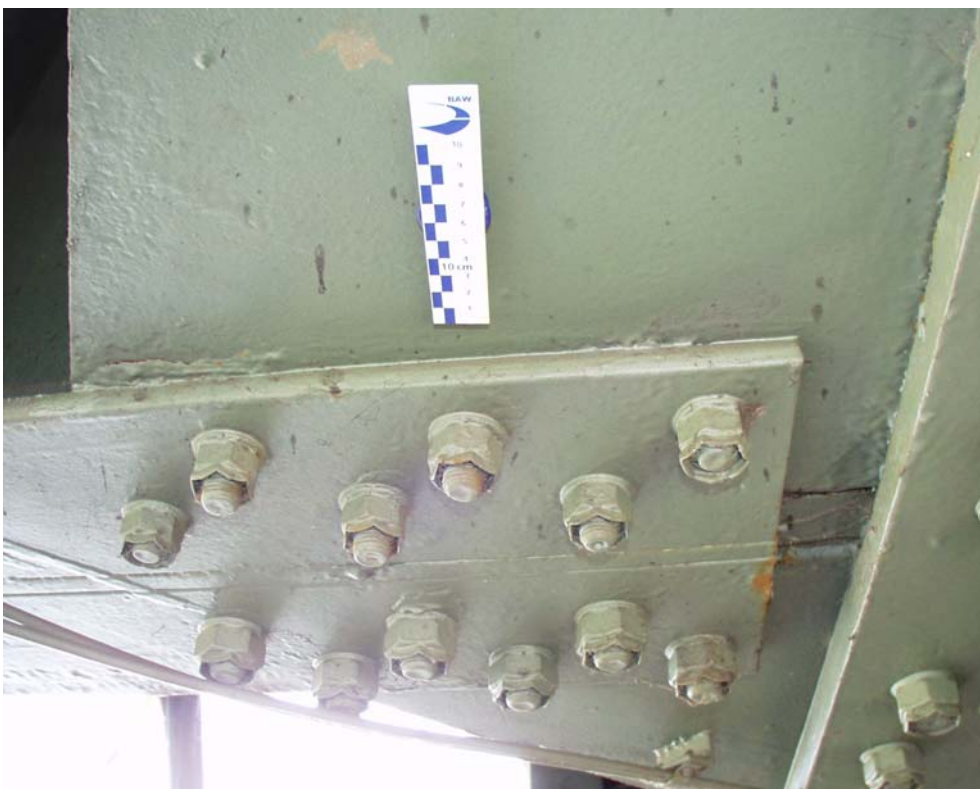
**Bild 13 und 14: Beispiele Schraubanschlüsse EQT/Hauptträgeruntergurt**

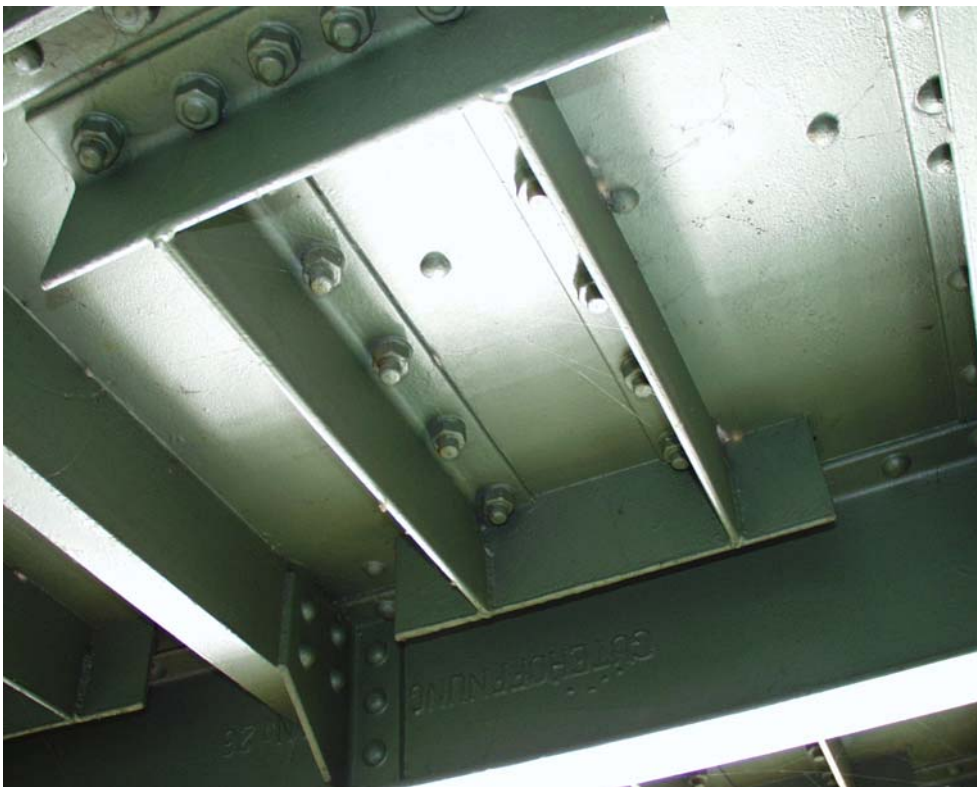
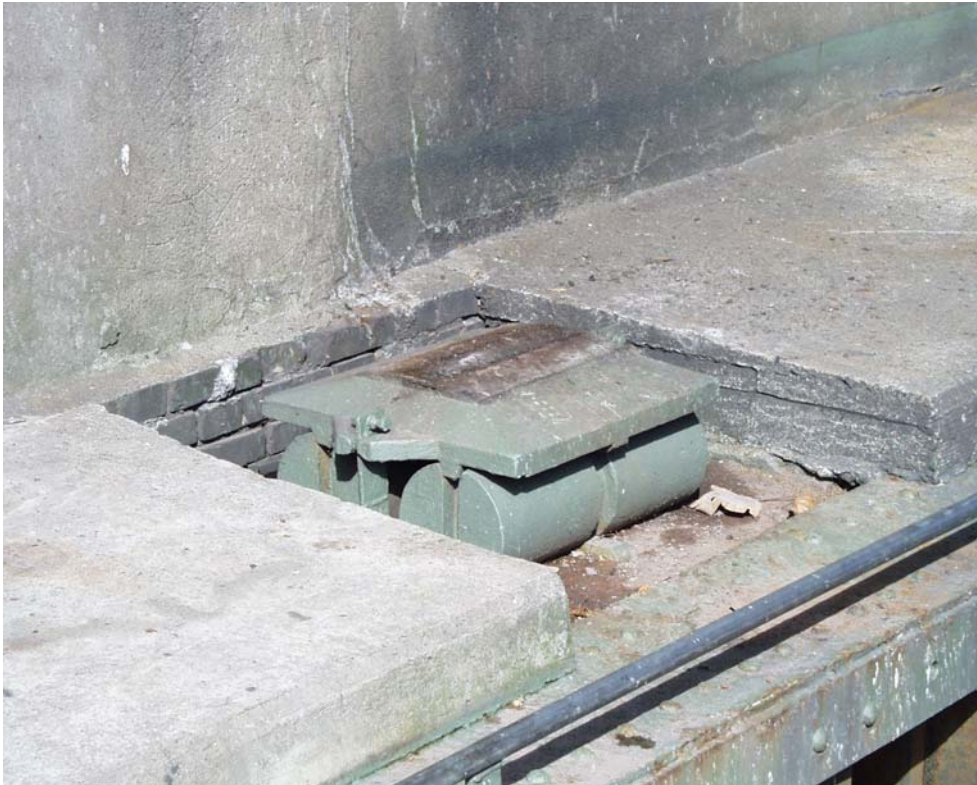
**Bild 19 und 20: Details Fahrbahnverstärkungen / Querträger / Längsträger**

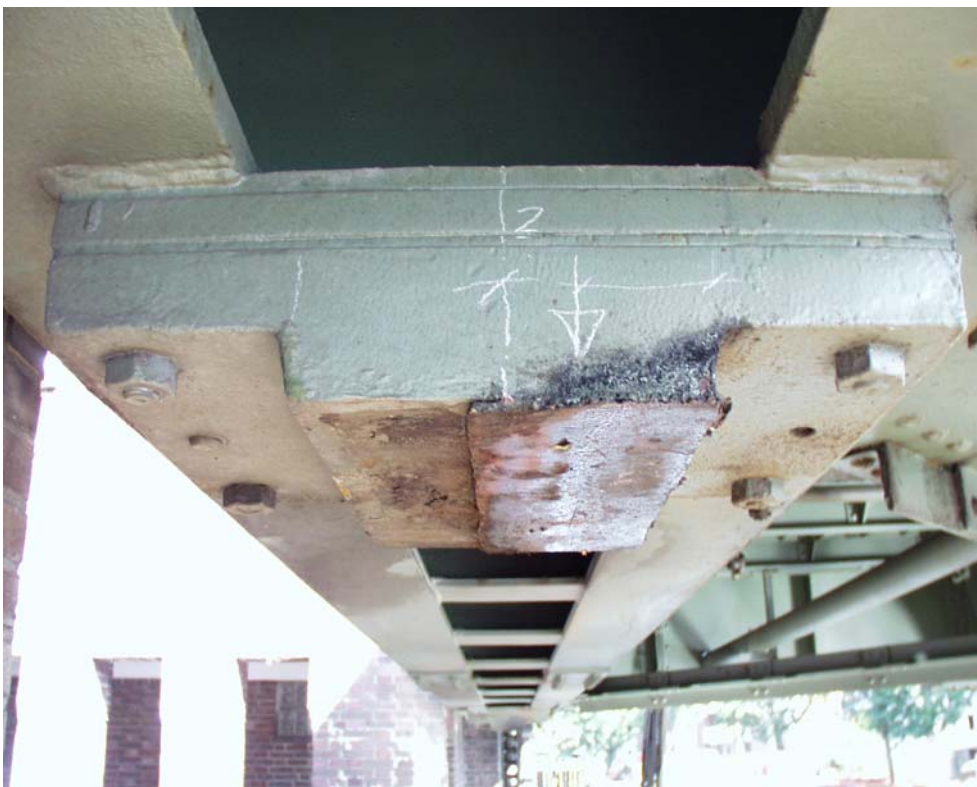
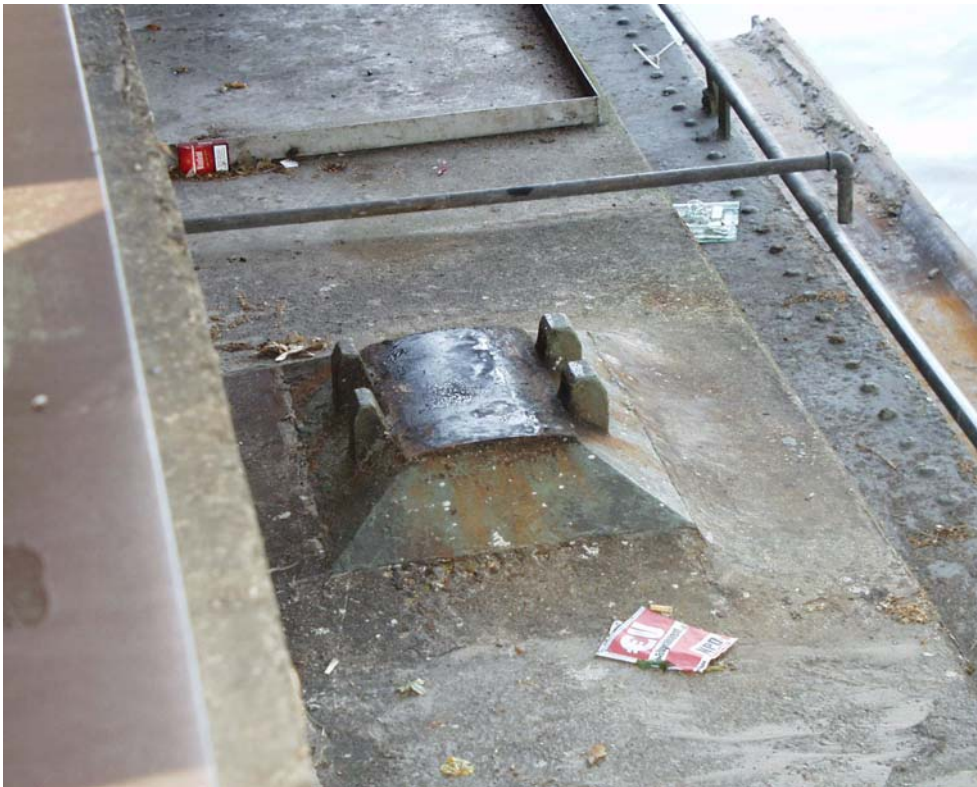
**Bild 21 und 22: Bewegliches Auflager Turm 2 (Dammseite) und zugehörige Lagerplatte am EQT (Auflagerung mit Versatz zur EQT-Achse)**

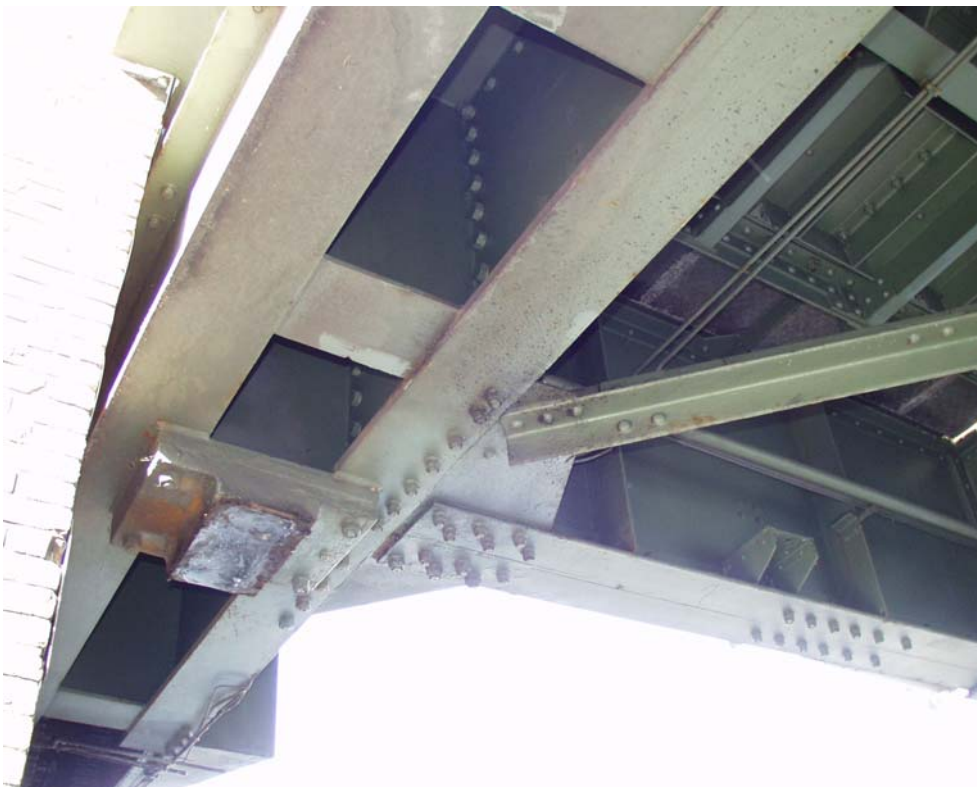
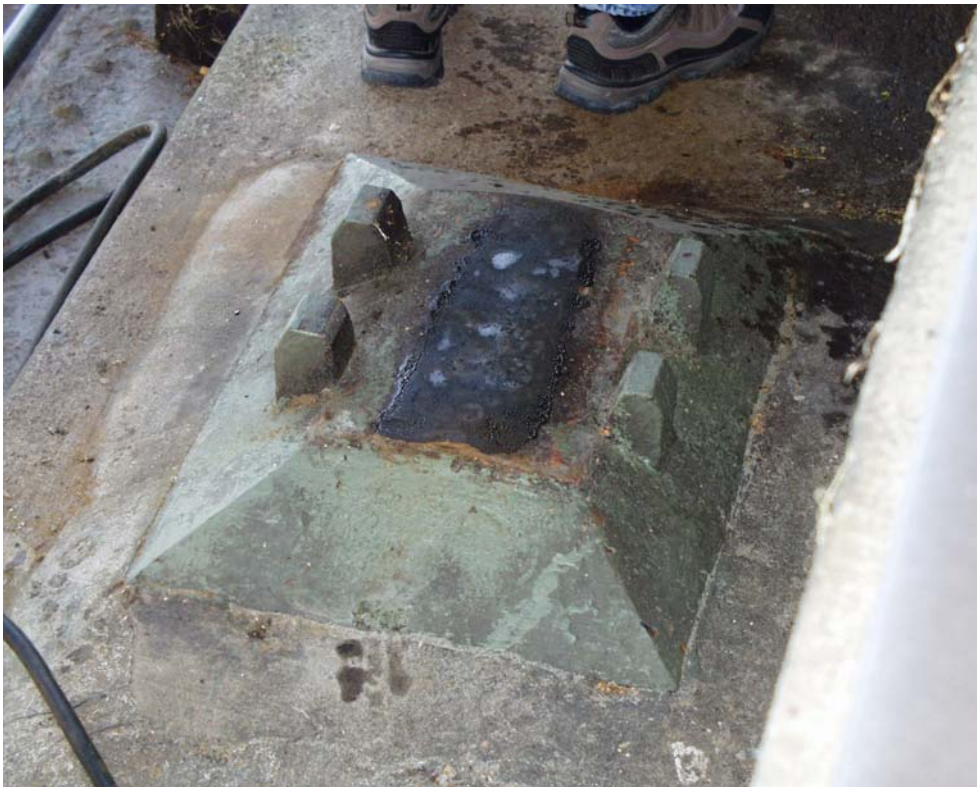
**Bild 23 und 24: Festes Auflager Turm 4 (Bremer Str.) und zugehörige Lagerplatte am EQT**

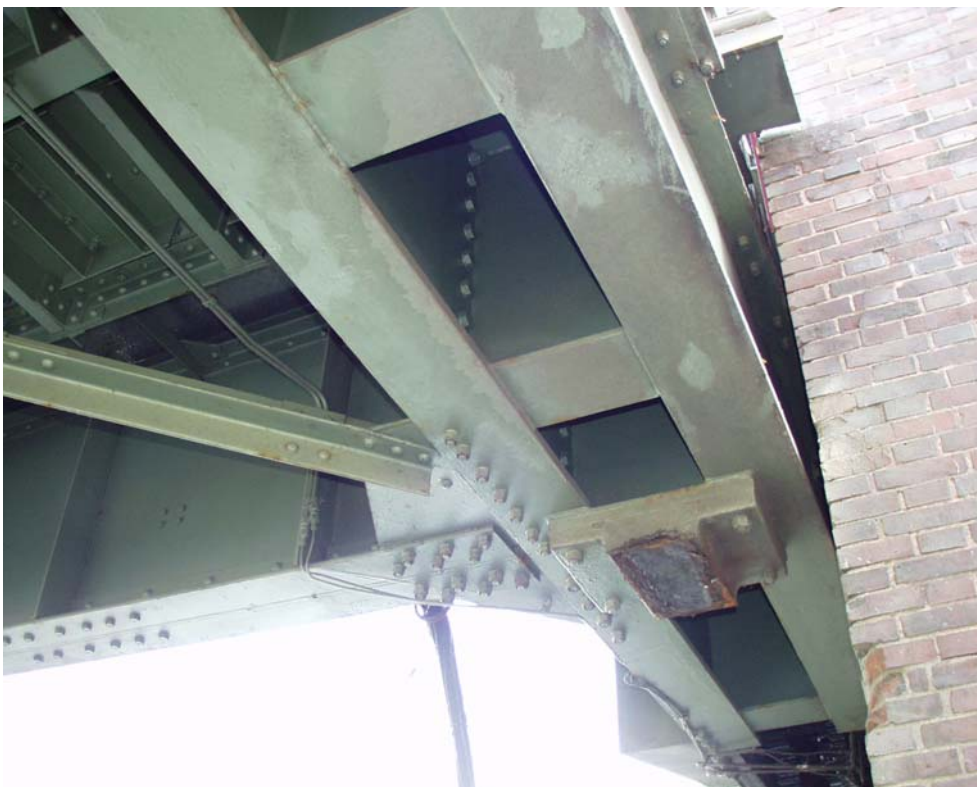
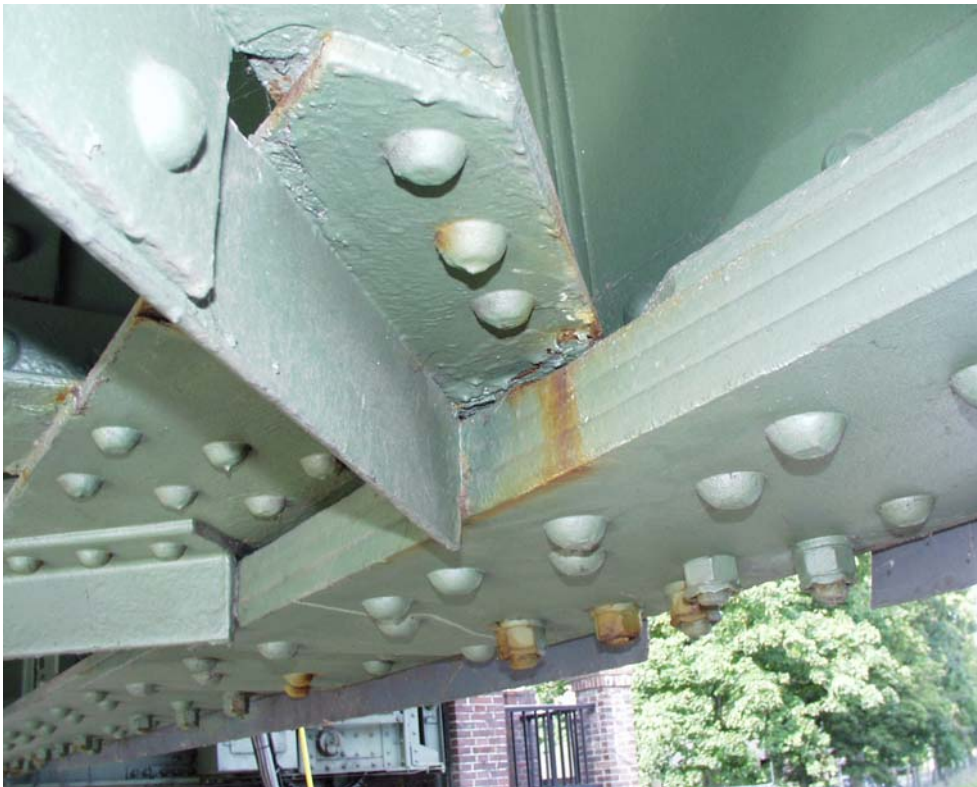
**Bild 25 und 26: Festes Auflager Turm 3 (Bremer Str.) und zugehörige Lagerplatte am EQT**

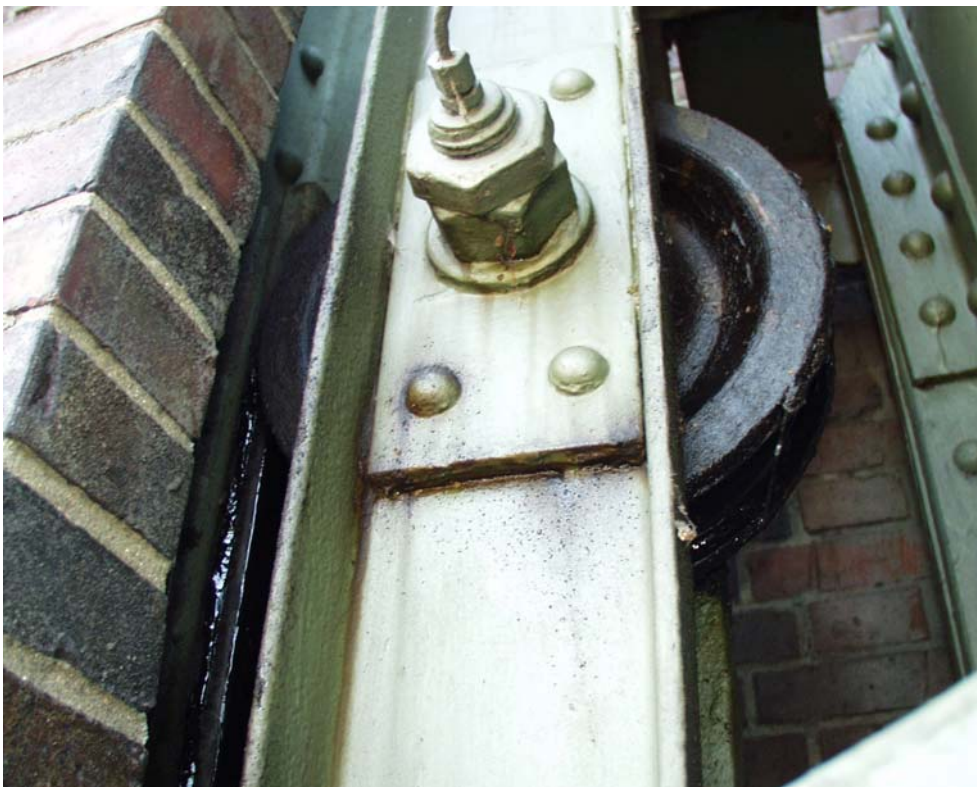
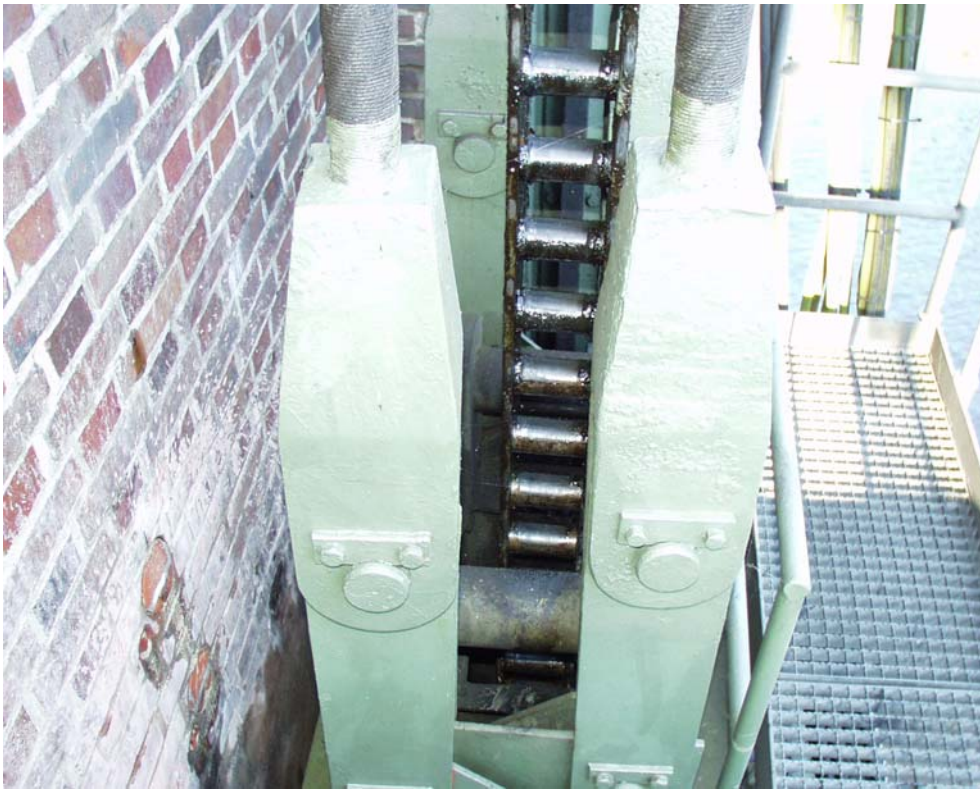
**Bild 40 und 41: Querführungsrollen mit doppeltem Spurkranz**

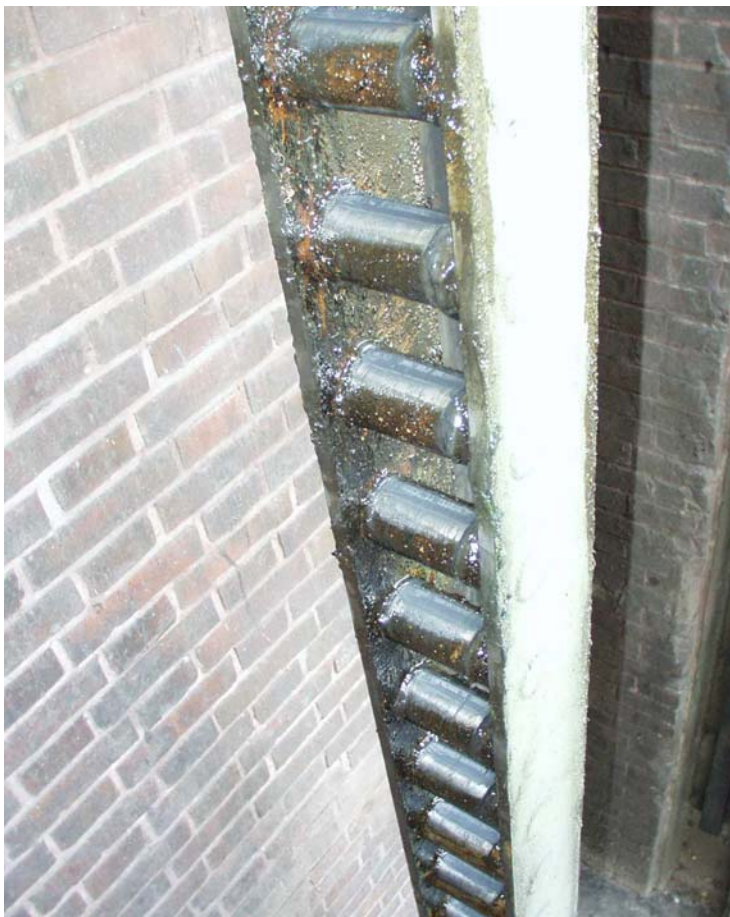
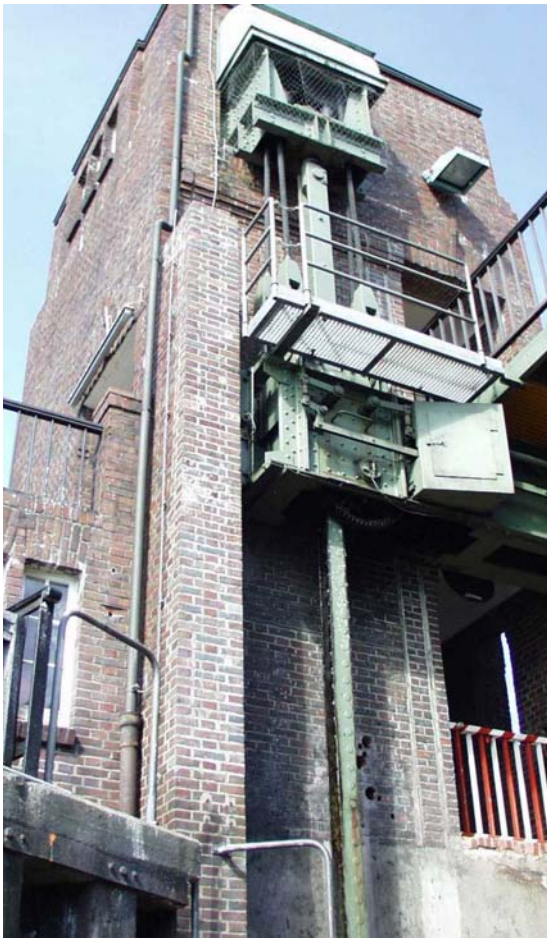
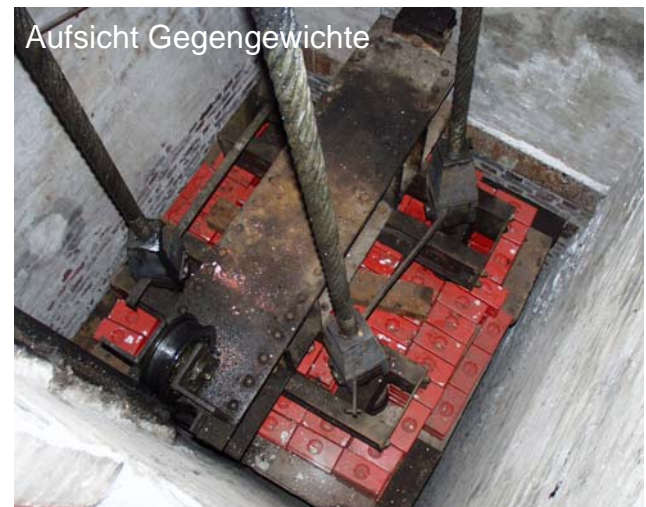
An den Triebstockleitern zeigen sich deutliche Verschleißspuren. Die ursprünglich runde Form der Triebstocksprossen ist im belasteten Bereich durch den Eingriff der Ritzelzähne um mehrere Millimeter abgeflacht (Anl. 3.4 Bild 42 und 43). Genauere Aussagen dazu sind Gegenstand des maschinentechnischen Gutachtens. Dies betrifft gleichermaßen alle anderen Teile der Maschinentechnik. Die in den Türmen und in den Kragarmen der Endquerträger untergebrachte Antriebstechnik ist in Anlage 3.4 Bild 44 bis 47 der Vollständigkeit halber mit dargestellt, um den Bezug zur Bautechnik kenntlich zu machen.

**Bild 42 und 43: Triebstockleitern mit Abnutzungen**

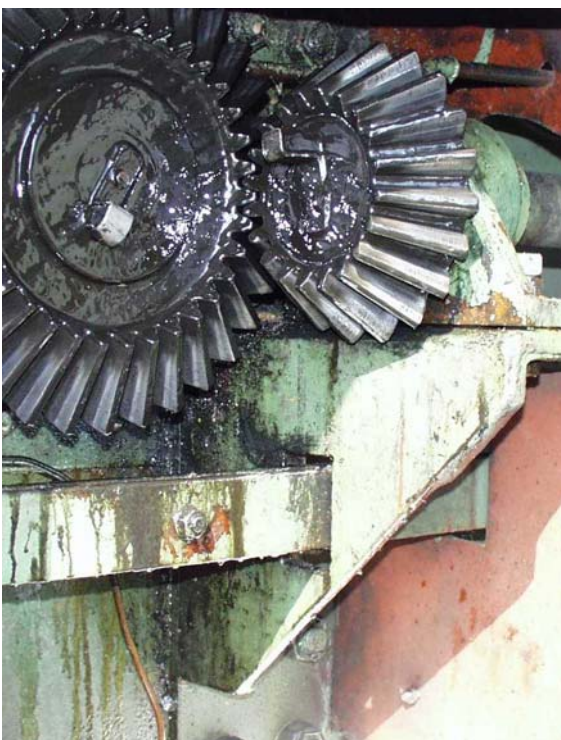
**Bild 44, 45, 46, 47: Maschinentechnik in den Türmen und in den Kragarmen der Endquerträger (EQT)**

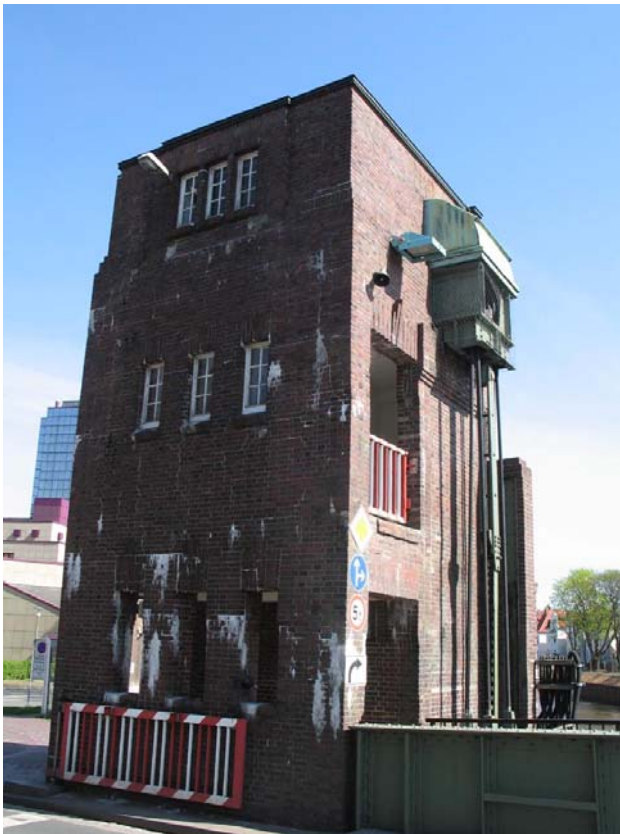
**Bild 13: Aussinterungen an Turm 1**

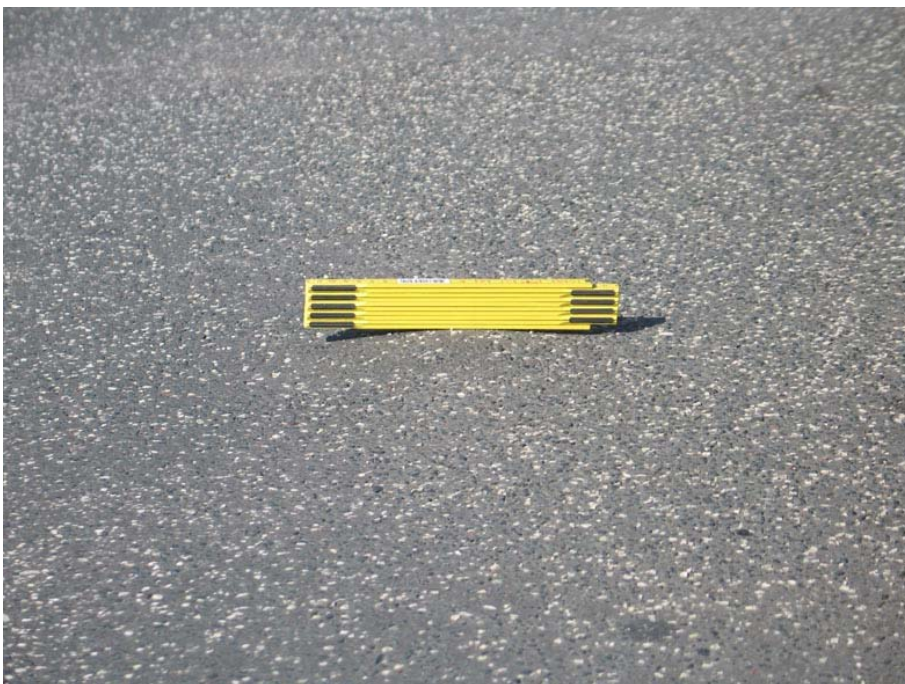
**Bild 16: Detail Dampfblase**

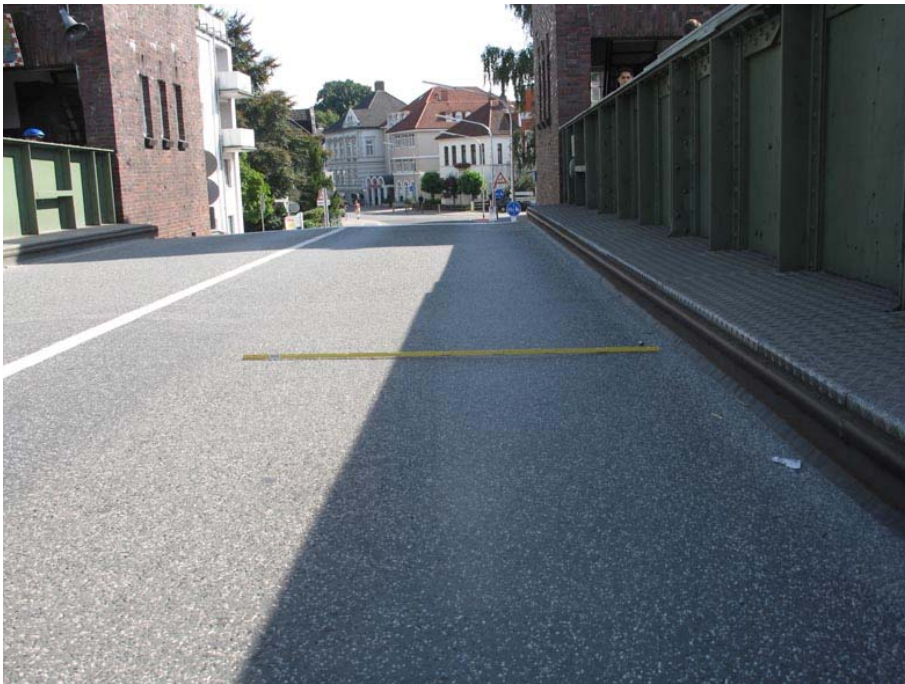
**Bild 17: Spurrinne Fahrbahn**

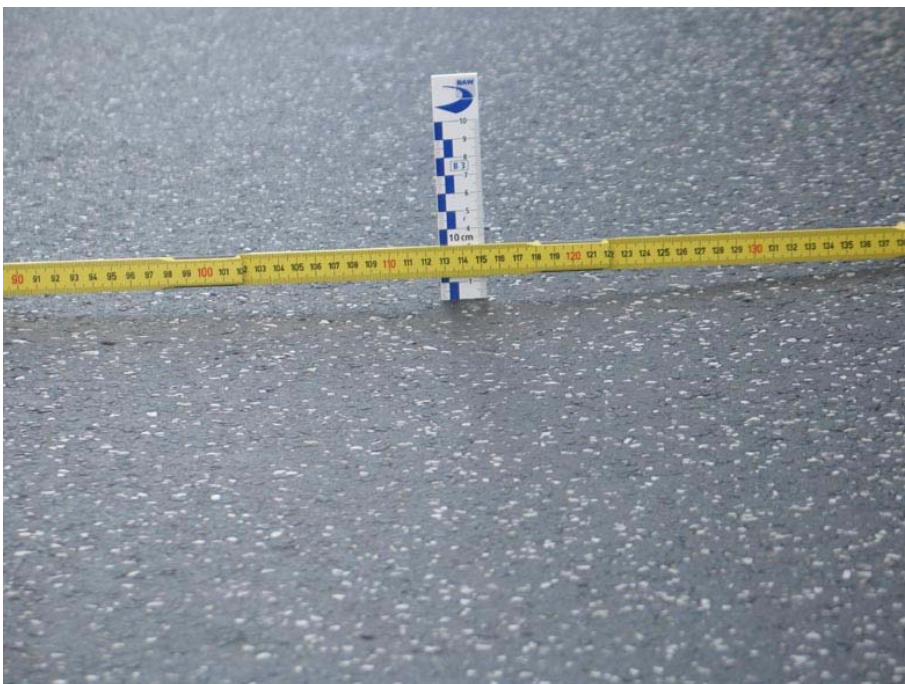
**Bild 18: Spurrinntiefe**

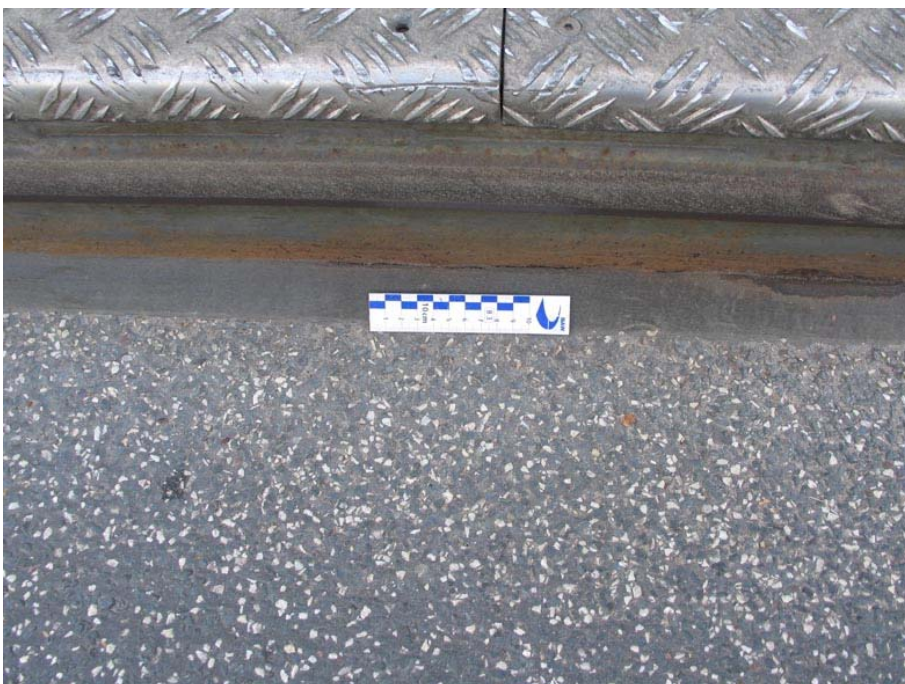
**Bild 20: Schadhafter Fahrbahnanschluss**

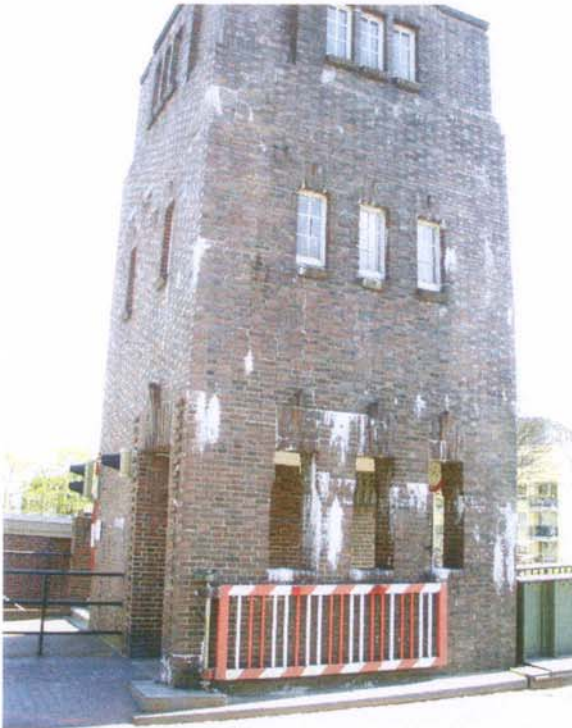
Aussinterungen treten verstärkt an den wieder aufgebauten Türmen 1+2 auf. Aufgrund des lokalen, fleckigen Erscheinens ist es unwahrscheinlich, dass der Kalk aus den Mörtelfugen stammt. Es ist eher zu vermuten, dass über offene Fugen Regenwasser an Betonbauteile gerät und dass aus diesen der Kalk ausgewaschen wird. Im Inneren der Türme wurden Decken und Treppen aus Stahlbeton hergestellt. Das Aussintern muss nicht zwingend an den Stellen auftreten, an denen sich auf der Innenseite Betonbauteile befinden, sondern es ist durchaus möglich, dass je nach Fließweg des Wassers der gelöste Kalk über längere Strecken im Mauerwerk transportiert wird, bis es an einigen Stellen zu den Kalkablagerungen kommt.

**Bild 7** Aussinterungen
